# Formular de evaluare a condițiilor de accesibilitate a clădirilor publice

Data: 26-06-2025

Echipa de evaluare: Asociația Obștească Agenția pentru Dezvoltare Regională (AO ADR) "Habitat", Monitor de accesibilitate

| Categorii | Indicatori | Date colectate |
|---|---|---|
| Instituția: | BESV-26/19 casă cultură | |

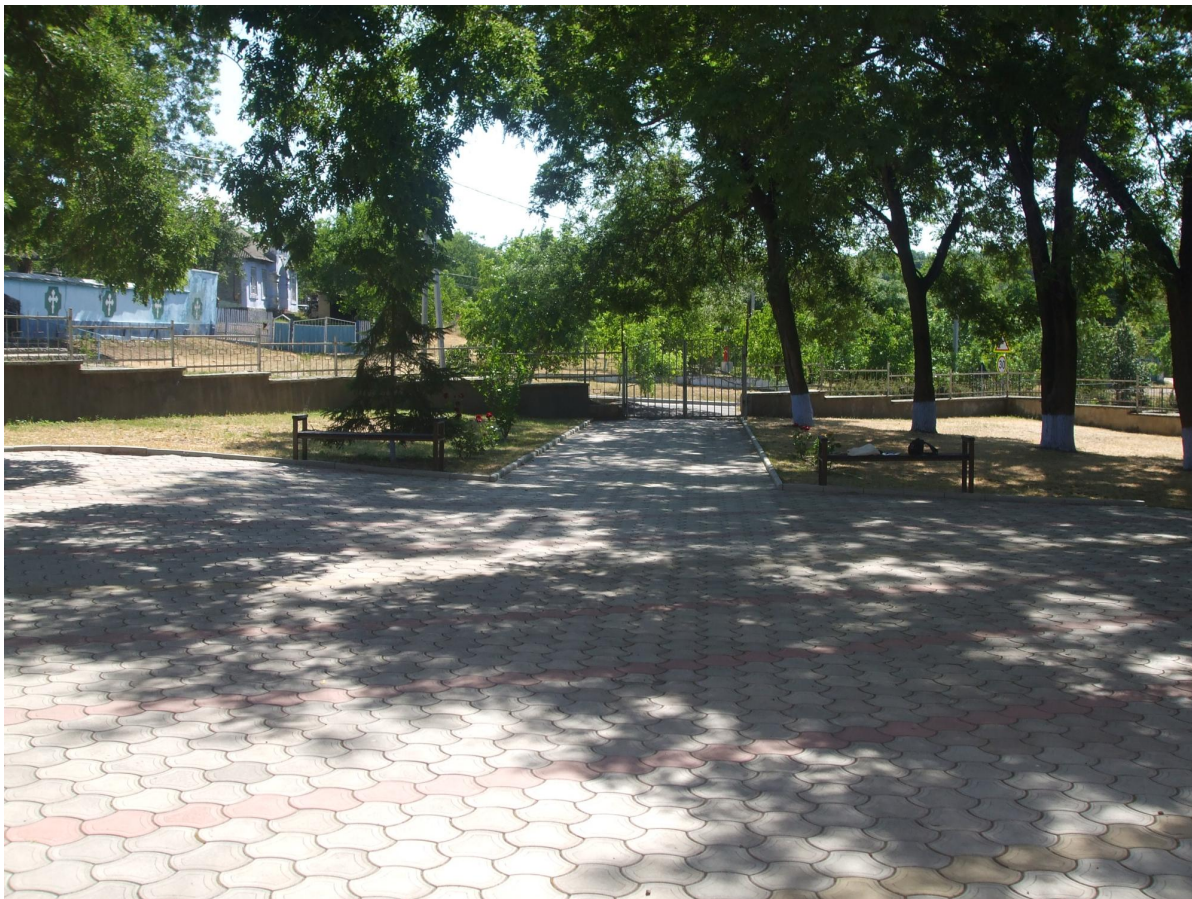
**Galerie - Loc de parcare**

Nu , dar există loc unde poate fi amenajată parcare

Nu
