# Formular de evaluare a condițiilor de accesibilitate a clădirilor publice

Data: 20-06-2025

| Categorii | Indicatori | Date colectate |
|---|---|---|
| Localitate, raion: | Chirianca (Straseni) | |
| Instituția: | BESV 30/12 (Primaria) | |

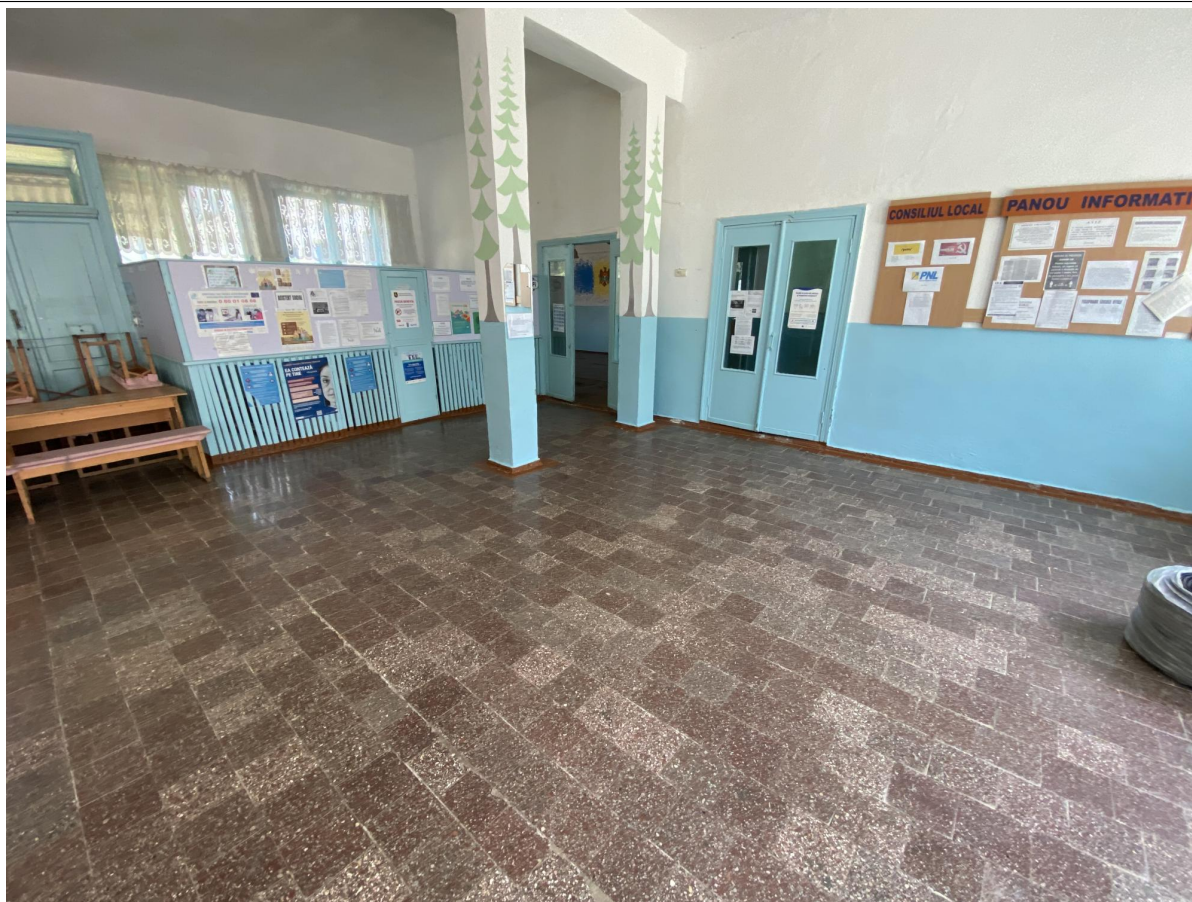
## Galerie - Coridoare

| Coridoare: | Da |
| Lățimea coridorului (în cel mai îngust loc) este peste 150 cm? | Da |
| Suprafață alunecoasă: | Da |
