# Formular de evaluare a condițiilor de accesibilitate a clădirilor publice

Data: 25-05-2025

| Categorii | Indicatori | Date colectate |
|---|---|---|
| Instituția: | BESV-19/28(Camin cultural) | |

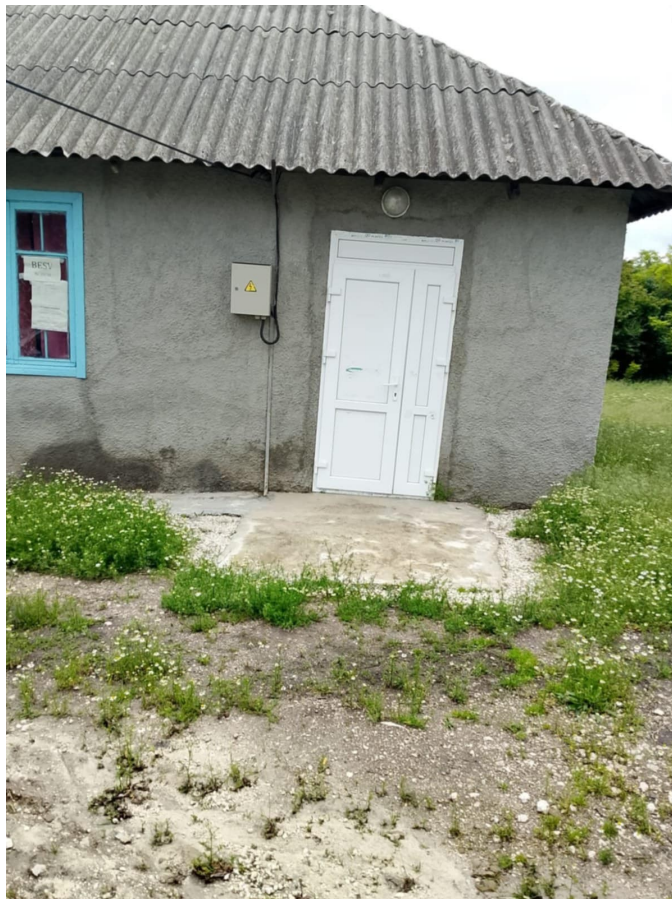
## Galerie - Căi de acces către clădire

| Tip înveliș: | Pavaj |
| Drumurile/Căile de acces sunt: | Cu fisuri / gropi |

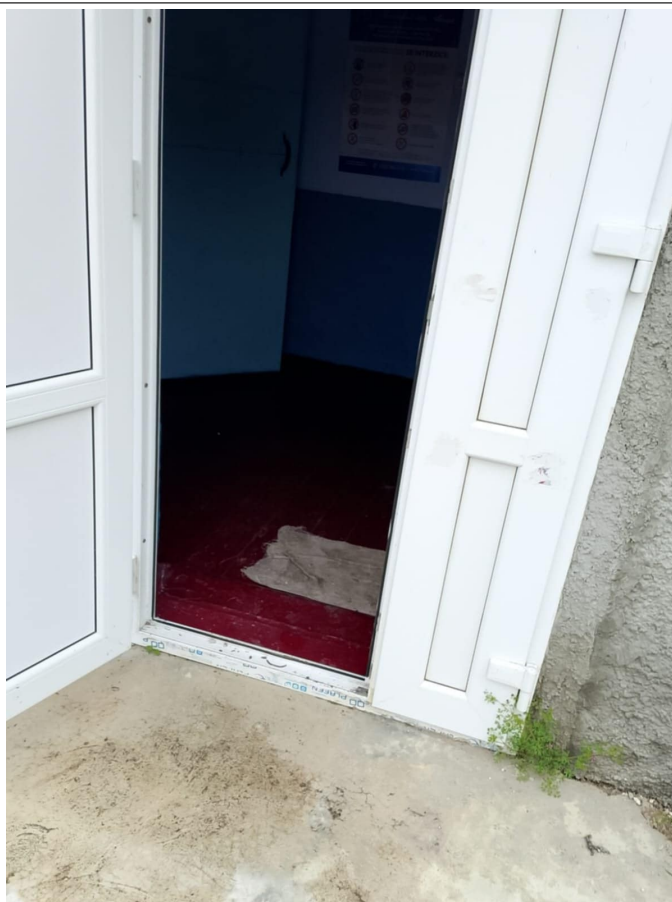
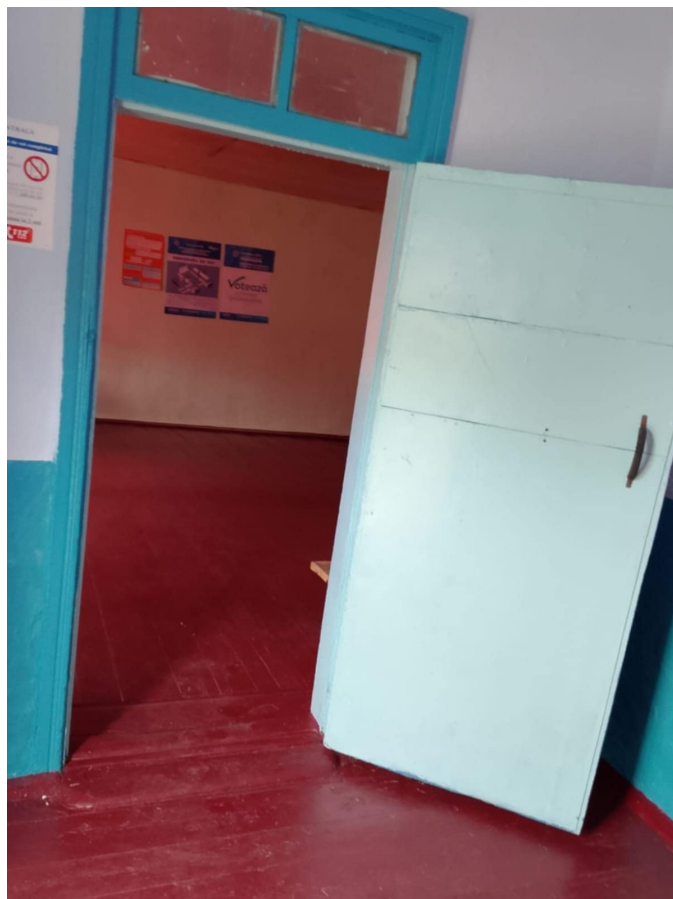
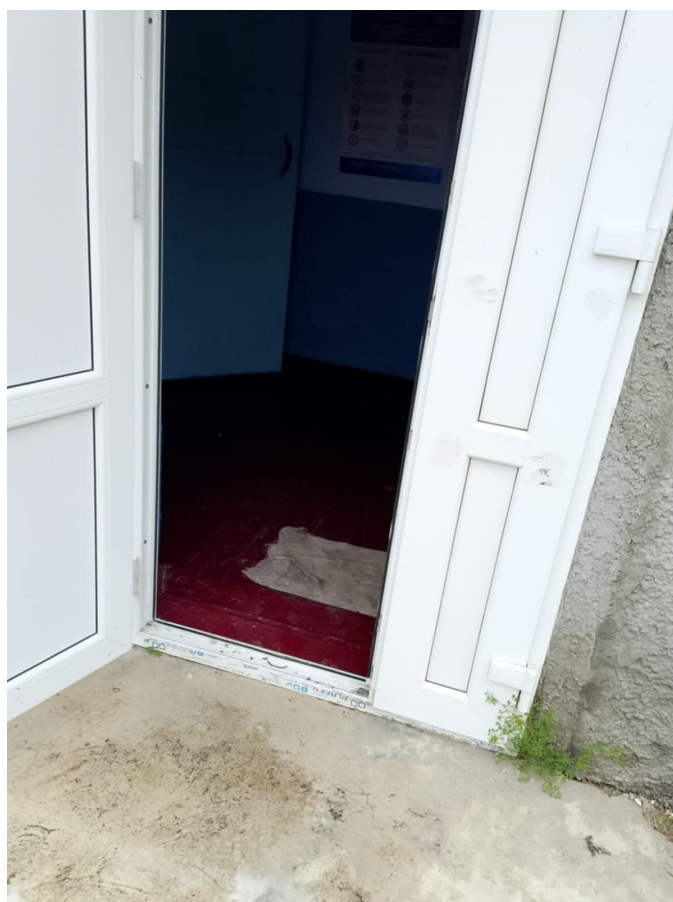
## Galerie - Uși

| Categorii | Indicatori | Date colectate |
|---|---|---|
| | Ușile de la intrare și din interiorul clădirii sunt dotate/marcate corespunzător cu semne contrastante: | Nu<br>Standard: este o diferență de culoare contrastantă (culori închise / culori deschise) între perete și podea |

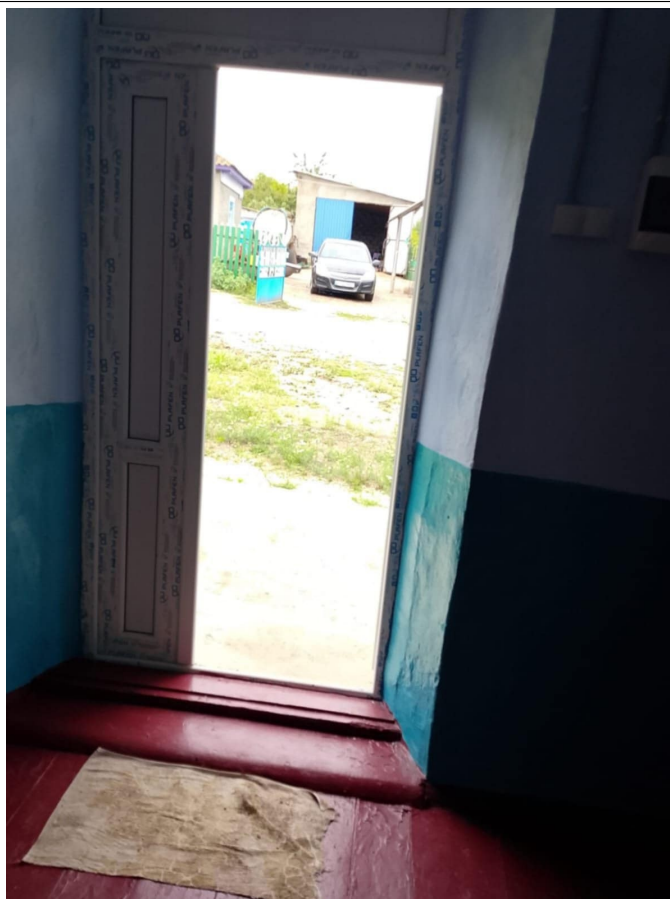
## Galerie - Coridoare

| Lățimea coridorului (în cel mai îngust loc) este peste 150 cm? | Da |
| Culori contrastante (este o diferență de culoare contrastantă (culori închise / culori deschise) între perete și podea): | Da |

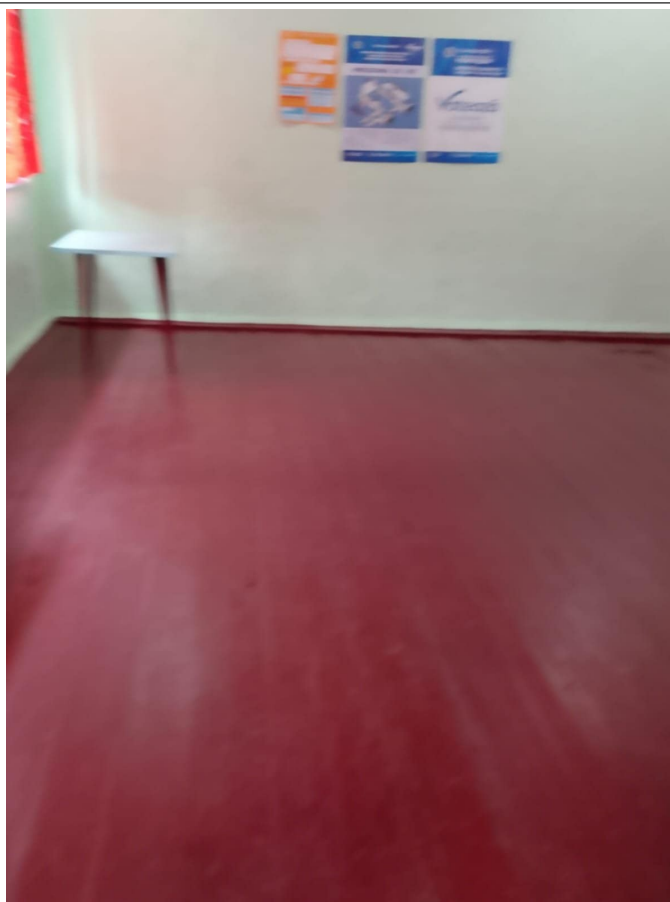
## Galerie - Sala de prestare a serviciului

| În sală este spațiu de manevră pentru un scaun rulant cu diagonala minimă de 140 cm: | Da |

| Categorii | Indicatori | Date colectate |
|---|---|---|
| | Culori contrastante pentru sală: | Da<br>Standard: este o diferență de culoare contrastantă (culori închise / culori deschise) între perete și podea |
