# Formular de evaluare a condițiilor de accesibilitate a clădirilor publice

Data: 26-05-2025

| Categorii | Indicatori | Date colectate |
|---|---|---|
| Localitate, raion: | Frasin (Donduseni) | |
| Instituția: | BESV 13/13 primaria | |

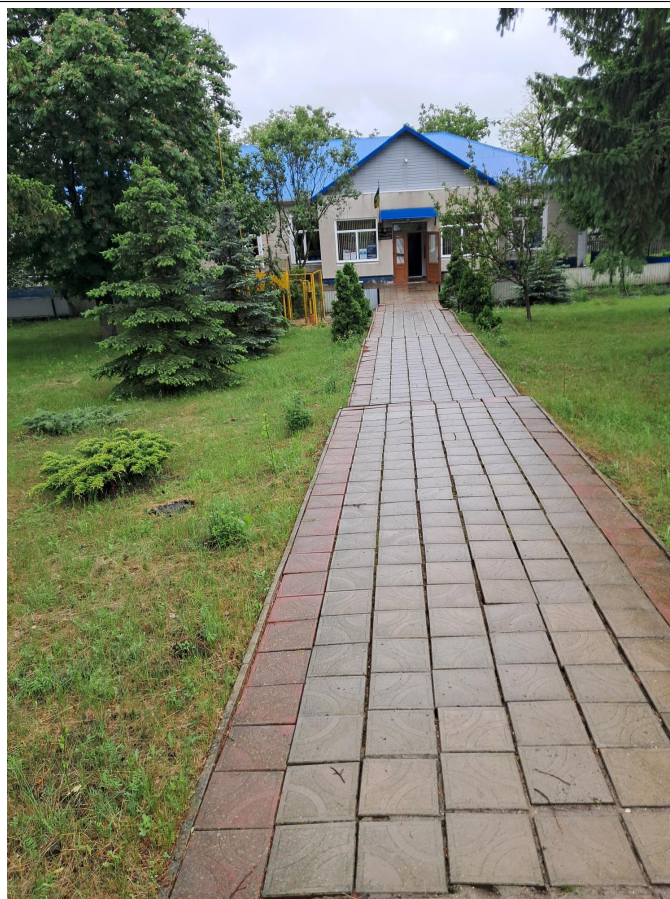
## **Galerie - Căi de acces către clădire**

| Drumurile/Căile de acces sunt: | Denivelate |

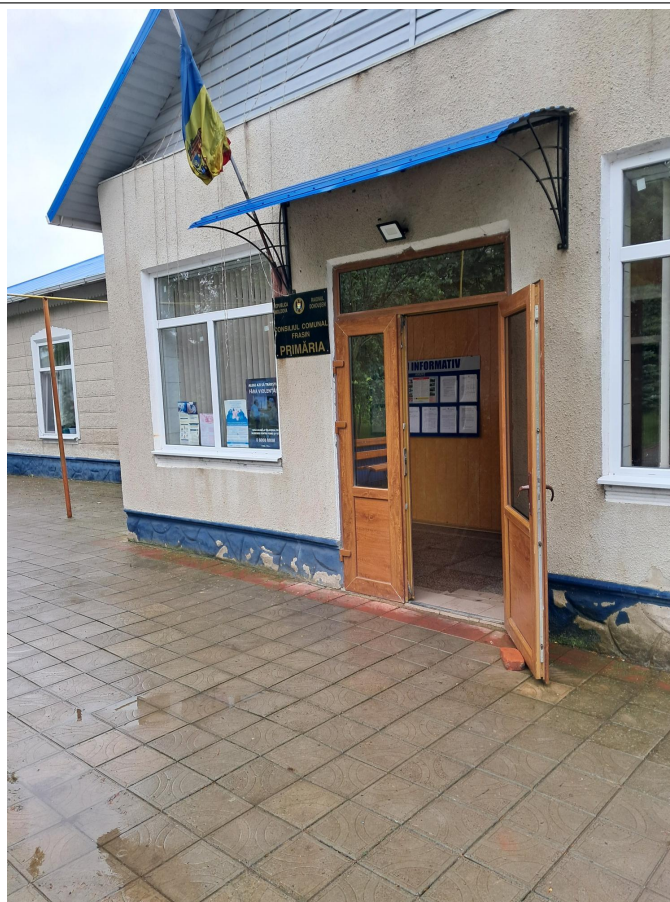
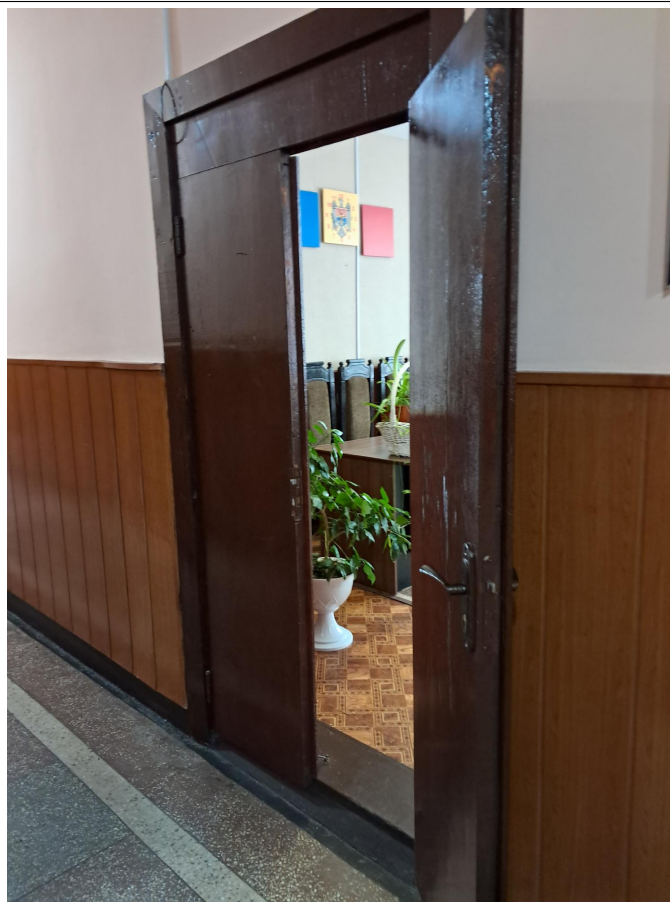
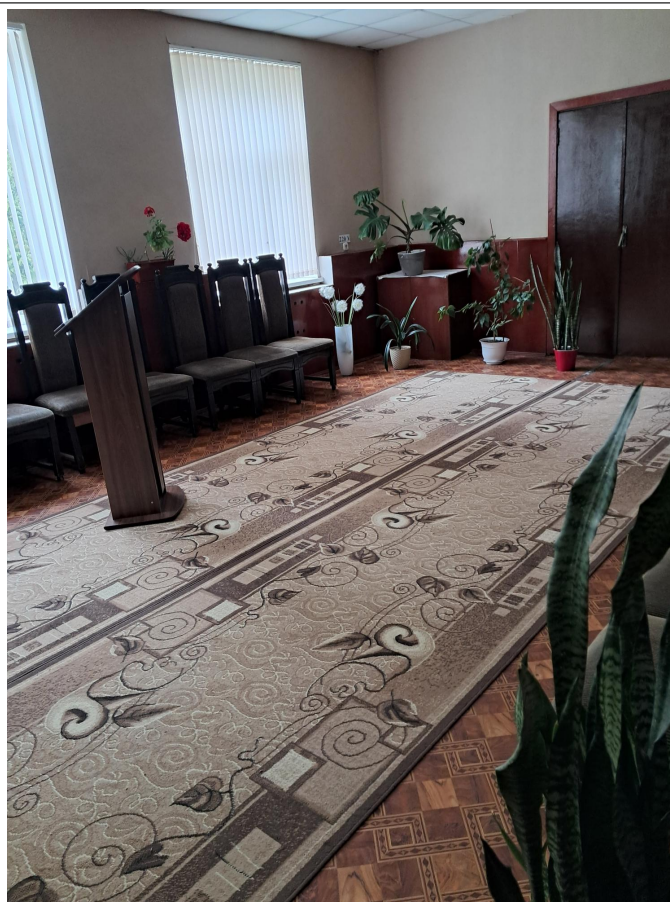
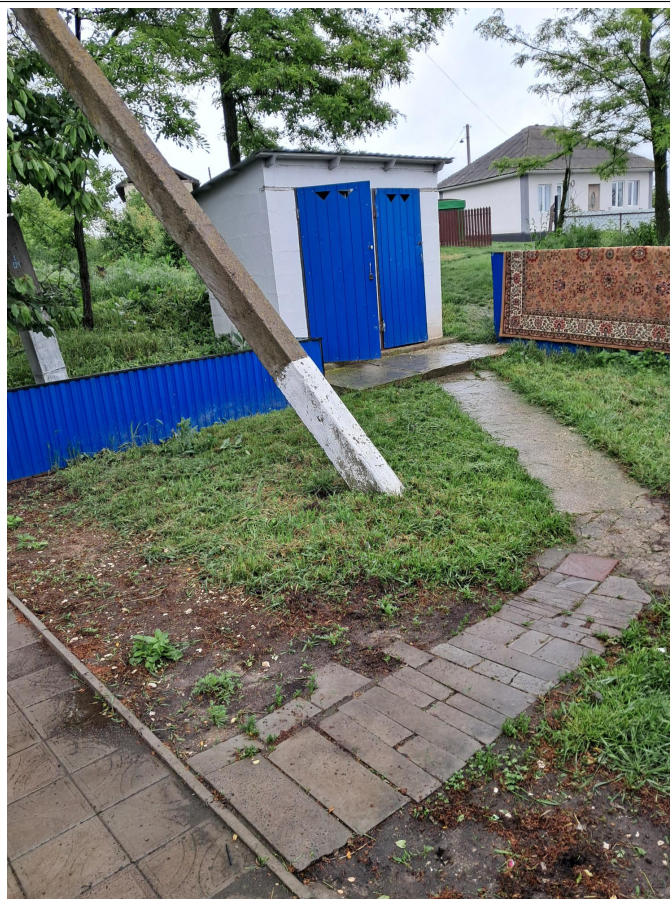
## **Galerie - Intrare în clădire**

| Prag ușă de intrare: | Un prag cu înălțimea: 5 cm<br>Standard: pragul trebuie să fie de maxim 2 cm |
| Ușile de la intrare și din interiorul clădirii sunt dotate/marcate corespunzător cu semne contrastante: | Nu<br>Standard: este o diferență de culoare contrastantă (culori închise / culori deschise) între perete și podea |
