# Formular de evaluare a condițiilor de accesibilitate a clădirilor publice

| Categorii | Indicatori | Date colectate |
|---|---|---|
| Localitate, raion: | Ivanovca (Floresti) | |
| Instituția: | Cămin Cultural | |

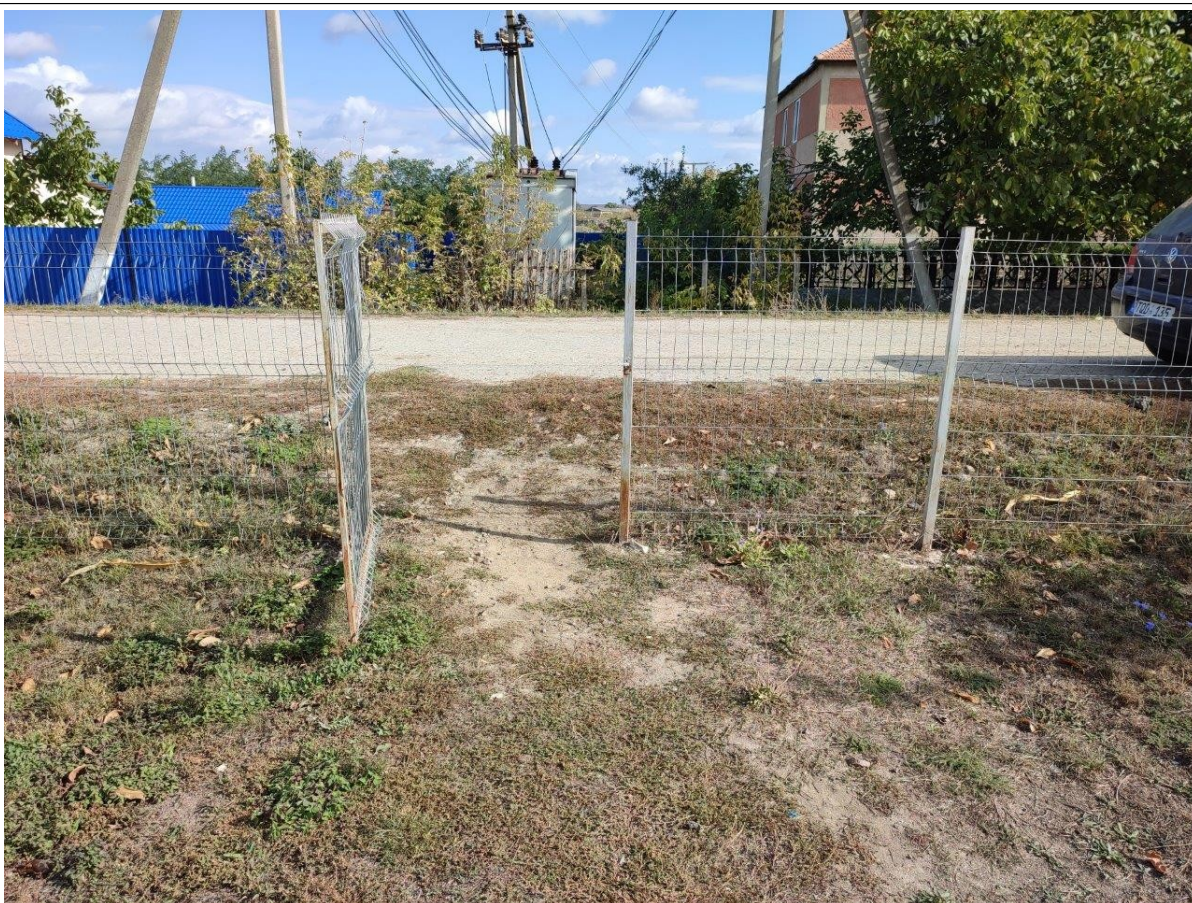
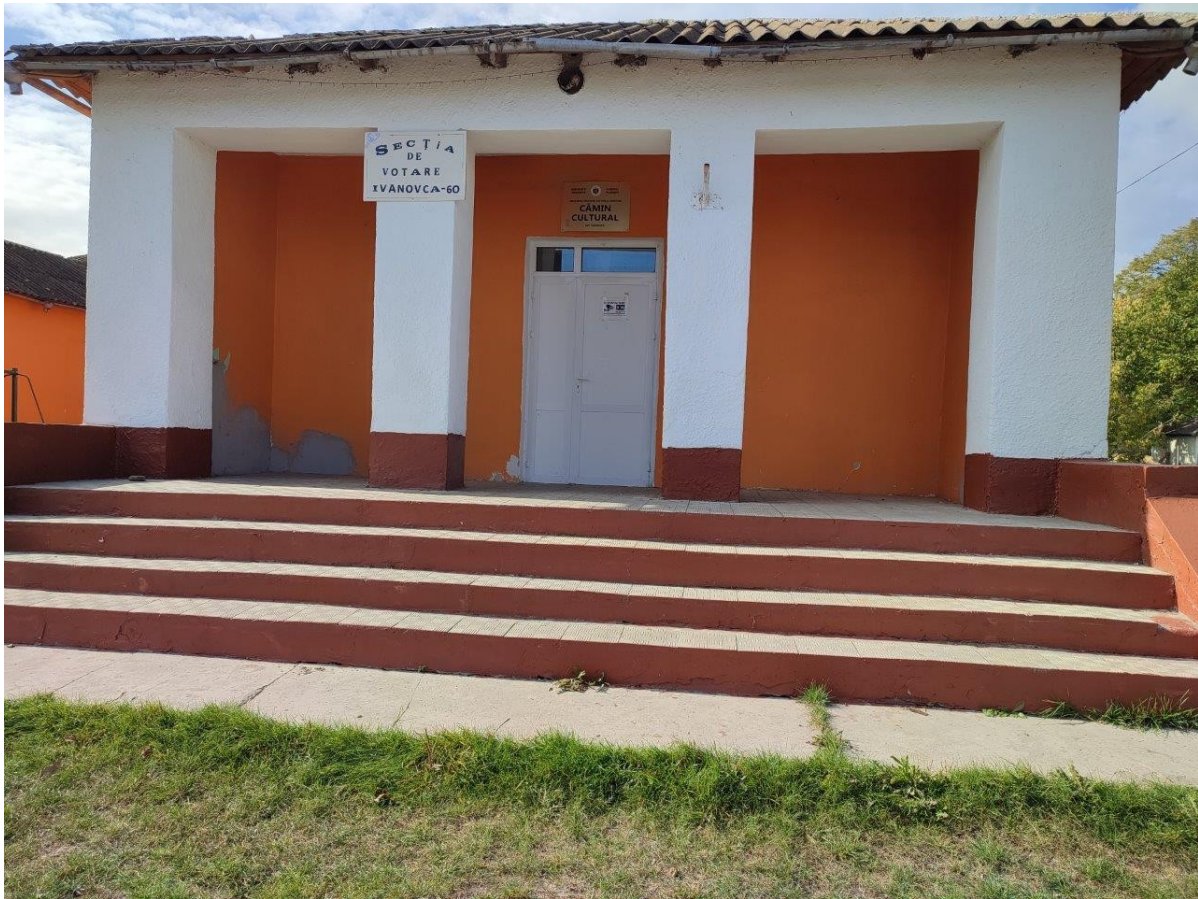
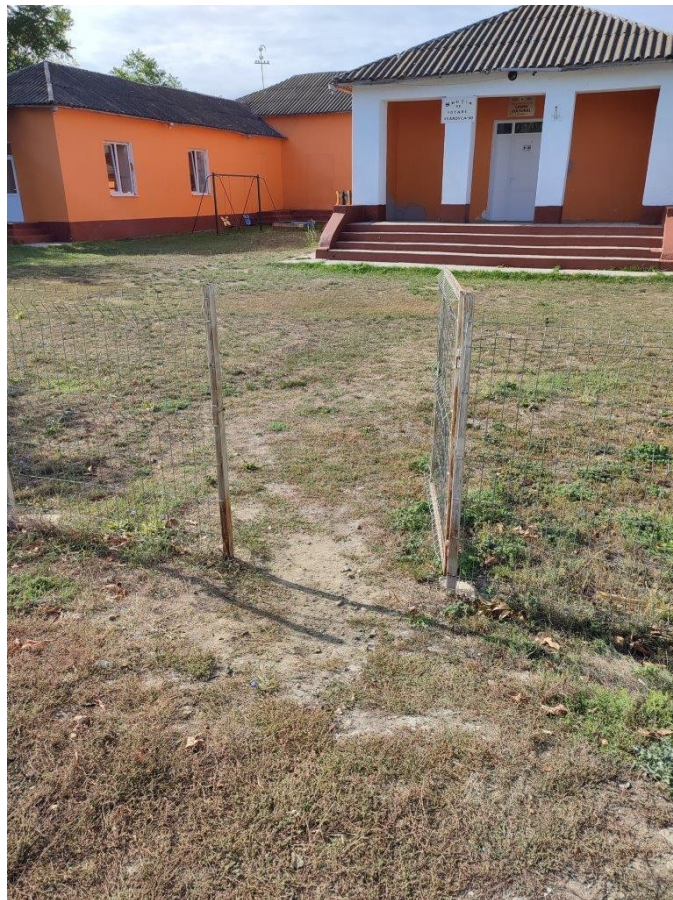
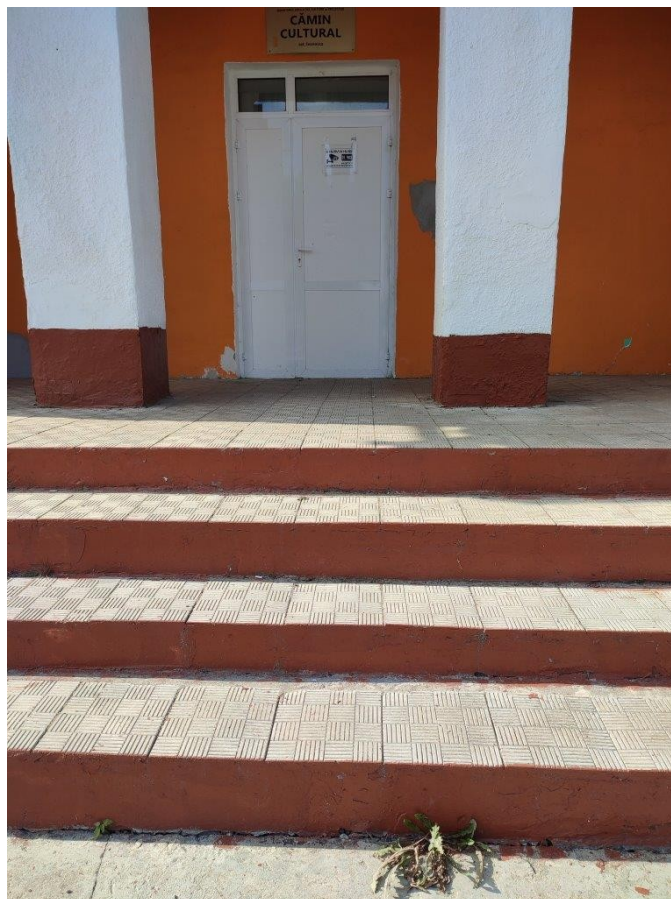
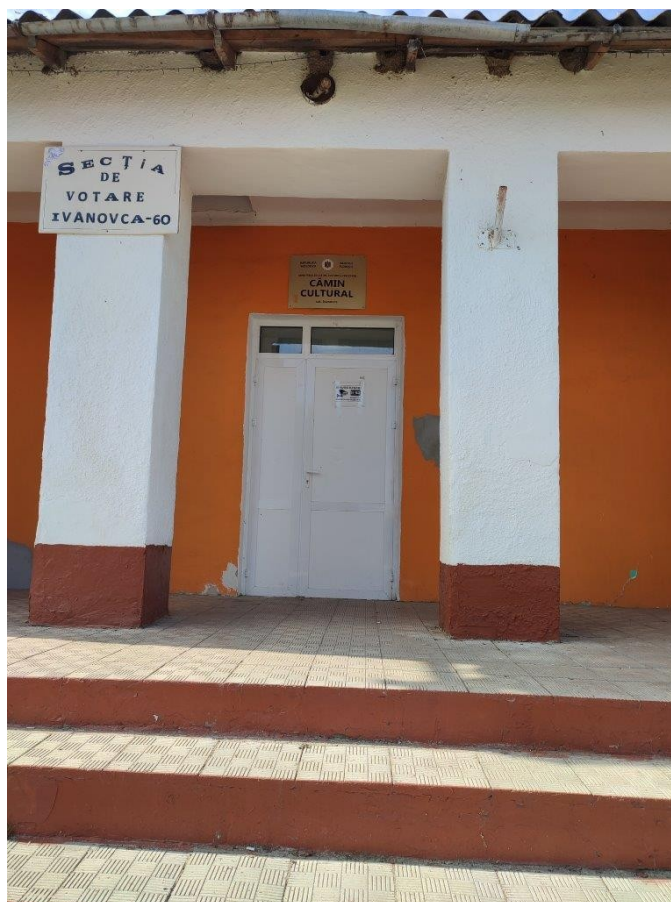
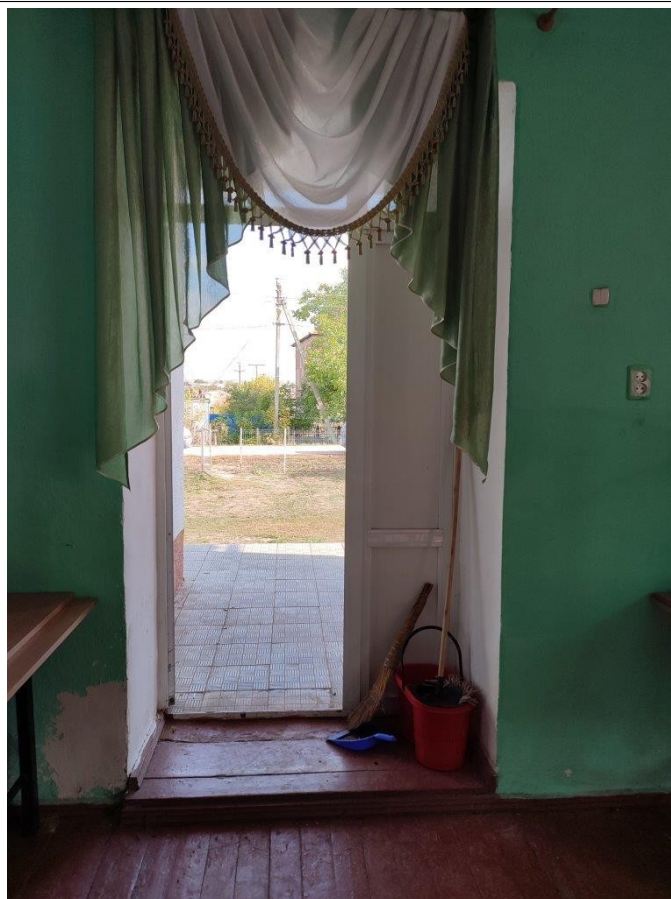
**Galerie - Intrare în clădire**

| La intrare sunt trepte: | Da, 4 trepte , Înălțime totală a treptelor/scărilor (cm)19 cm |
| Înălțimea pragului ușii (de la nivelul solului până la nivelul superior al pragului): | 77 cm<br>! Pentru h - până în 20 cm – se aplica regula de 1:10<br>! La fiecare 9 m de cm x 140 cm |

| Dimensiuni ușă de intrare: | Dublă: 76 cm + 47 cm<br>Standard: lumina ușii duble trebuie să fie de minim 90 cm<br>Ușa mică din cea dublă se deschide |

| Categorii | Indicatori | Date colectate |
|---|---|---|
| | Prag ușă de intrare: | Prag exterior și interior cu înălțimile: 4 + 8 cm<br>Standard: pragul trebuie să fie de maxim 2 cm |
