Formular de evaluare a condițiilor de accesibilitate a clădirilor publice

Categorii	Indicatori	Date colectate
Localitate, raion:	Grinauti-raia (Ocnita)	
Adresa, strada, nr.:	-	
Instituția:	BESV- 24/20 (Casa de cultura)	
Tipul instituției:	BESV	
Latitudinea:	48.284583 ,	
Longitudinea:	27.429001

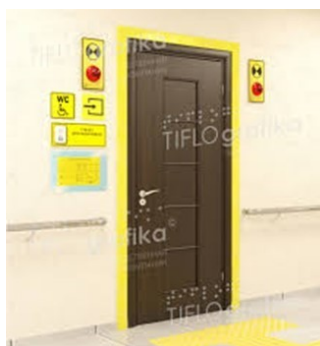
Fig. V.23. – Exemplu de conformare a suprafețelor vitrate în cadrul foii de ușă și realizarea contrastului vizual

Categorii	Indicatori	Date colectate
	Dimensiuni ușă de intrare:	Dublă: 75 cm + 75 cm Standard: lumina ușii duble trebuie să fie de minim 90 cm Ușa mică din cea dublă se deschide
	Prag ușă de intrare:	Prag exterior și interior cu înălțimile: 6 + 3 cm Standard: pragul trebuie să fie de maxim 2 cm
	Uși în interior:	Lățimea: 100 cm
	Praguri de la ușile de interior:	Prag 1 cu înălțimea: 11 cm Standard: pragul trebuie să fie de maxim 2 cm
	Ușile de la intrare și din interiorul clădirii sunt dotate/marcate corespunzător cu semne contrastante:	Nu Standard: este o diferență de culoare contrastantă (culori închise / culori deschise) între perete și podea

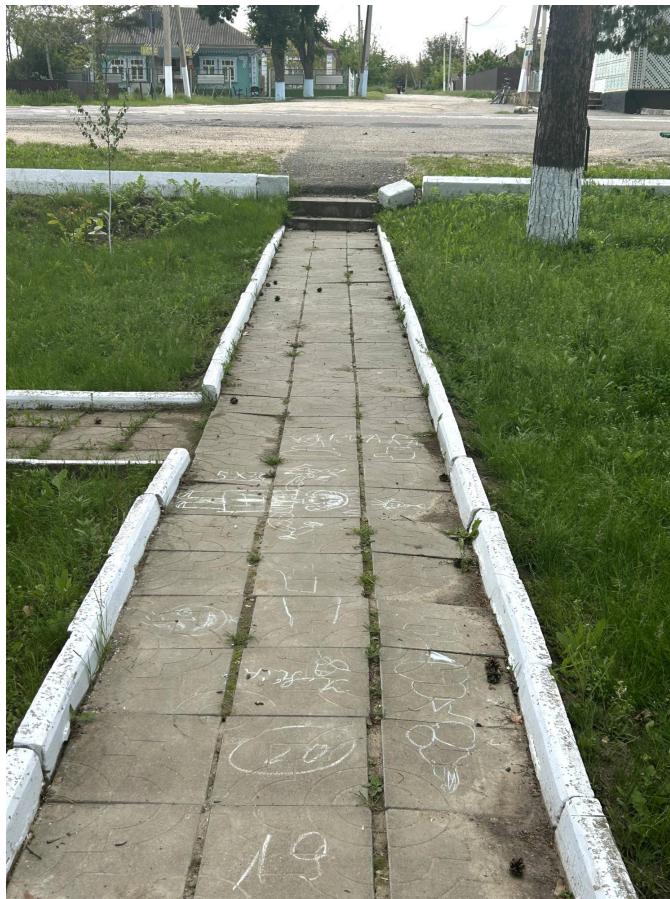
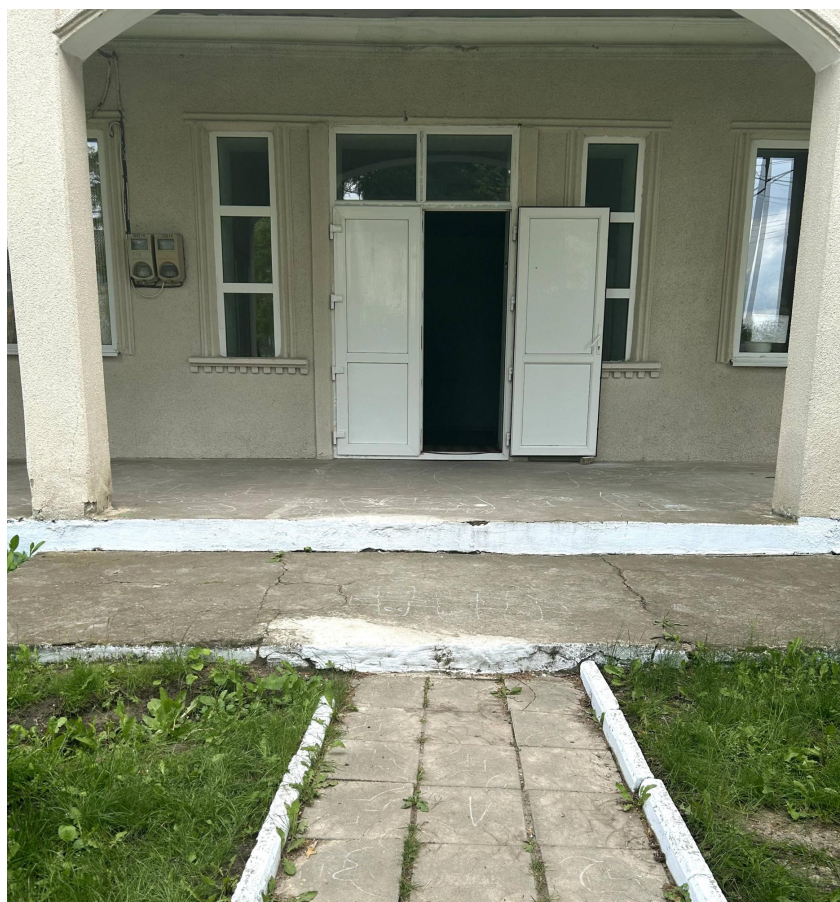
Galerie - Căi de acces către clădire

Tip înveliș:	Pământ tasat
Drumurile/Căile de acces sunt:	Denivelate
Trotuare:	Da
Trecerea de pe carosabil spre trotuar/clădire:	Abruptă
Poartă intrare:	Nu
Prag poartă:	Nu
Există pavaj tactil sau marcaj contrastant la ieșirea de pe carosabil pe trotuar:	Nu
Trotuarul are pavaj tactil sau marcaj contrastant:	Nu
Borduri:	Nu
Scări/Trepte:	Da, 2 scări/trepte , înălțimea:36 cm
Bariere (piloni și/sau bolarzi stradali, panouri publicitare):	Nu
Nivel:	Înclinat în coborâș

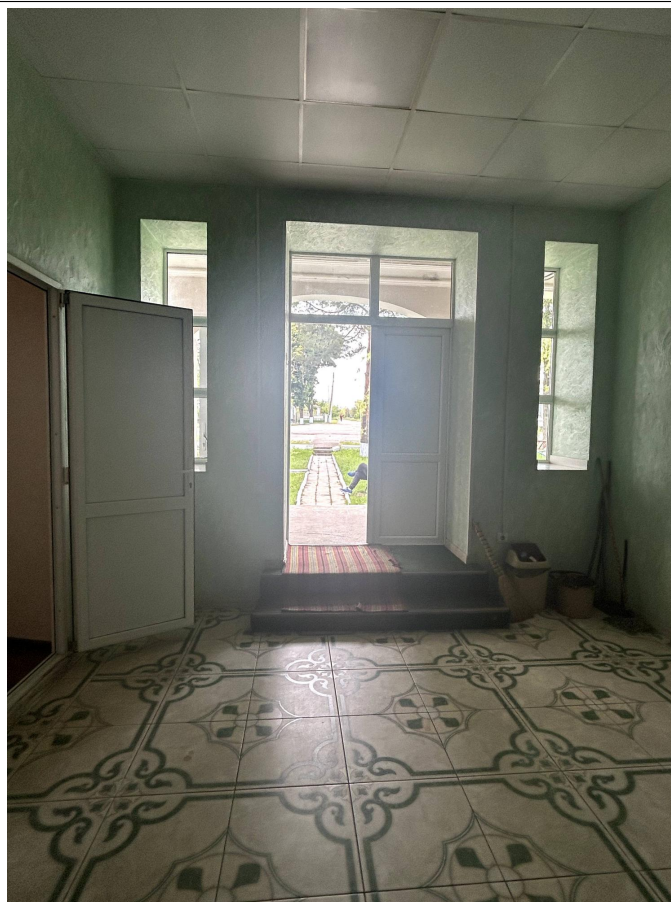
Galerie - Coridoare

Coridoare:	Da
Lățimea coridorului (în cel mai îngust loc) este peste 150 cm?	Da
Trepte:	Da , 2 trepte , înălțimea:56 cm
Dacă sunt trepte, este o rampă interioară:	Nu
Dacă există trepte, sunt semnalate treptele cu elemente contrastante și/sau tactile:	Nu Standard: prima și ultima treaptă trebuie semnalate în culori contrastante
Pardoseala/podeaua în coridor este suprafață accesibilă:	Da
Suprafață alunecoasă:	Da
Bariere/obstacole:	Nu
Culori contrastante (este o diferență de culoare contrastantă (culori închise / culori deschise) între perete și podea):	Nu
Iluminare bună (lumină de zi și lumină artificială) pe hol și pe culoarele principale:	Da

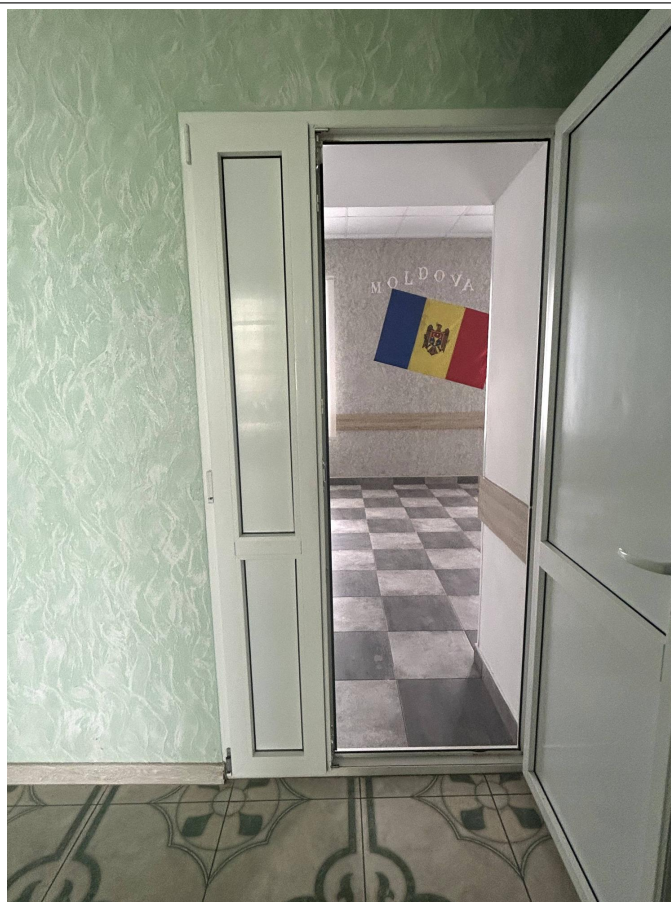
Galerie - Sala de prestare a serviciului

Categorii	Indicatori	Date colectate
Este la nivel de:	Parter	
	Dacă sala este la etaj, atunci există un ascensor/elevator:	Nu . Nu există opțiune alternativă pentru a urca la etaj
	Trepte:	Nu
	Bariere/obstacole:	Nu
	În sală este spațiu de manevră pentru un scaun rulant cu diagonala minimă de 140 cm:	Da
	Spațiul interior este suficient iluminat:	Da
	Culori contrastante pentru sală:	Nu Standard: este o diferență de culoare contrastantă (culori închise / culori deschise) între perete și podea
