# Formular de evaluare a condițiilor de accesibilitate a clădirilor publice

| Categorii | Indicatori | Date colectate |
|---|---|---|
| Localitate, raion: | Stefanesti (Floresti) | |
| Instituția: | Casa de cultură | |

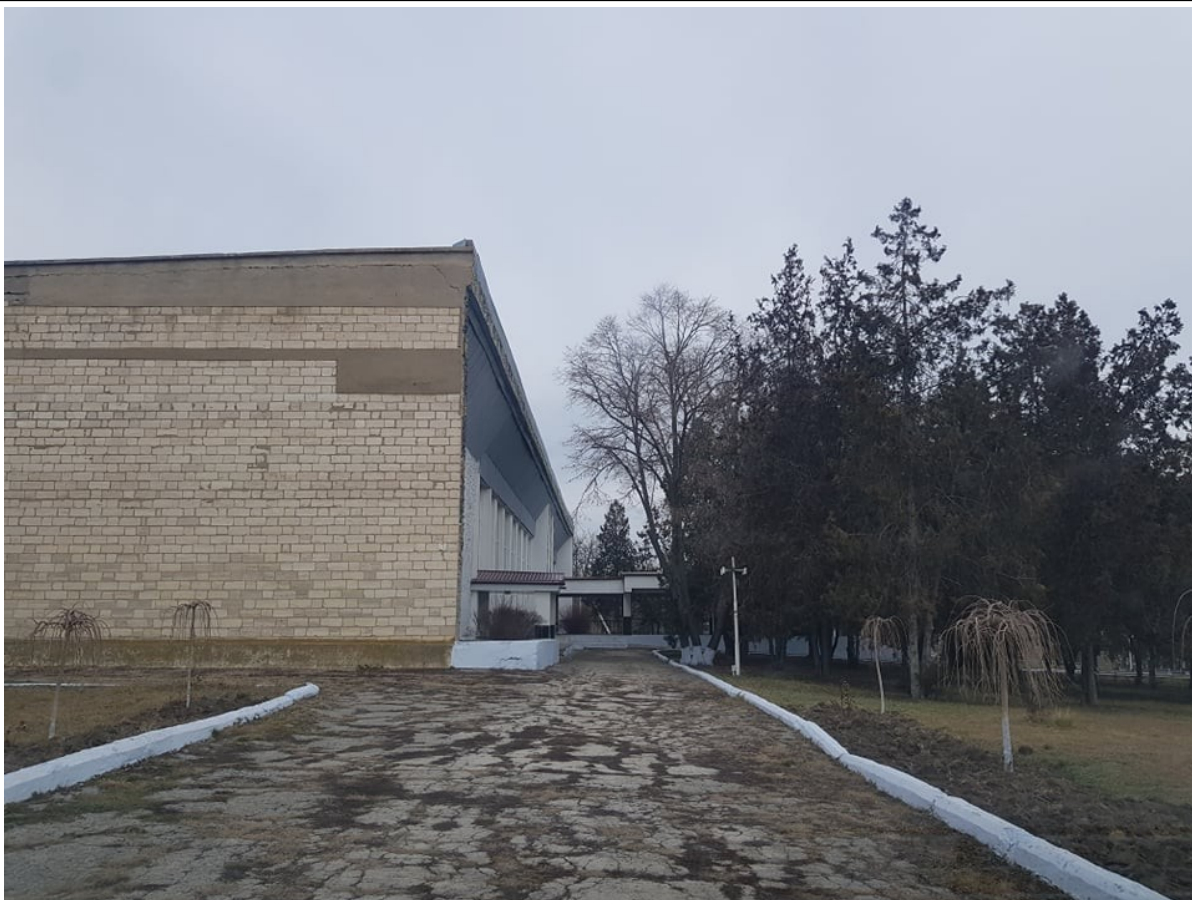
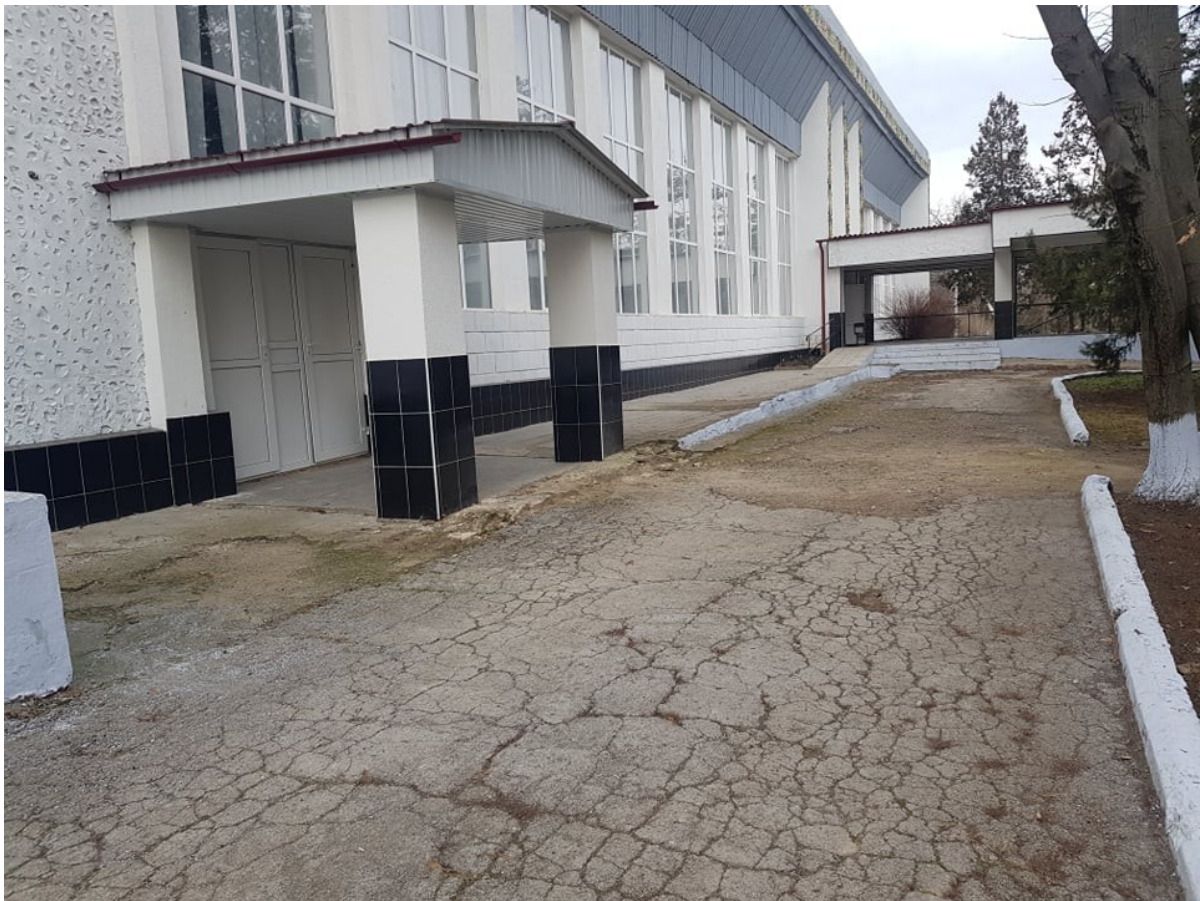
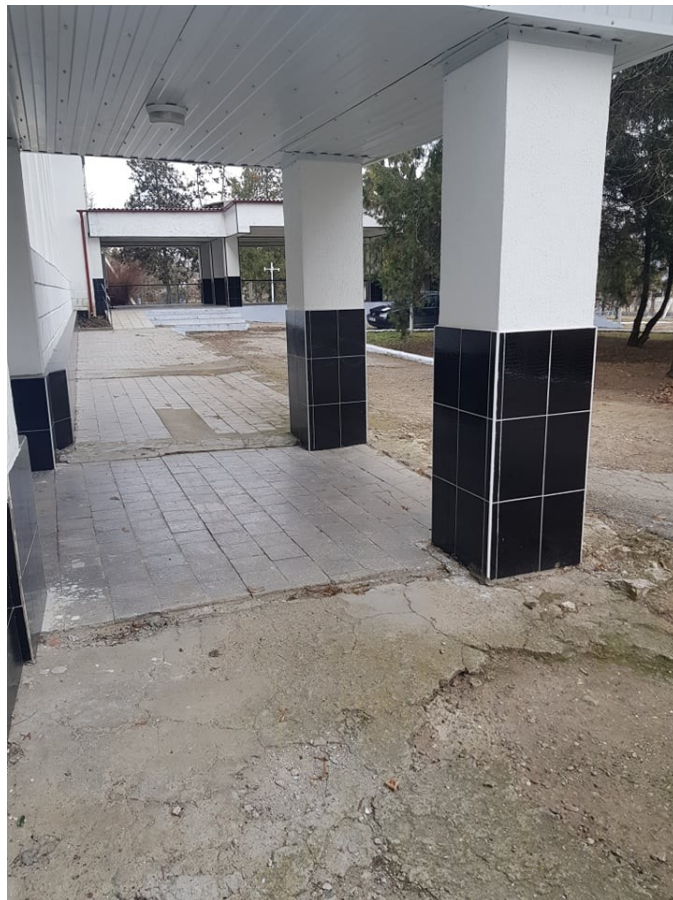
**Galerie - Intrare în clădire**

| Dimensiuni ușă de intrare: | Dublă: 80 cm + 80 cm<br>Standard: lumina ușii duble trebuie să fie de minim 90 cm<br>Ușa mică din cea dublă se deschide |
| Prag ușă de intrare: | Un prag cu înălțimea: 5 cm<br>Standard: pragul trebuie să fie de maxim 2 cm |

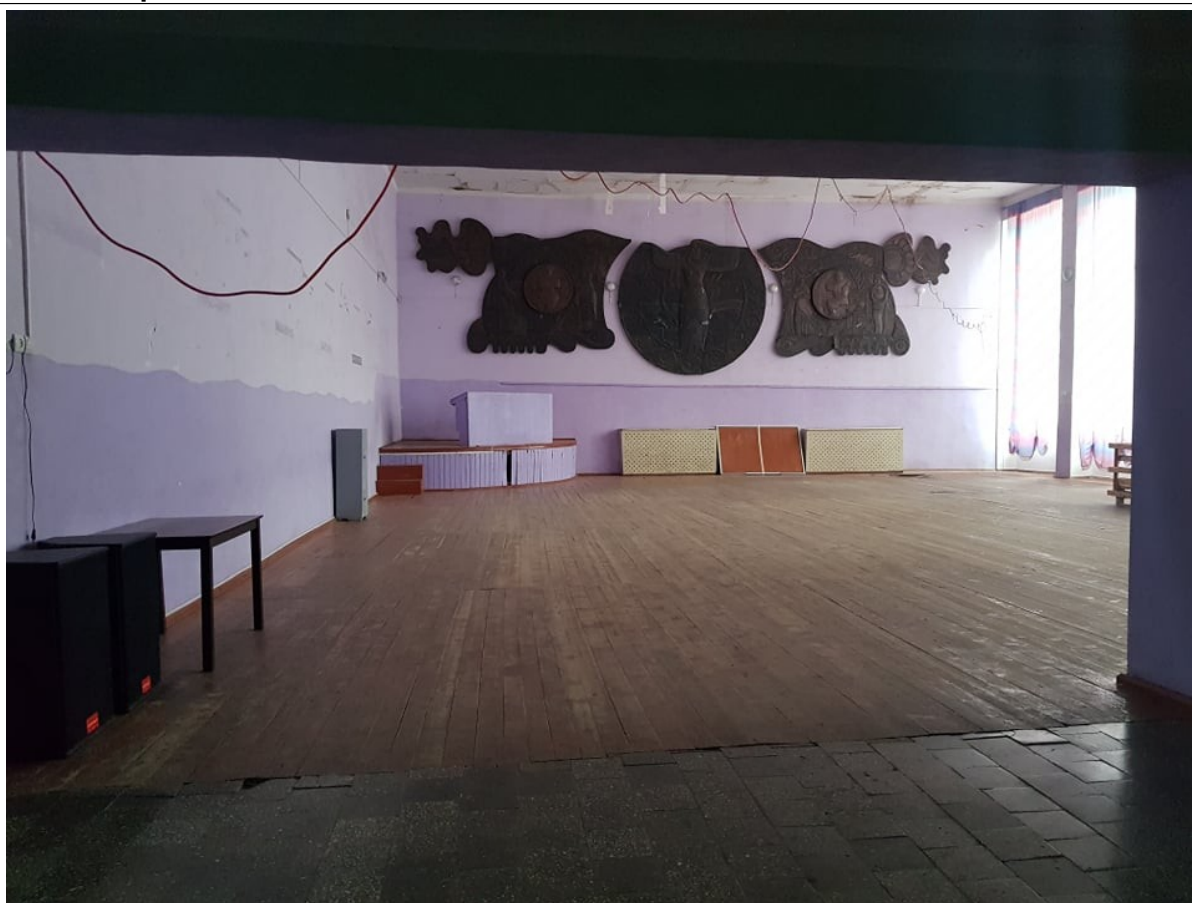
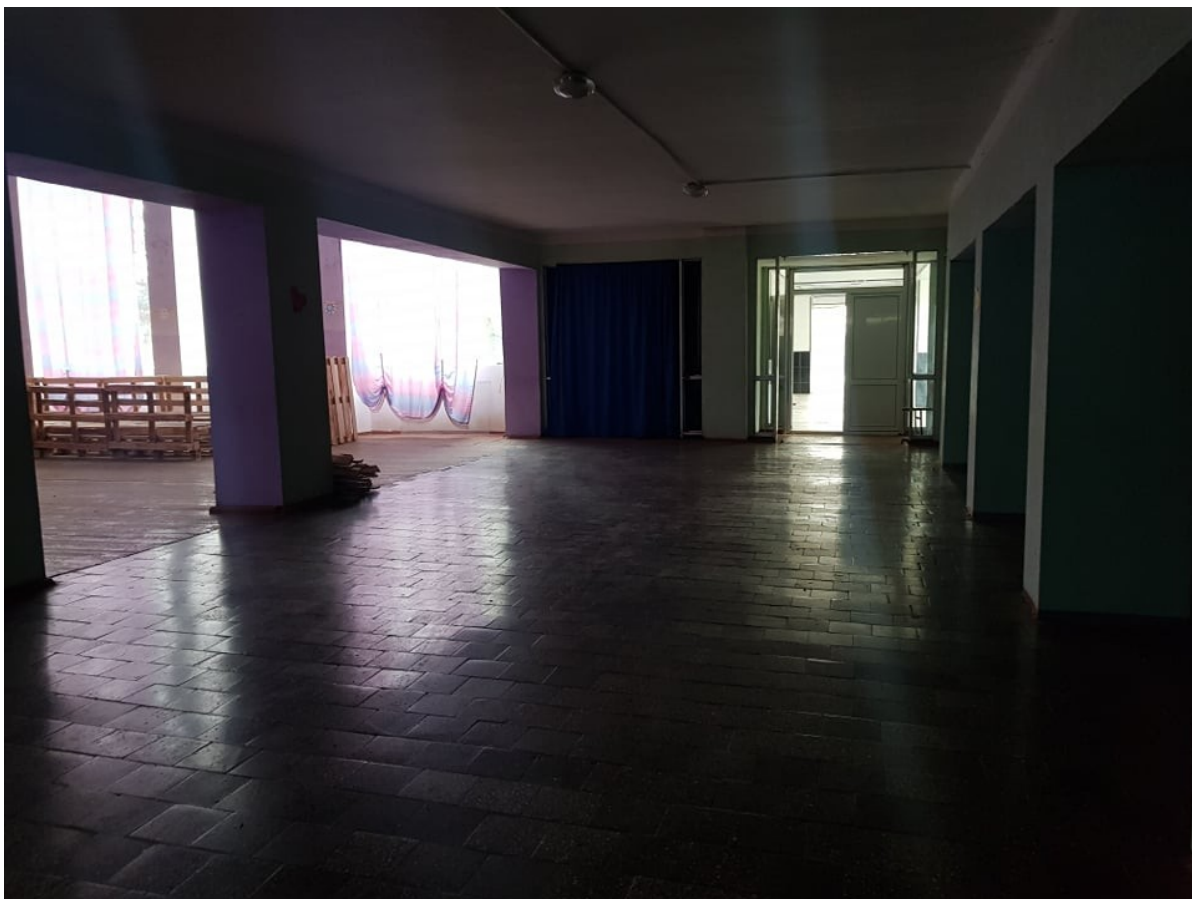
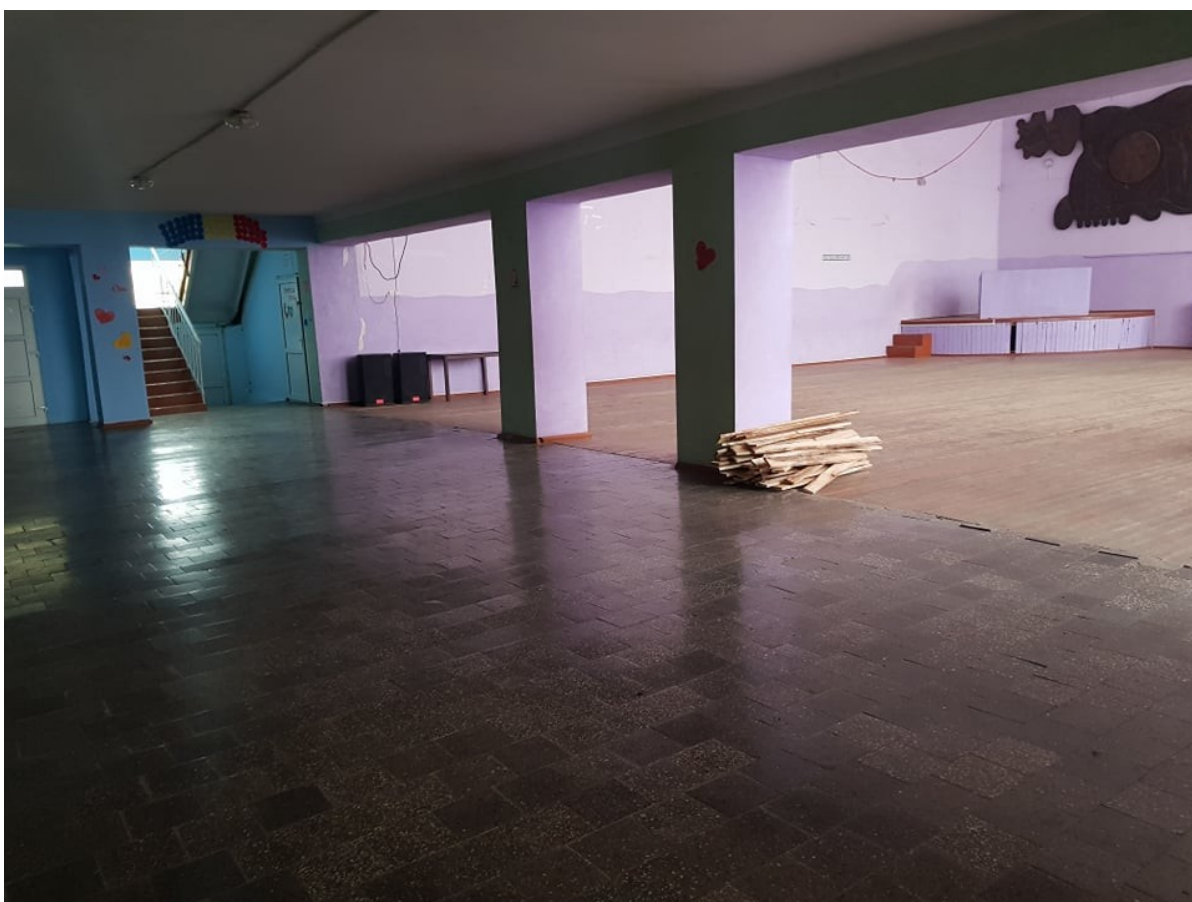
**Galerie - Sala de prestare a serviciului**

| Bariere/obstacole: | Da . De tipul: stalpi |
| În sală este spațiu de manevră pentru un scaun rulant cu diagonala minimă de 140 cm: | Da |

| Categorii | Indicatori | Date colectate |
|---|---|---|
| | Culori contrastante pentru sală: | Da<br>Standard: este o diferență de culoare contrastantă (culori închise / culori deschise) între perete și podea |
