# Formular de evaluare a condițiilor de accesibilitate a clădirilor publice

Data: 24-03-2023

| Categorii | Indicatori | Date colectate |
|---|---|---|
| Instituția: | Muzeul de Istorie, Etnografie și Artă str.Livezilor nr.13 | |

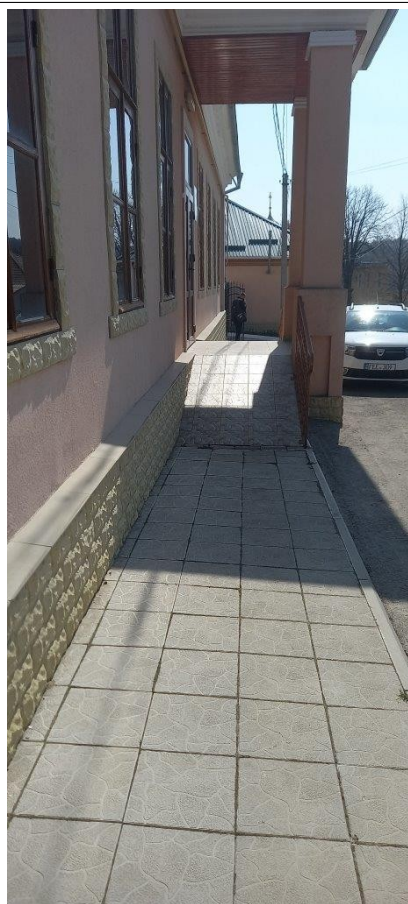
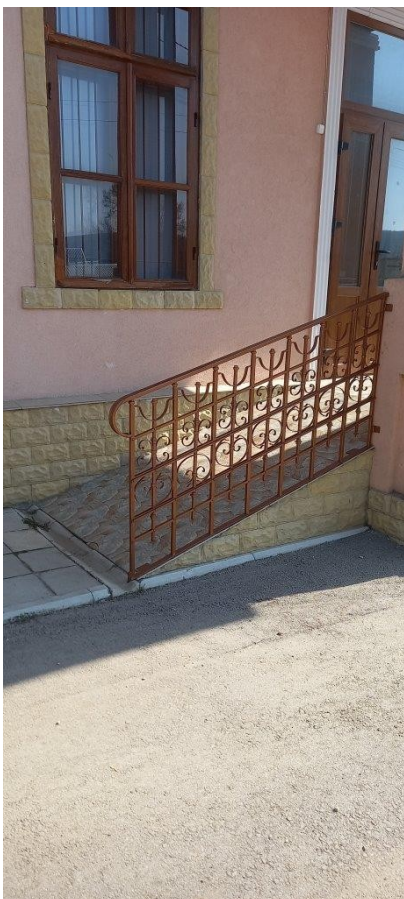
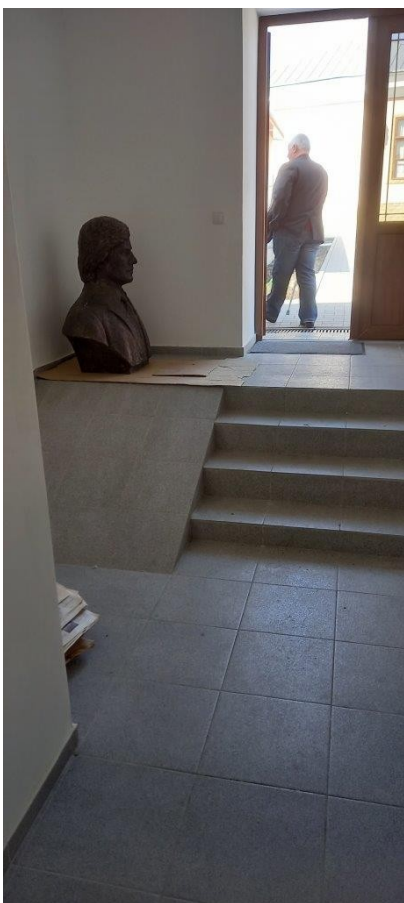
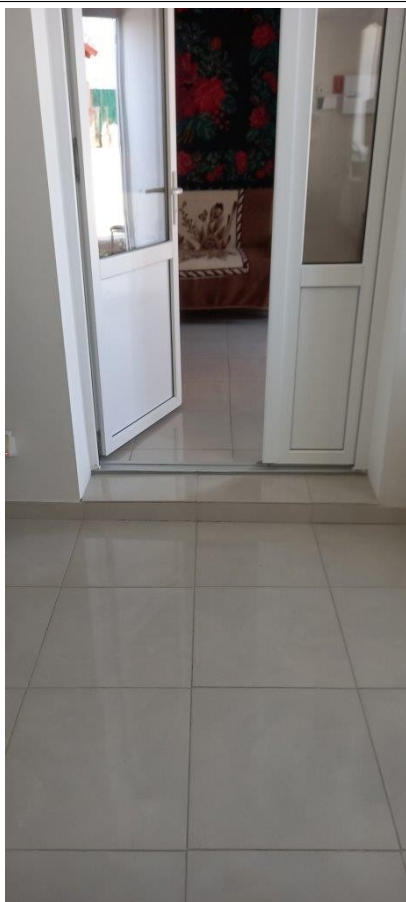
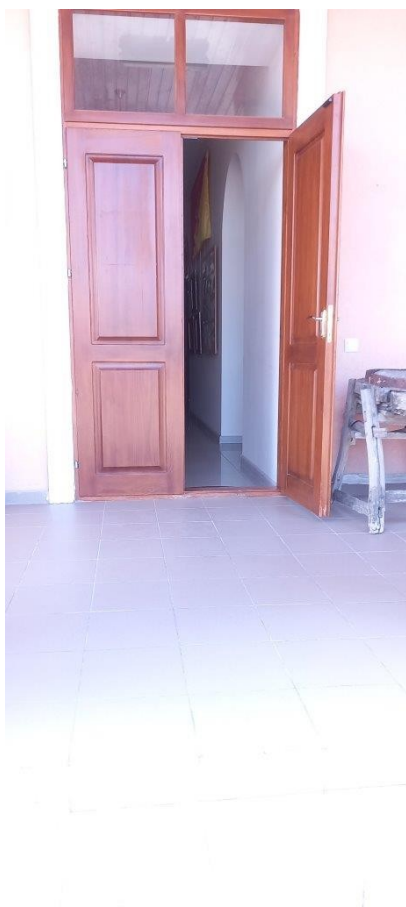
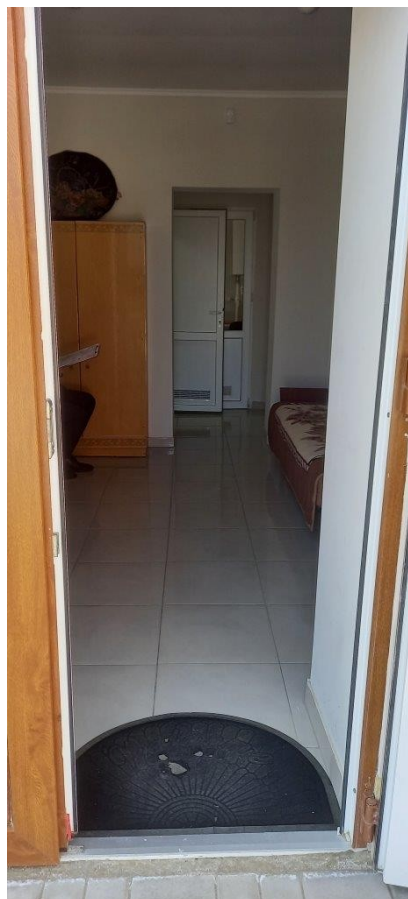
**Galerie - Intrare în clădire**

| La intrare sunt trepte: | Da, 3 trepte , Înălțime totală a treptelor/scărilor (cm)12 cm |
| Există rampă de acces: | Da |
| Lungimea rampei: | 240 cm |
| Lățimea rampei: | 128 cm |
| Suprafața rampei este antiderapantă (nealunecoasă): | Nu |

| Dimensiuni ușă de intrare: | Dublă: 74 cm + 48 cm<br>Standard: lumina ușii duble trebuie să fie de minim 90 cm<br>Ușa mică din cea dublă se deschide |
| Prag ușă de intrare: | Un prag cu înălțimea: 4 cm<br>Standard: pragul trebuie să fie de maxim 2 cm |

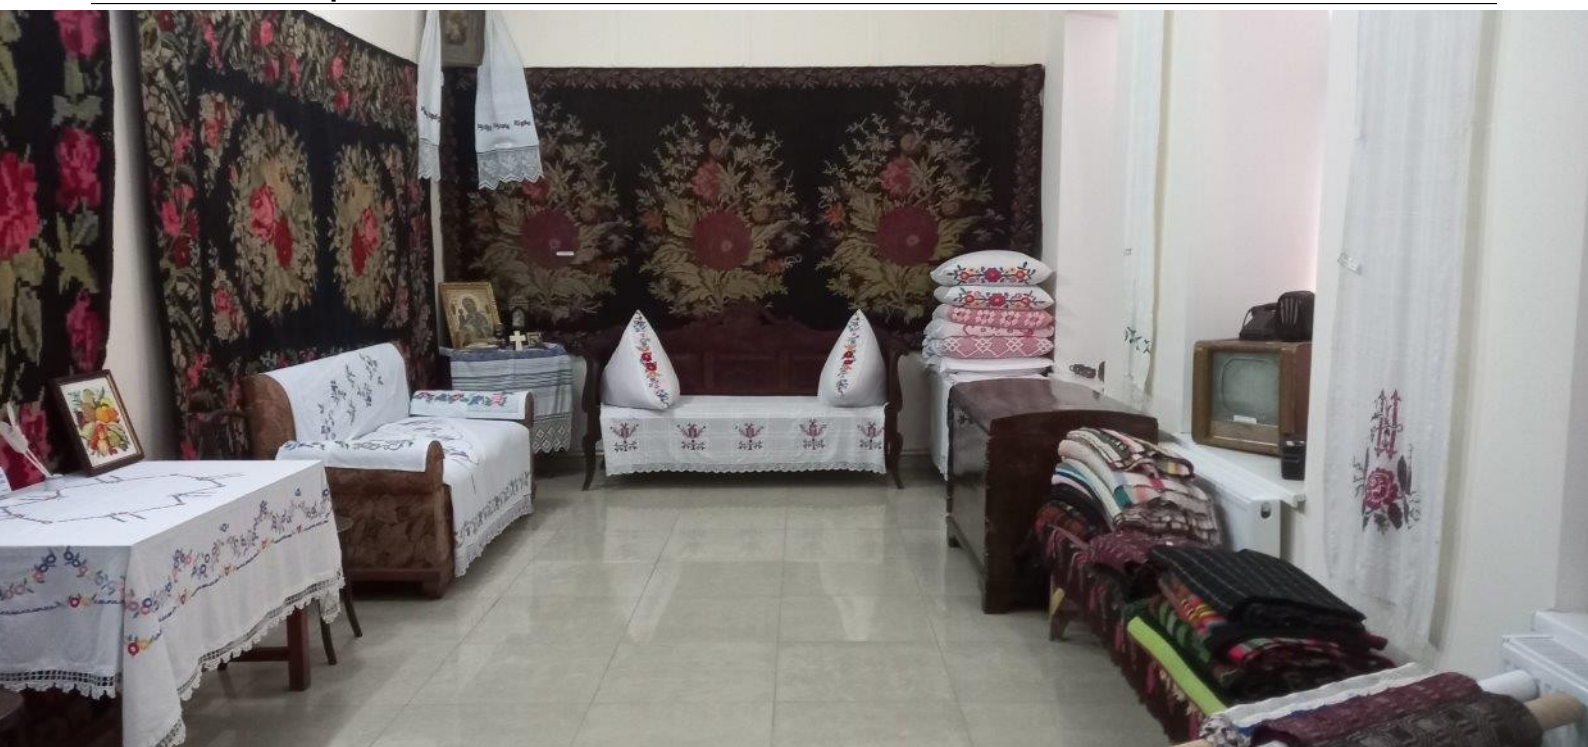
**Galerie - Sala de prestare a serviciului**

| În sală este spațiu de manevră pentru un scaun rulant cu diagonala minimă de 140 cm: | Da |
| Spațiul interior este suficient iluminat: | Da |
| Culori contrastante pentru sală: | Da<br>Standard: este o diferență de culoare contrastantă (culori închise / culori deschise) între perete și podea |
