# Formular de evaluare a condițiilor de accesibilitate a clădirilor publice

| Categorii | Indicatori | Date colectate |
|---|---|---|
| Localitate, raion: | Gura camencii (Floresti) | |
| Instituția: | Casa de cultura | |

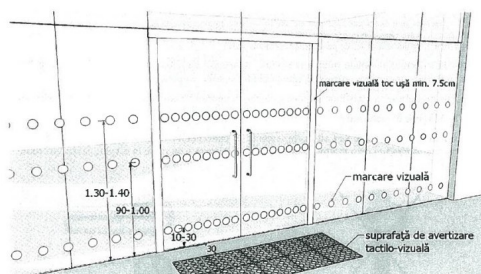
Fig. V.24. – Exemplu de conformare a suprafețelor vitrate în cadrul foi de ușă și realizarea contrastului vizual, atunci când ușa și suprafețele adiacente sunt vitrate
