Formular de evaluare a condițiilor de accesibilitate a clădirilor publice

Categorii	Indicatori	Date colectate
Localitate, raion:	Chisinau (Chisinau)	
Adresa, strada, nr.:	str. Vasile Badiu nr. 17	
Instituția:	BESV 1/203 (Grădinița nr. 51)	
Tipul instituției:	BESV	
Latitudinea:	47.051574 ,	
Longitudinea:	28.844837

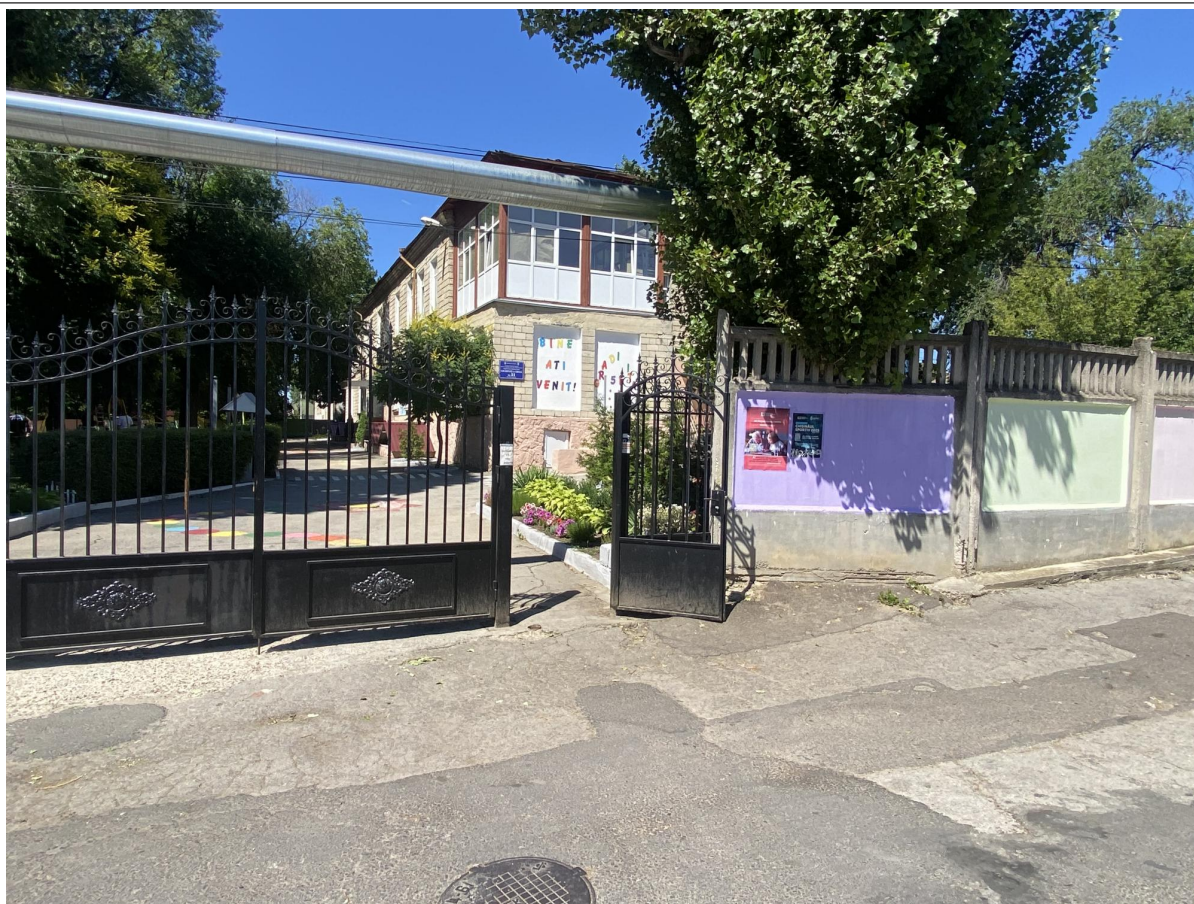
Galerie - Căi de acces către clădire

Tip înveliș:	Asfalt
Drumurile/Căile de acces sunt:	Denivelate
Trotuare:	Nu
Poartă intrare:	Da, are lățimea: 97 cm
Prag poartă:	Nu
Borduri:	Nu
Scări/Trepte:	Nu
Bariere (piloni și/sau bolarzi stradali, panouri publicitare):	Nu
Nivel:	Orizontal
