# Formular de evaluare a condițiilor de accesibilitate a clădirilor publice

| Categorii | Indicatori | Date colectate |
|---|---|---|
| Localitate, raion: | Topala (Cimislia) | |
| Instituția: | BESV-11/44(Primarie) | |

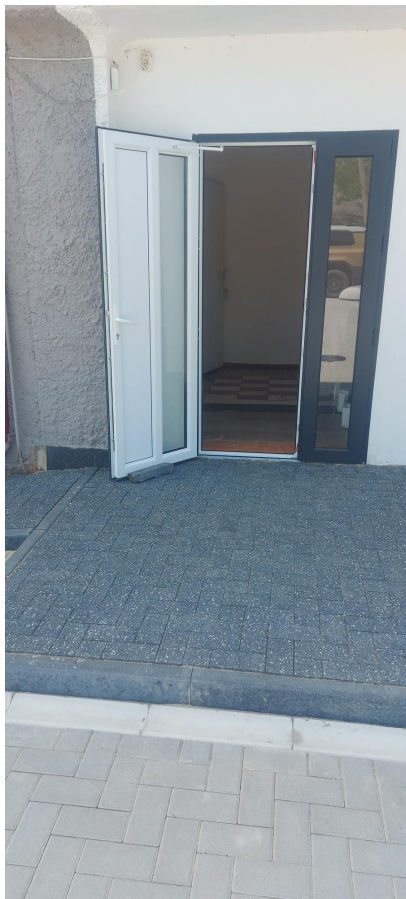
## Galerie - Uși

| Dimensiuni ușă de intrare: | Dublă: 90 cm + 30 cm<br>Standard: lumina ușii duble trebuie să fie de minim 90 cm<br>Ușa mică din cea dublă se deschide |
| Prag ușă de intrare: | Un prag cu înălțimea: 2 cm<br>Standard: pragul trebuie să fie de maxim 2 cm |
| Ușile de la intrare și din interiorul clădirii sunt dotate/marcate corespunzător cu semne contrastante: | Da<br>Standard: este o diferență de culoare contrastantă (culori închise / culori deschise) între perete și podea |
