# Formular de evaluare a condițiilor de accesibilitate a clădirilor publice

Echipa de evaluare: Asociația Obștească Agenția pentru Dezvoltare Regională (AO ADR) "Habitat", Monitor de accesibilitate

| Categorii | Indicatori | Date colectate |
|---|---|---|
| Localitate, raion: | Rezina (Rezina) | |
| Instituția: | BESV-26/3 variantă etaj 1 | |

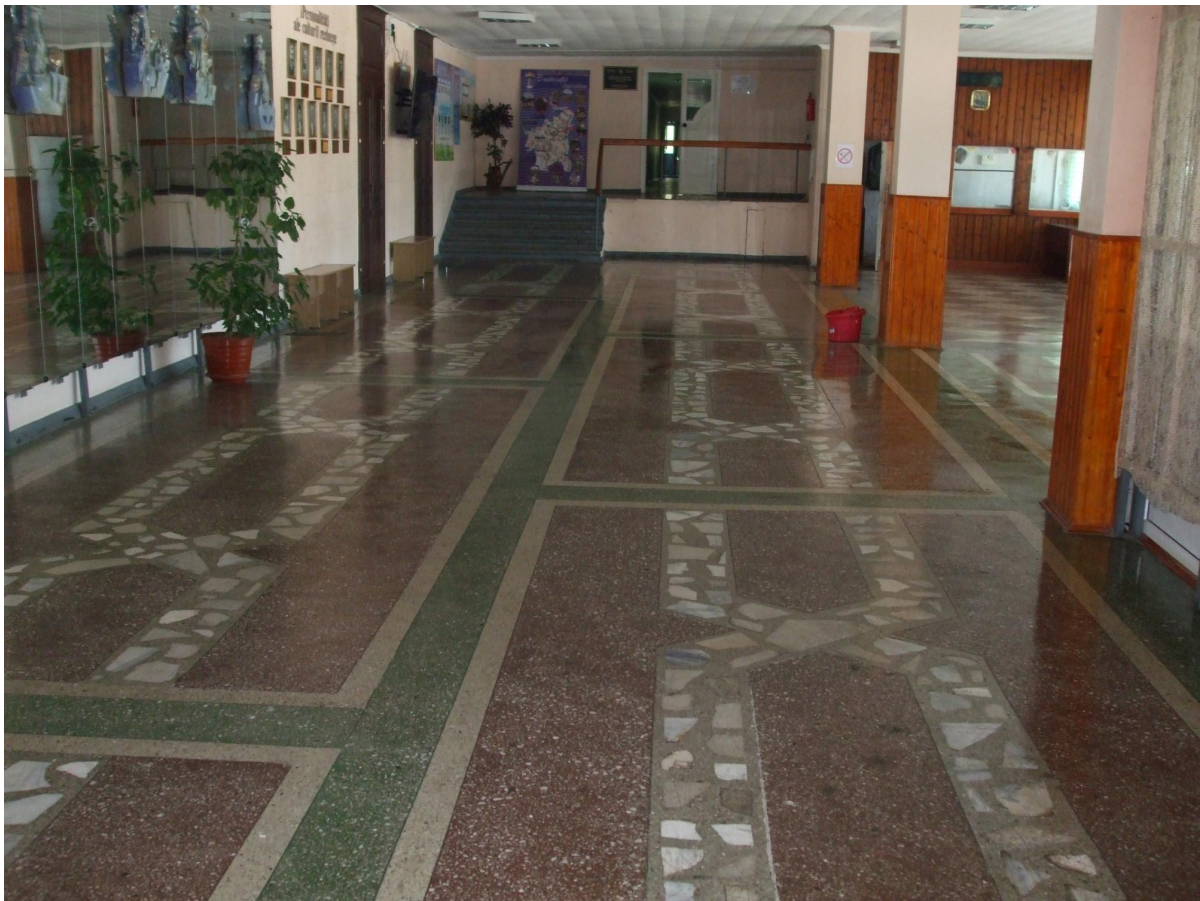
**Galerie - Sala de prestare a serviciului**

| Este la nivel de: | Etaj |
| Dacă sala este la etaj, atunci există un ascensor/elevator: | Nu . Nu există opțiune alternativă pentru a urca la etaj |

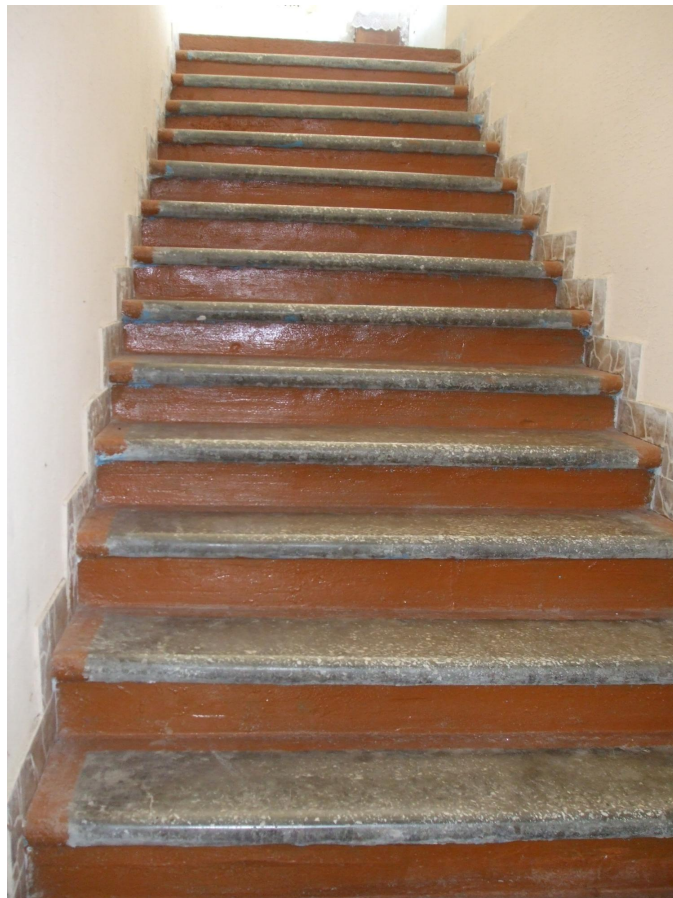
**Galerie - Grup sanitar**

| Grup sanitar în interior: | Da . La Subsol |
| Dacă Wc este la etaj subsol, demisol, atunci există un ascensor? | Nu |
| Vasul WC are bare de suport: | Nu |
| Este uscător de mâini: | Da , se află lângă lavoar , la înălțimea de: 105 cm<br>Standard: maxim 100 cm |
| Toaleta este echipată cu sistem/buton de alarmă: | Nu |
| Colacul de WC este de o culoare contrastantă cu vasul de WC: | Nu |
