Formular de evaluare a condițiilor de accesibilitate a clădirilor publice

Data: **02-07-2025**

Categorii	Indicatori	Date colectate
Localitate, raion:	largara (Leova)	
Adresa, strada, nr.:	-	
Instituția:	BESV-22/9 (Îs Sivicultură largara)	
Tipul instituției:	BESV	
Latitudinea:	46.419017 ,	
Longitudinea:	28.419139

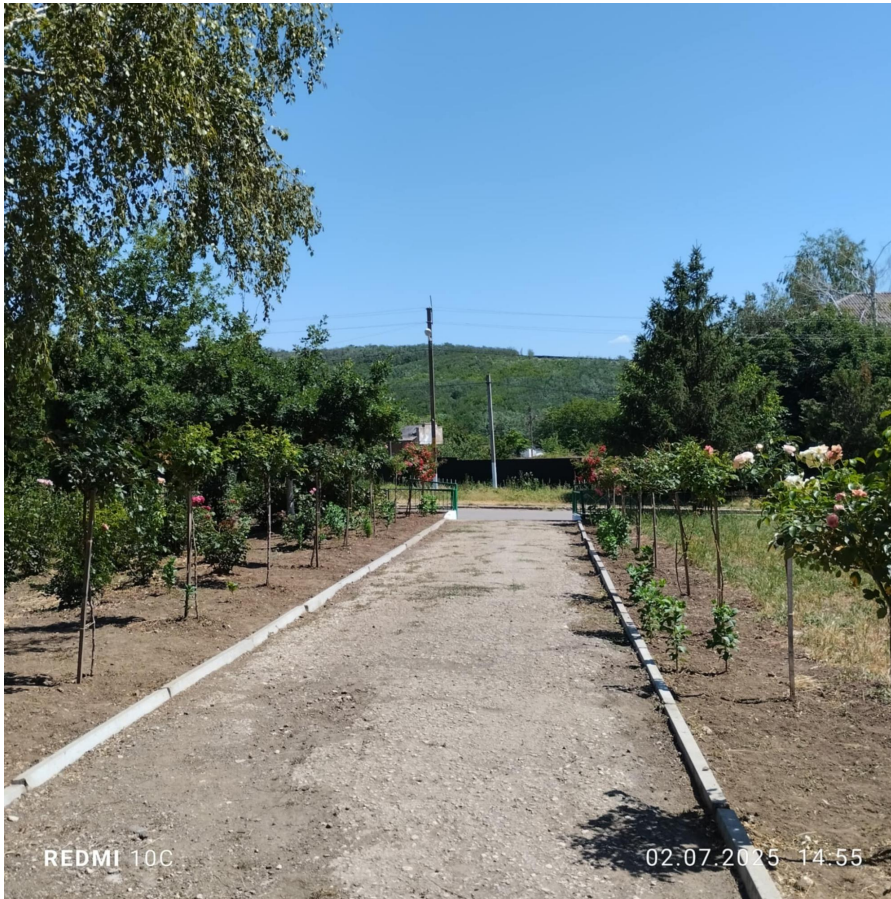
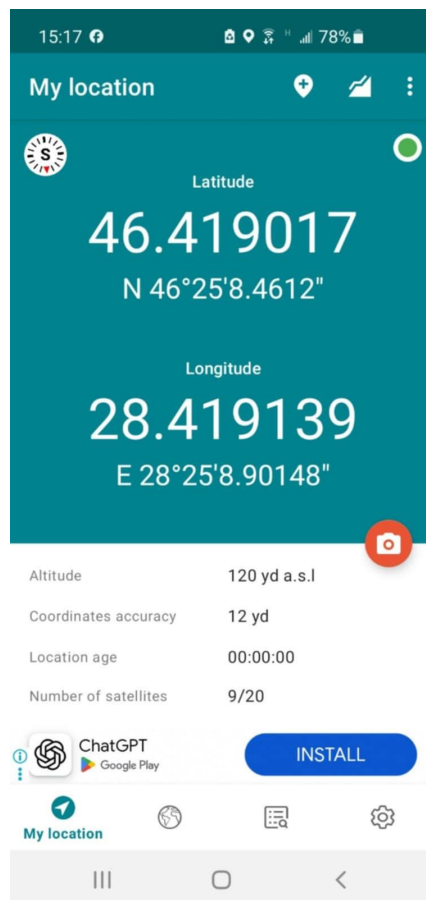
Galerie - Intrare în clădire

Intrarea în clădire este la nivelul solului:	Nu
Dacă este folosită o intrare alternativă, există indicatoare care arată direcția către aceasta:	Nu
La intrare sunt trepte:	Da, 8 trepte , Înălțime totală a treptelor/scărilor (cm)160 cm
La intrarea în clădire este instalată o platformă de ridicare (verticală sau înclinată):	Nu
Ușa se deschide în interior sau exterior:	Exterior
Dimensiunile pragului/spațiului din fața ușii de intrare în clădire:	200 cm
Înălțimea pragului ușii (de la nivelul solului până la nivelul superior al pragului):	160 cm ! Pentru h - până în 20 cm - se aplica regula de 1:10 ! La fiecare 9 m de cm x 140 cm
Dacă există trepte, sunt semnalate treptele cu elemente contrastante și/sau tactile:	Nu Standard: prima și ultima treaptă trebuie semnalate în culori contrastante
Există rampă de acces:	Nu
Nu există rampă, dar sunt șine metalice:	Nu

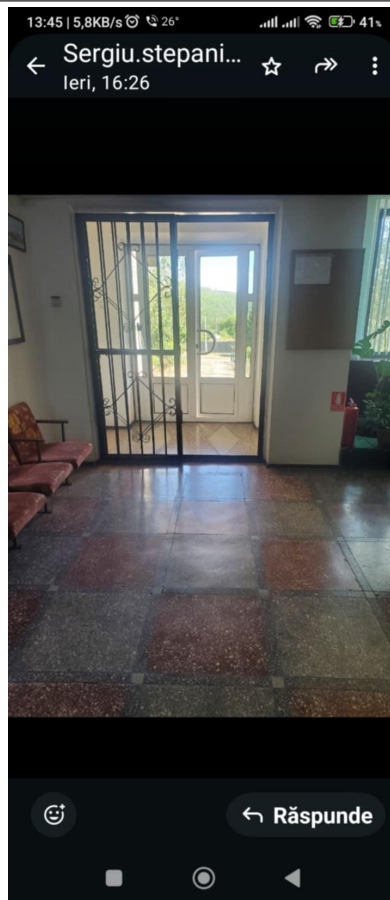
Galerie - Coridoare

Coridoare:	Da
Lățimea coridorului (în cel mai îngust loc) este peste 150 cm?	Nu
Lățime (dacă este cazul, în cel mai îngust loc):	80 cm , nu există buzunare la coridoare Standard: Lățimea minimă a coridorului ar trebui să fie de cel puțin 150 cm), Dacă coridorul este îngust (până la 180 cm)
Trepte:	Nu
Pardoseala/podeaua în coridor este suprafață accesibilă:	Da
Suprafață alunecoasă:	Nu
Bariere/obstacole:	Nu
Culori contrastante (este o diferență de culoare contrastantă (culori închise / culori deschise) între perete și podea):	Da
Illuminare bună (lumină de zi și lumină artificială) pe hol și pe culorile principale:	Da

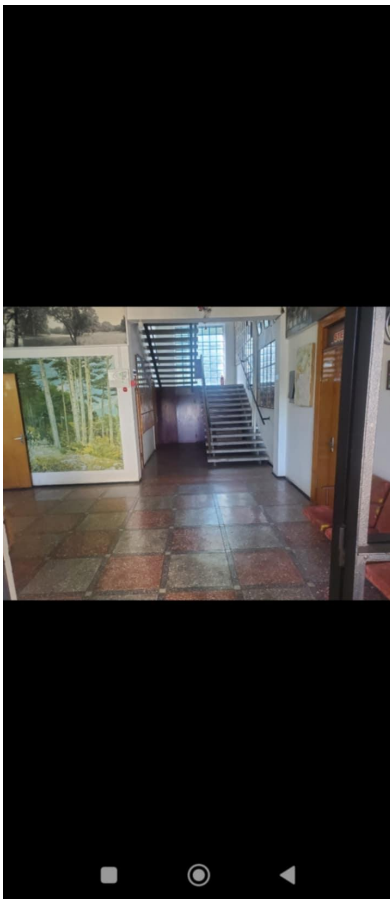
Galerie - Sala de prestare a serviciului

Este la nivel de:	Parter
Trepte:	Da, 1 trepte , înălțimea:6 cm

Categorii	Indicatori	Date colectate
	Culori contrastante pentru trepte:	Da Standard: prima și ultima treaptă trebuie semnalate în culori contrastante
	Bariere/obstacole:	Nu
	În sală este spațiu de manevră pentru un scaun rulant cu diagonala minimă de 140 cm:	Da
	Spațiul interior este suficient iluminat:	Da
	Culori contrastante pentru sală:	Da Standard: este o diferență de culoare contrastantă (culori închise / culori deschise) între perete și podea
