# Formular de evaluare a condițiilor de accesibilitate a clădirilor publice

| Categorii | Indicatori | Date colectate |
|---|---|---|
| Instituția: | BESV 29/33, Gradinita | |
| Tipul instituției: | Instituție educațională | |

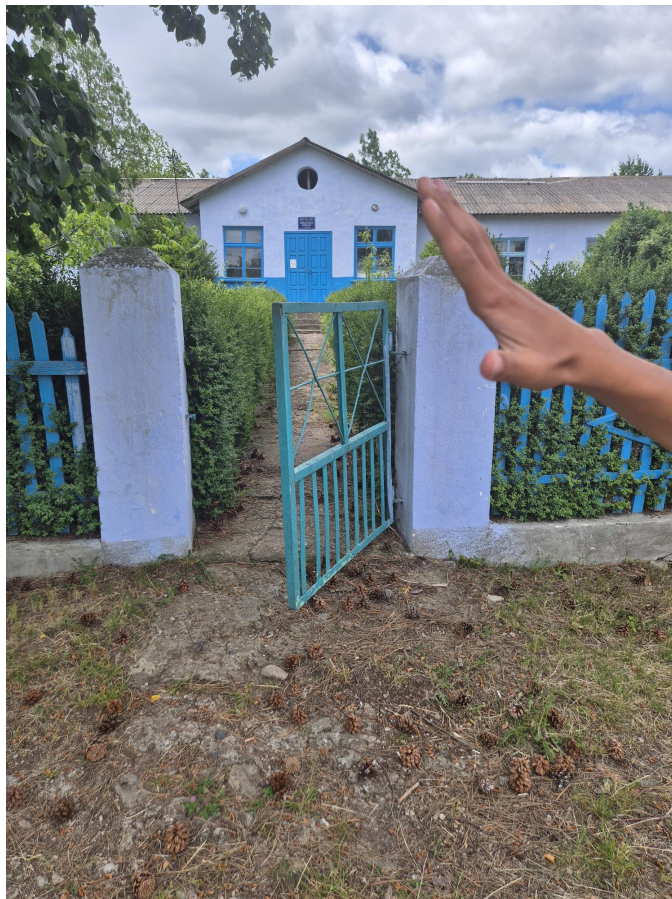
## Galerie - Căi de acces către clădire

| Tip înveliș: | Pământ tasat |
| Drumurile/Căile de acces sunt: | Deteriorate |
| Trotuare: | Nu |
| Poartă intrare: | Da, are lățimea: 110 cm |

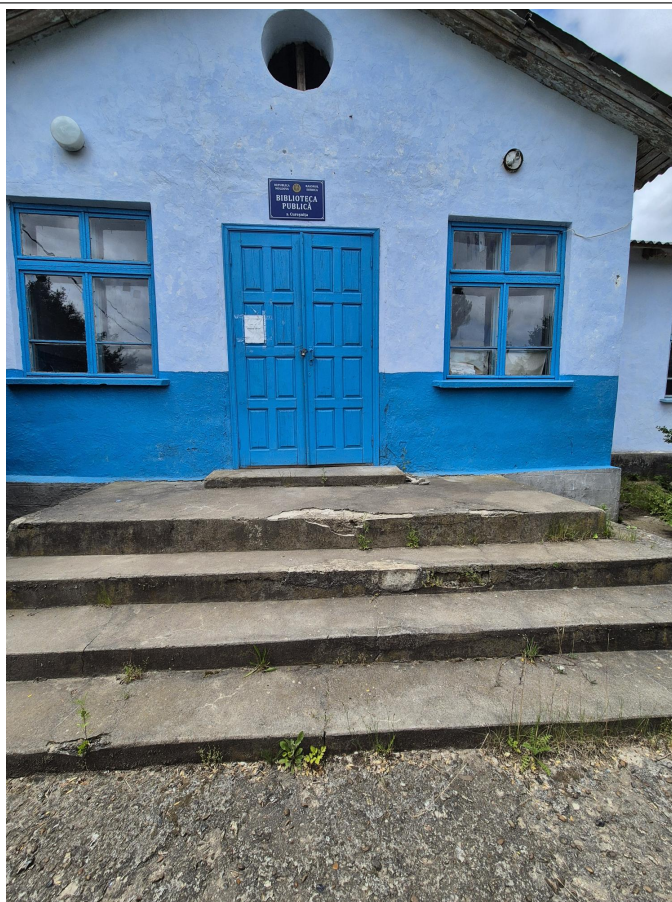
## Galerie - Intrare în clădire

| Intrarea în clădire este la nivelul solului: | Nu |
| La intrare sunt trepte: | Da, 4 trepte , Înălțime totală a treptelor/scărilor (cm)23 cm |
| Înălțimea pragului ușii (de la nivelul solului până la nivelul superior al pragului): | 92 cm<br>! Pentru h - până în 20 cm - se aplica regula de 1:10<br>! La fiecare 9 m de cm x 140 cm |
| Dacă există trepte, sunt semnalate treptele cu elemente contrastante și/sau tactile: | Nu<br>Standard: prima și ultima treaptă trebuie semnalate în culori contrastante |
| Există rampă de acces: | Nu |

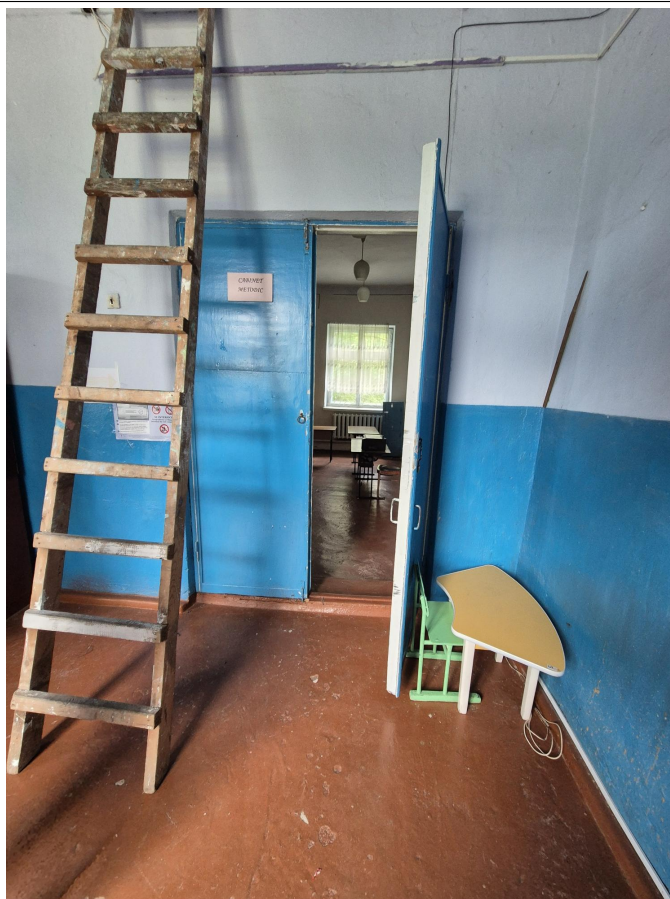
## Galerie - Uși

| Deschiderea ușii este ușoară și necesită puțin efort (chiar dacă ușa este dotată cu amortizor): | Nu |

| Categorii | Indicatori | Date colectate |
|---|---|---|
| | Dimensiuni ușă de intrare: | Dublă: 80 cm + 80 cm<br><b>Standard: lumina ușii duble trebuie să fie de minim 90 cm</b><br>Ușa mică din cea dublă se deschide |
| | Prag ușă de intrare: | Prag exterior și interior cu înălțimile: 15 + 2 cm<br><b>Standard: pragul trebuie să fie de maxim 2 cm</b> |
| | Ușile de la intrare și din interiorul clădirii sunt dotate/marcate corespunzător cu semne contrastante: | Nu<br><b>Standard: este o diferență de culoare contrastantă (culori închise / culori deschise) între perete și podea</b> |

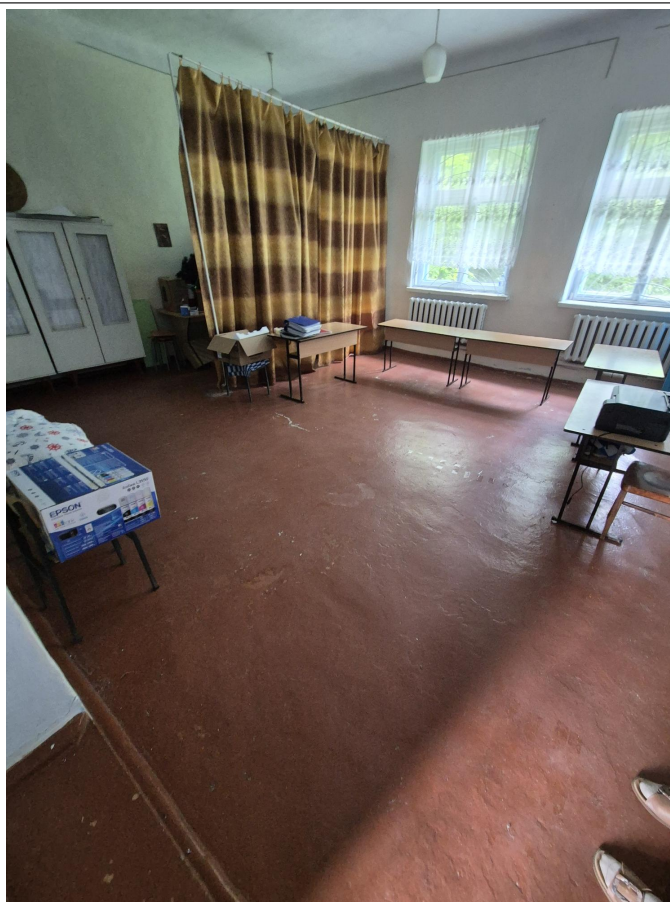
## Galerie - Sala de prestare a serviciului

| Categorii | Indicatori | Date colectate |
|---|---|---|
| | Trepte: | Nu |
| | Bariere/obstacole: | Nu |
| | În sală este spațiu de manevră pentru un scaun rulant cu diagonala minimă de 140 cm: | Da |
| | Spațiul interior este suficient iluminat: | Da |
| | Culori contrastante pentru sală: | Da<br>Standard: este o diferență de culoare contrastantă (culori închise / culori deschise) între perete și podea |
