# Formular de evaluare a condițiilor de accesibilitate a clădirilor publice

Data: **10-07-2025**

Echipa de evaluare: **Asociația pentru Combaterea Izolării Informaționale "ECOU", Monitor de accesibilitate**

| Categorii | Indicatori | Date colectate |
|---|---|---|
| Instituția: | BESV Țărăncuța nr. 8/12 Gimnaziul-Grădinița „Vladimir Curbet” | |

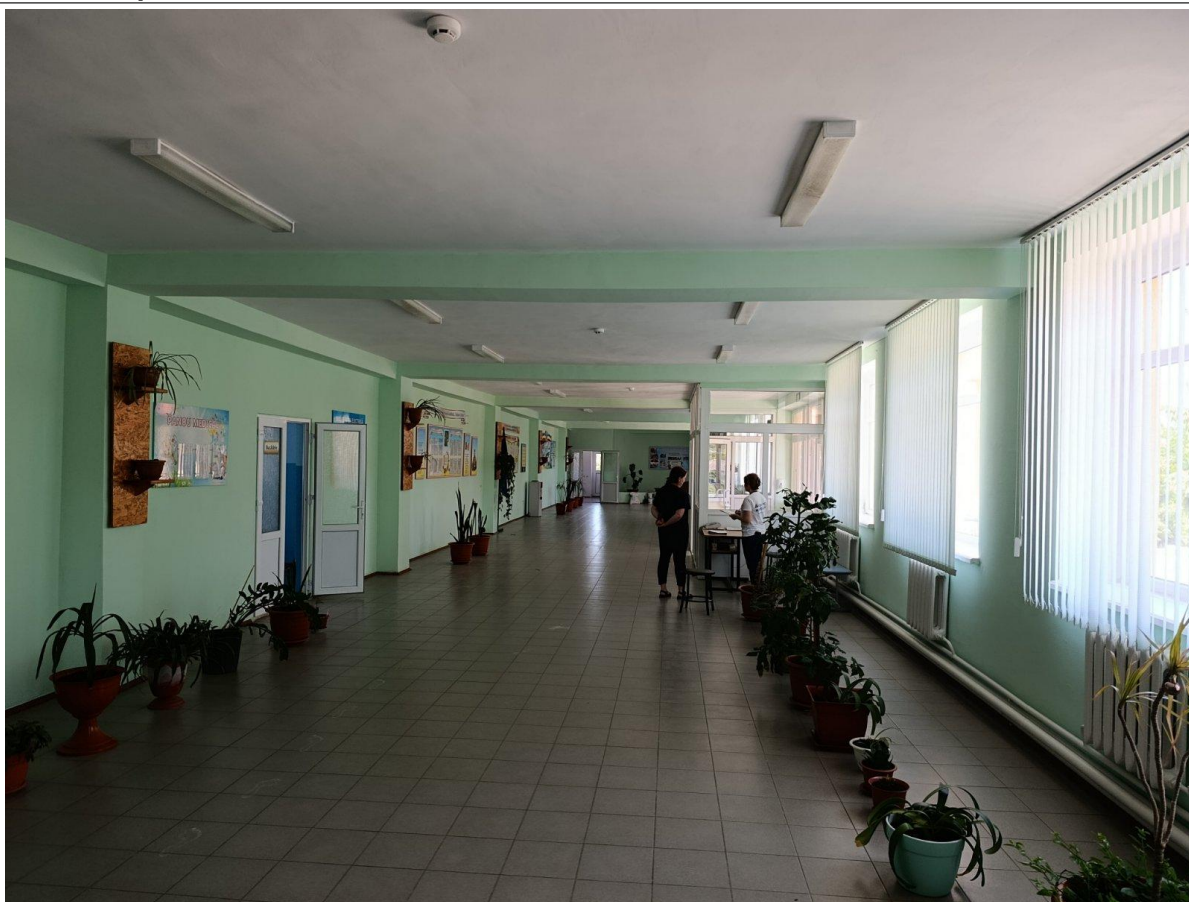
## Galerie - Uși

| Categorii | Indicatori | Date colectate |
|---|---|---|
| | Dimensiuni ușă de intrare: | Dublă: 65 cm + 65 cm<br>Standard: lumina ușii duble trebuie să fie de minim 90 cm<br>Ușa mică din cea dublă se deschide |
| | Prag ușă de intrare: | Un prag cu înălțimea: 2 cm<br>Standard: pragul trebuie să fie de maxim 2 cm |
| | Ușile de la intrare și din interiorul clădirii sunt dotate/marcate corespunzător cu semne contrastante: | Nu<br>Standard: este o diferență de culoare contrastantă (culori închise / culori deschise) între perete și podea |
