# Formular de evaluare a condițiilor de accesibilitate a clădirilor publice

Data: 28-11-2023

| Categorii | Indicatori | Date colectate |
|---|---|---|
| Instituția: | STOFM Taraclia | |

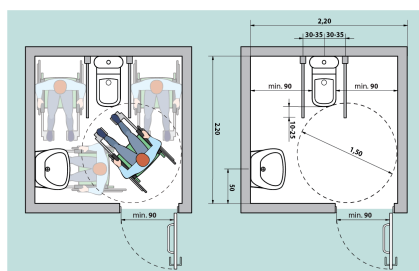
Fig. V.42a Aranjarea unei cabine WC adaptate - tip A

| Ușa de intrare WC interior, lățime: | 82 cm<br>Standard: ușa trebuie să fie de minim 90 cm |
| Dimensiuni grup sanitar: | 120 cm x 272 cm<br>Standard: minim 160 x 180 cm |
| Ușa cabinei se deschide în : | Interior<br>Standard: exterior |
| Dimensiuni cabină WC: | 116 cm x 120 cm<br>Standard: minim 160 x 180 cm |
| Vasul WC are bare de suport: | Nu |
| Lavoar/chiuveță: | Da , înălțimea de: 94 cm<br>Standard: h - 85 cm |
| Este spațiu liber sub lavoar: | Nu |

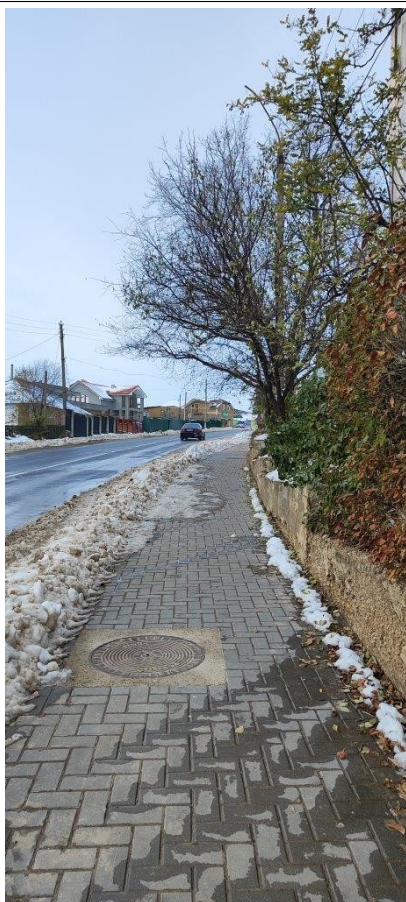
## Galerie - Căi de acces către clădire

| Tip înveliș: | Pavaj |
| Drumurile/Căile de acces sunt: | Calitative |
| Trotuare: | Nu |
| Trecerea de pe carosabil spre trotuar/clădire: | Abruptă |
| Există pavaj tactil sau marcaj contrastant la ieșirea de pe carosabil pe trotuar: | Nu |
| Nivel: | Înclinat în urcuș |

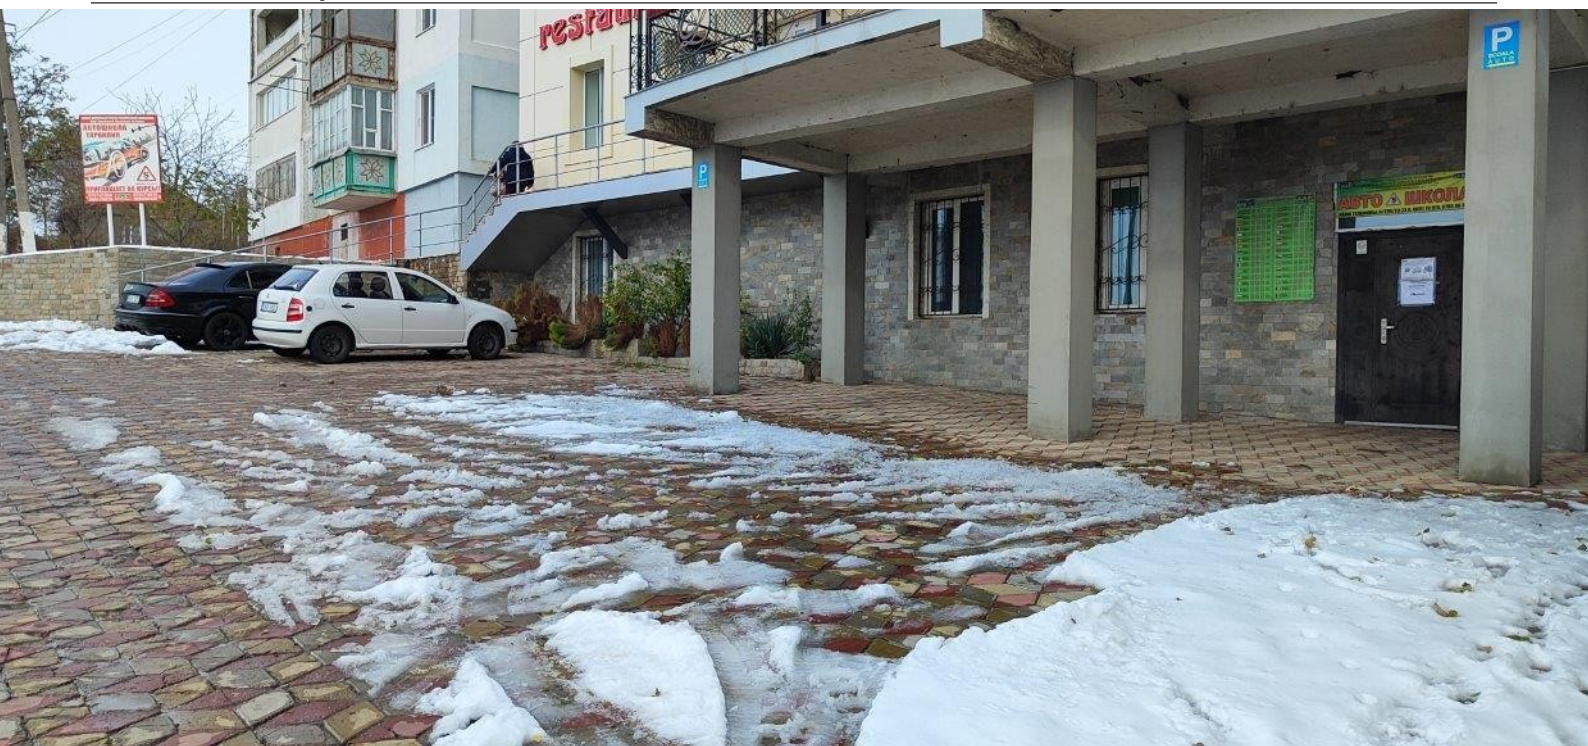
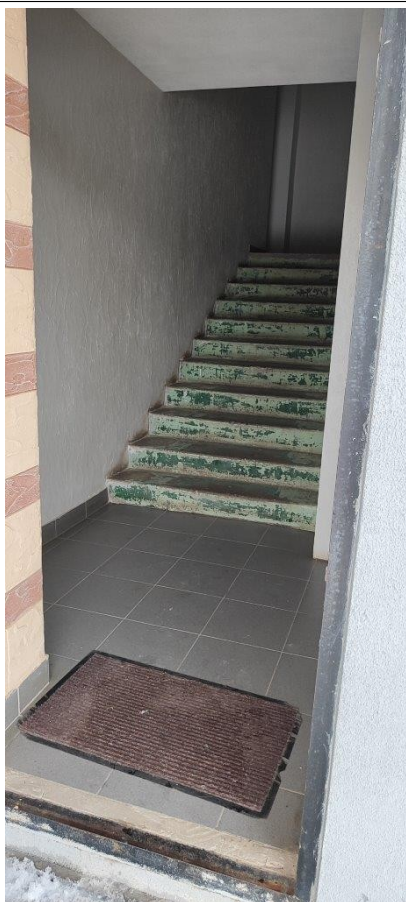
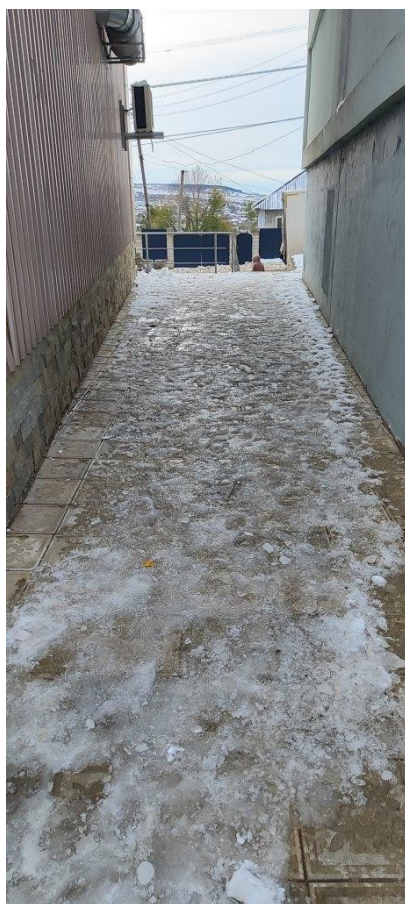
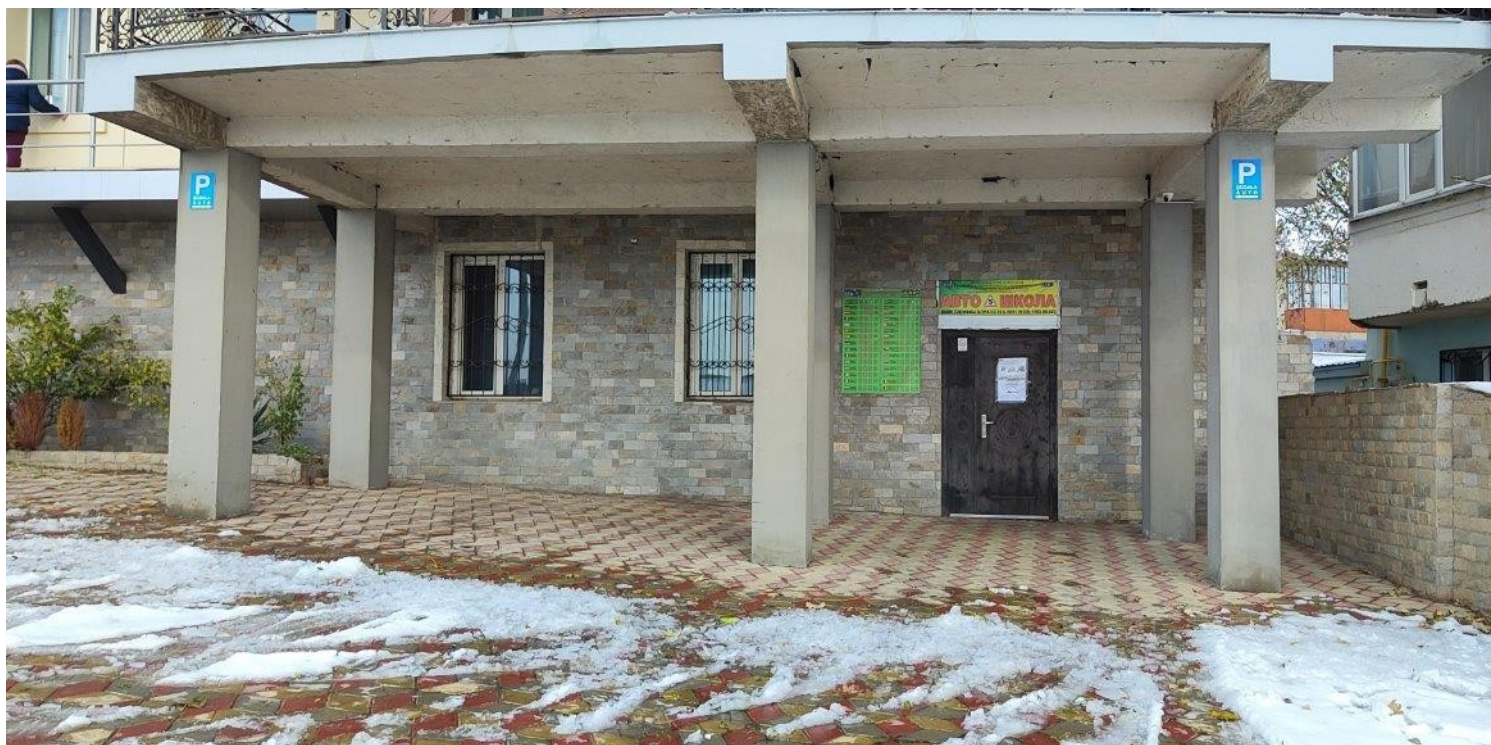
## Galerie - Loc de parcare

| Parcare obișnuită: | Nu , dar există loc unde poate fi amenajată parcare |
| Locuri de parcare amenajate pentru persoanele cu dizabilități: | Nu |
| Borduri la trecere spre clădire: | Nu |

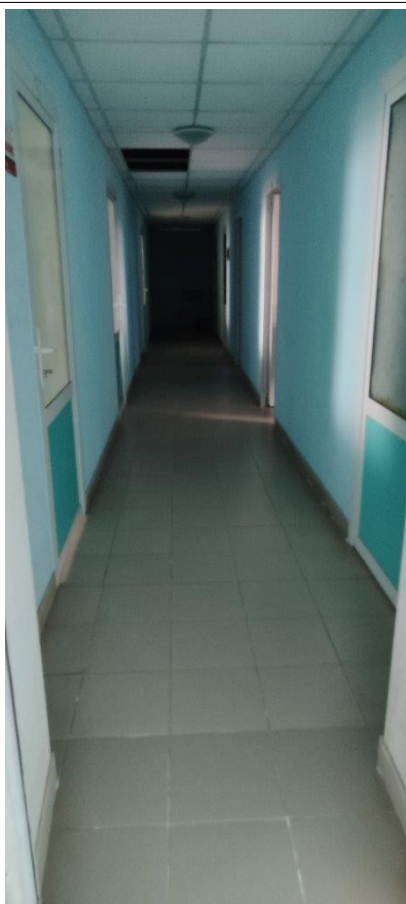
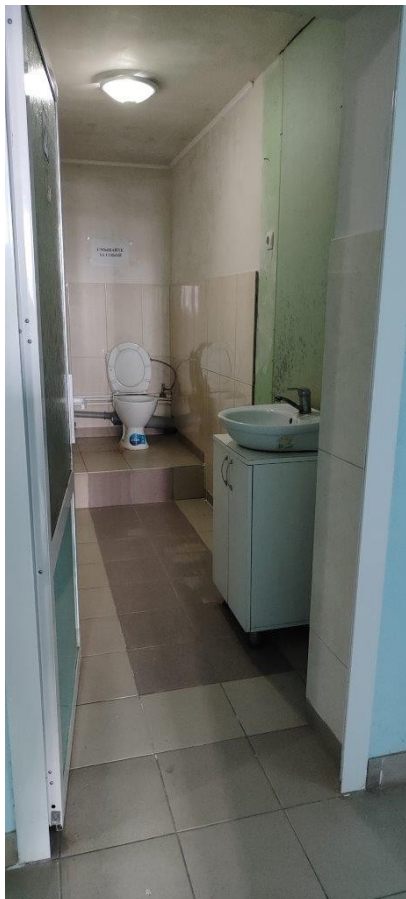
### Galerie - Coridoare

| Coridoare: | Da |
| Lățime (dacă este cazul, în cel mai îngust loc): | 140 cm , nu există buzunare la coridoare<br>Standard: Lățimea minimă a coridorului ar trebui să fie de cel puțin 150 cm), Dacă coridorul este îngust (până la 180 cm) |
| Pardoseala/podeaua în coridor este suprafață accesibilă: | Da |
| Culori contrastante (este o diferență de culoare contrastantă (culori închise / culori deschise) între perete și podea): | Da |
| Iluminare bună (lumină de zi și lumină artificială) pe hol și pe culoarele principale: | Da |
