# Formular de evaluare a condițiilor de accesibilitate a clădirilor publice

Data: **28-11-2023**

| Categorii | Indicatori | Date colectate |
|---|---|---|
| Instituția: | STOFM Vulcănești | |

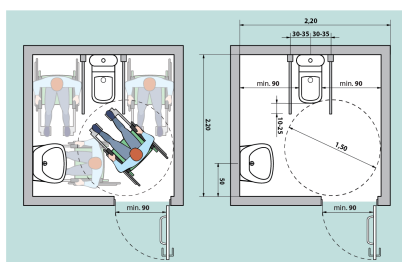
Fig. V.42a Amenajarea unei cabine WC adaptate - tip A

| Ușa cabină WC, lățime: | 55 cm<br>Standard: ușa trebuie să fie de minim 90 cm |
| Dimensiuni cabină WC: | 130 cm x 92 cm<br>Standard: minim 160 x 180 cm |
| Vasul WC are bare de suport: | Nu |

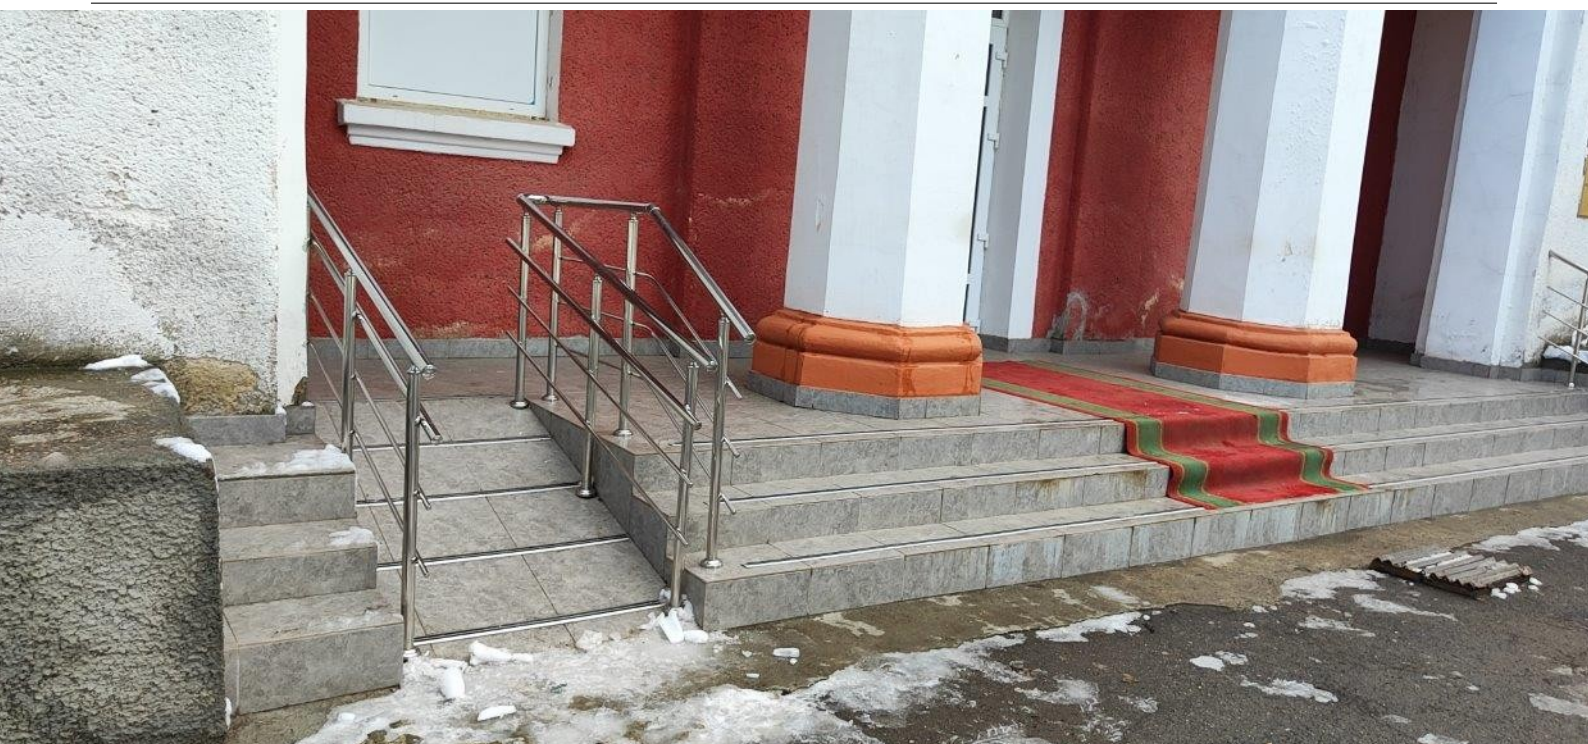
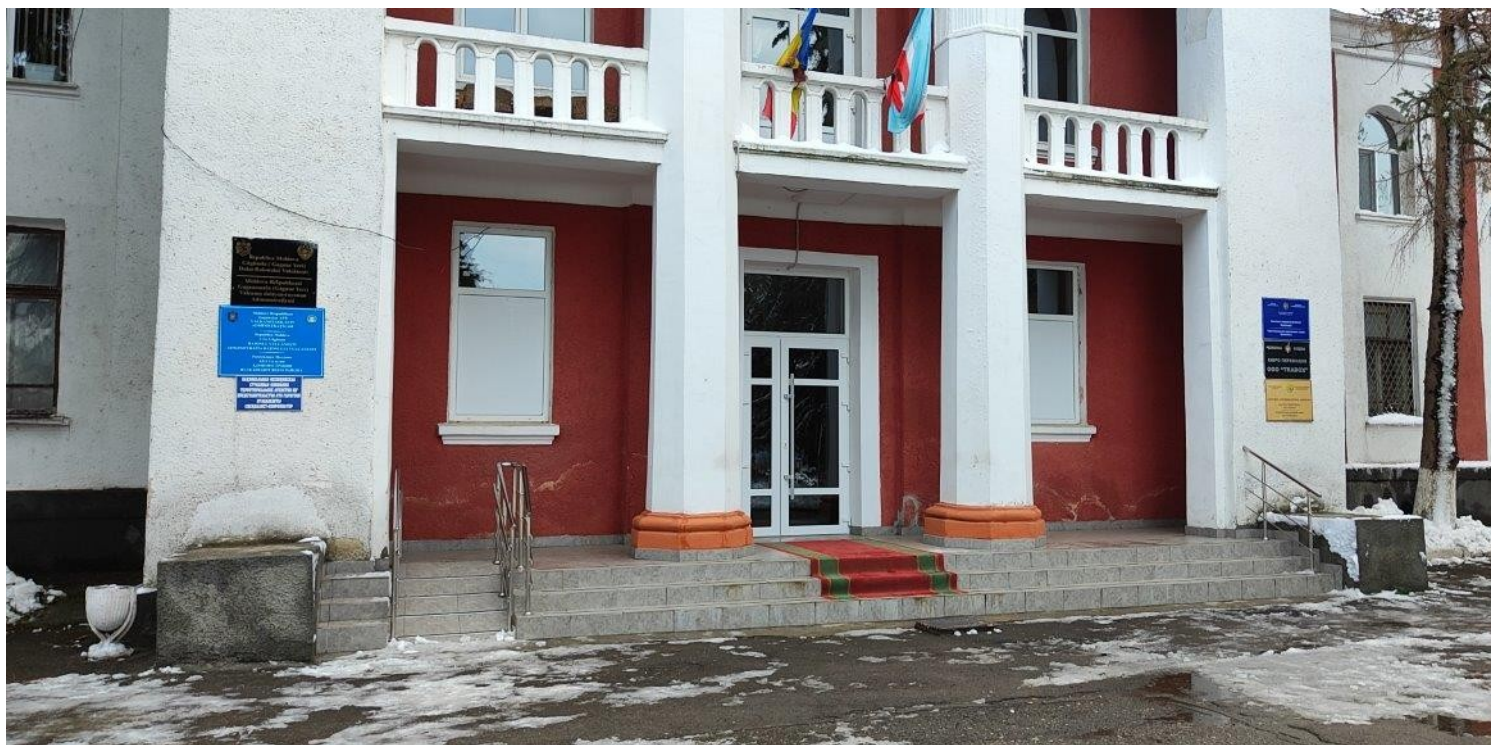
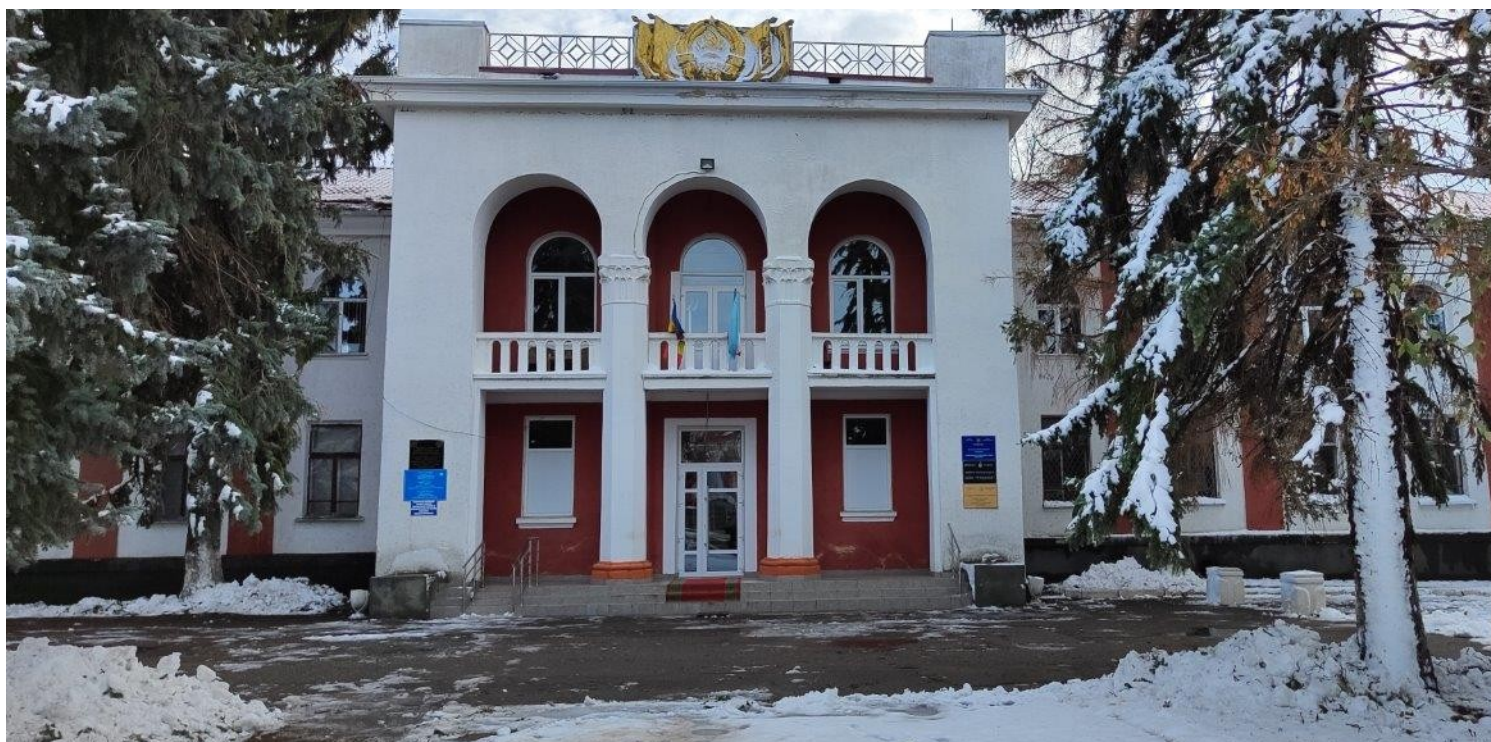
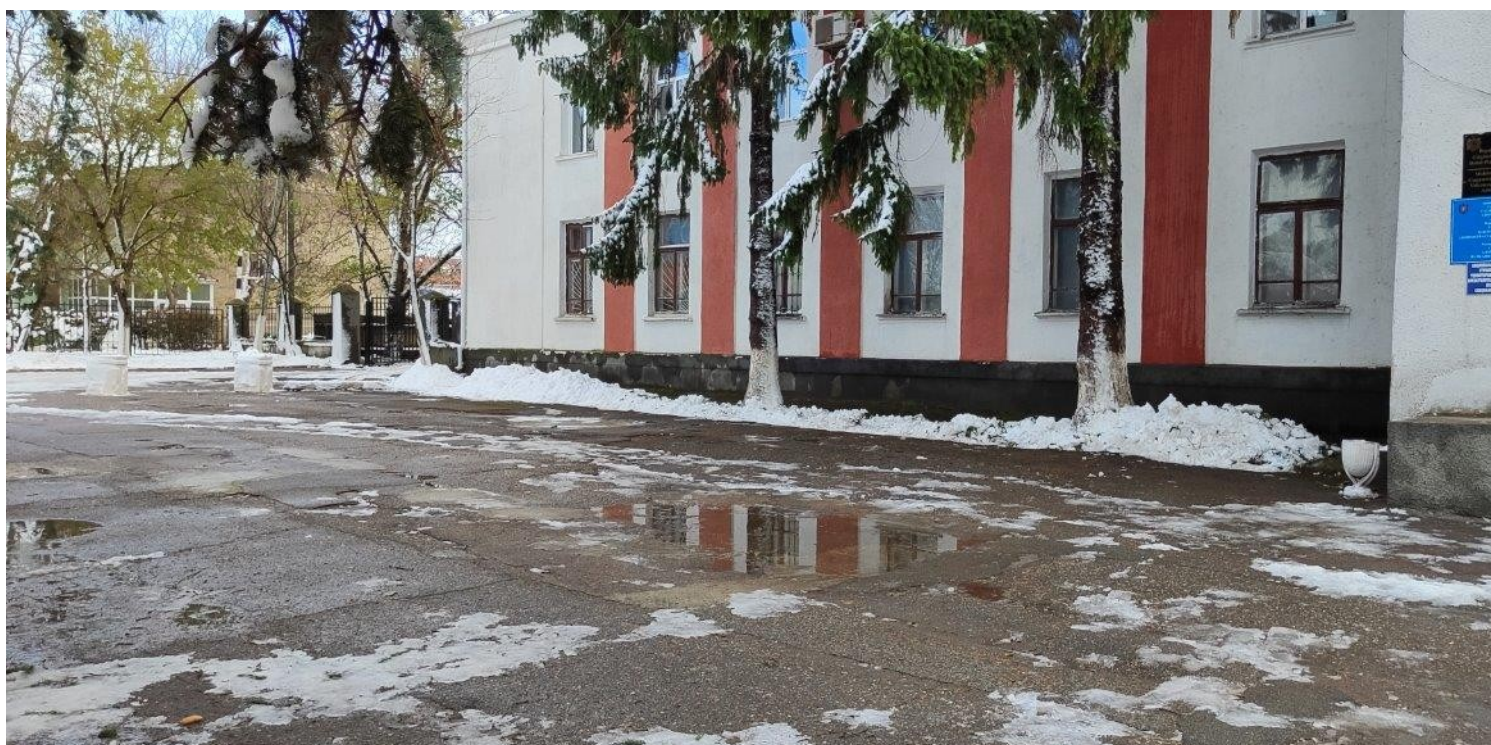
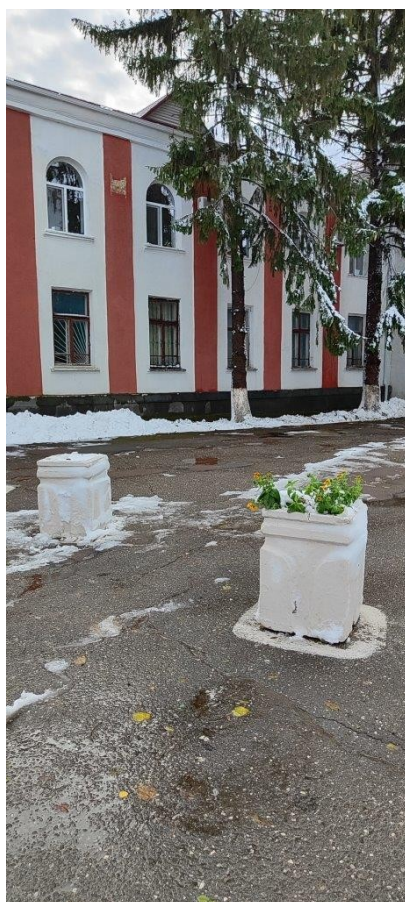
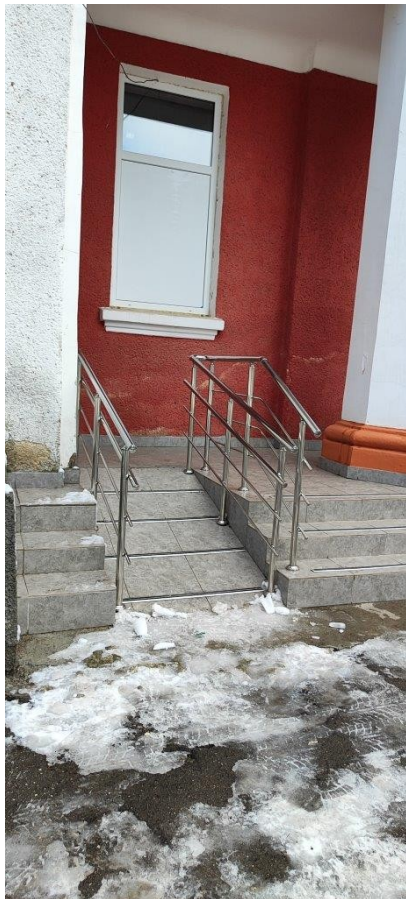
**Galerie - Intrare în clădire**

| La intrare sunt trepte: | Da, 3 trepte , Înălțime totală a treptelor/scărilor (cm)16 cm |
| Înălțimea pragului ușii (de la nivelul solului până la nivelul superior al pragului): | 50 cm<br>Standard: Se aplica regula de 1:12 |
| Dacă există trepte, sunt semnalate treptele cu elemente contrastante și/sau tactile: | Nu<br>Standard: prima și ultima treaptă trebuie semnalate în culori contrastante |
| Există rampă de acces: | Da |
| Suprafața rampei este antiderapantă (nealunecoasă): | Nu |

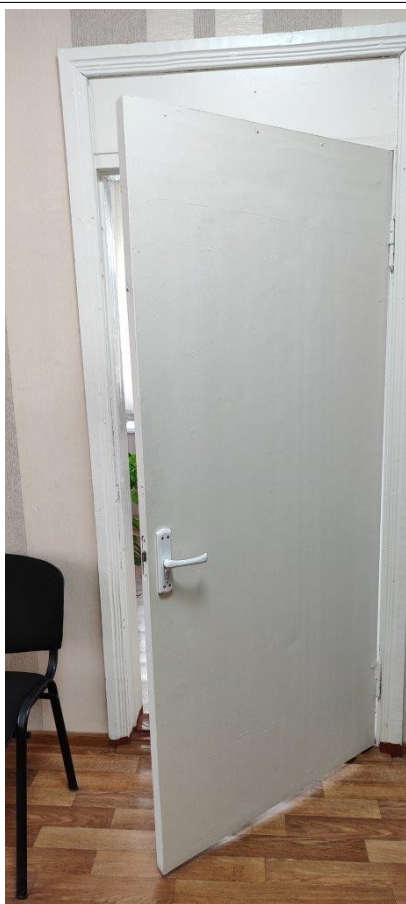
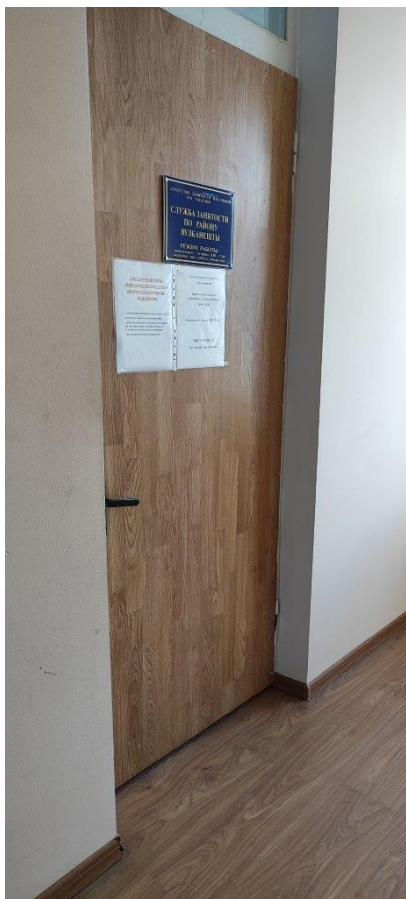
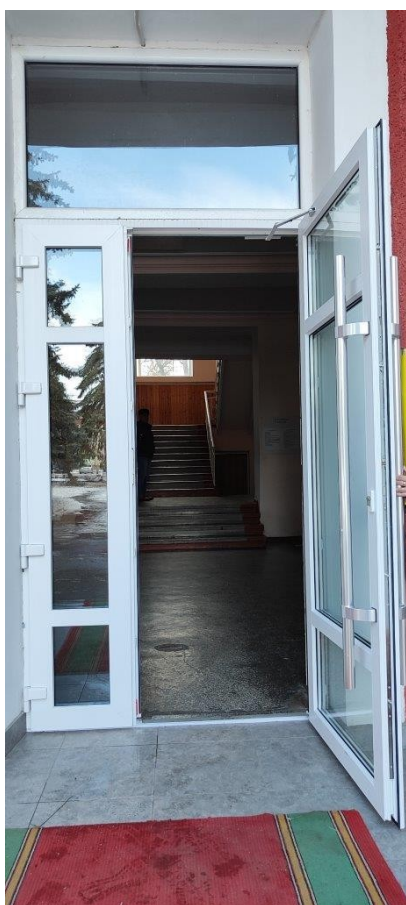
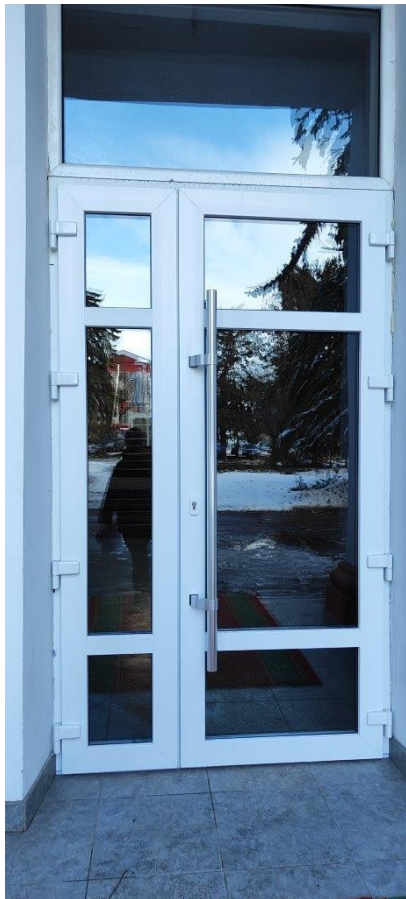
**Galerie - Uși**

| Dimensiuni ușă de intrare: | Dublă: 80 cm + 48 cm<br>Standard: lumina ușii duble trebuie să fie de minim 90 cm<br>Ușa mică din cea dublă se deschide |
| Prag ușă de intrare: | Prag exterior și interior cu înălțimile: 2 + 1 cm<br>Standard: pragul trebuie să fie de maxim 2 cm |
| Ușile de la intrare și din interiorul clădirii sunt dotate/marcate corespunzător cu semne contrastante: | Nu<br>Standard: este o diferență de culoare contrastantă (culori închise / culori deschise) între perete și podea |

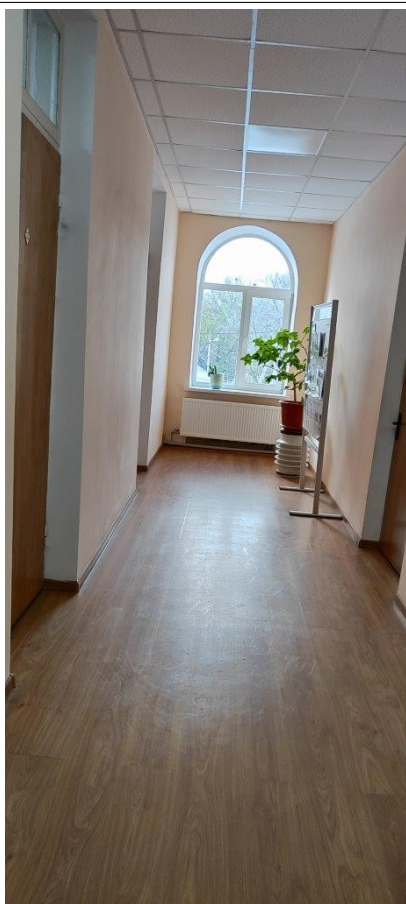
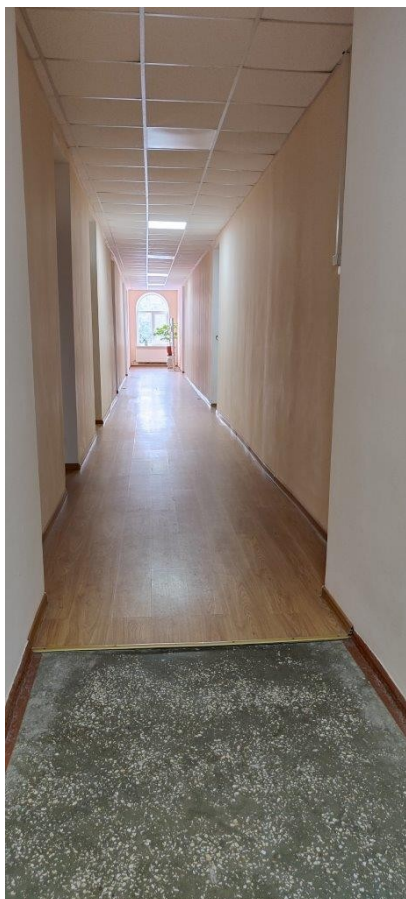
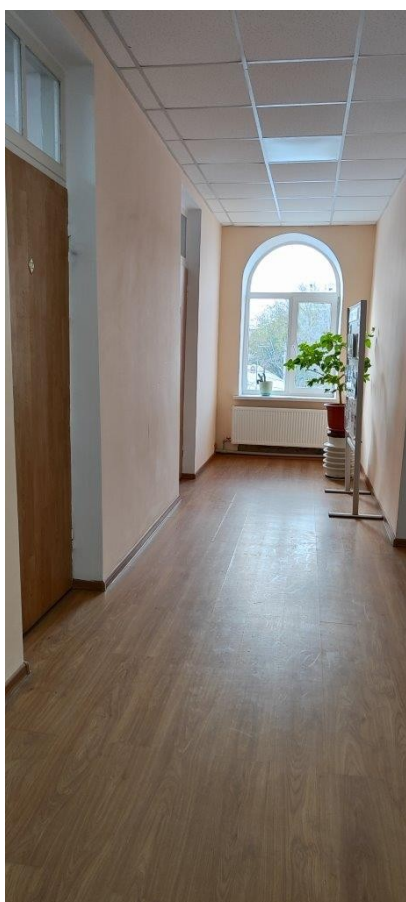
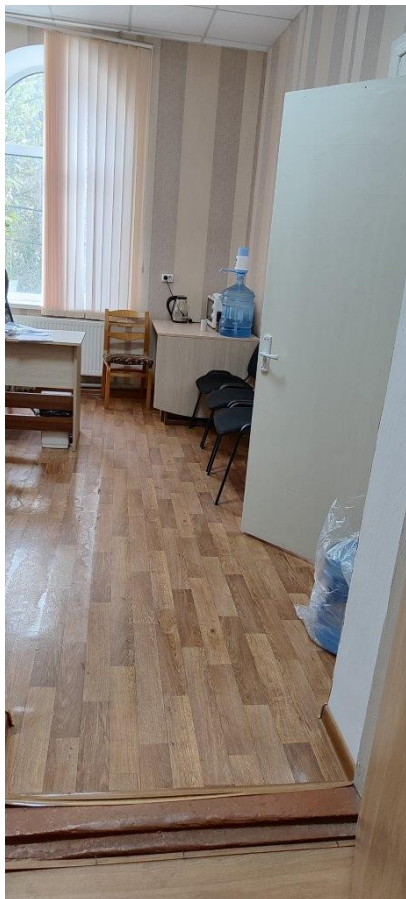
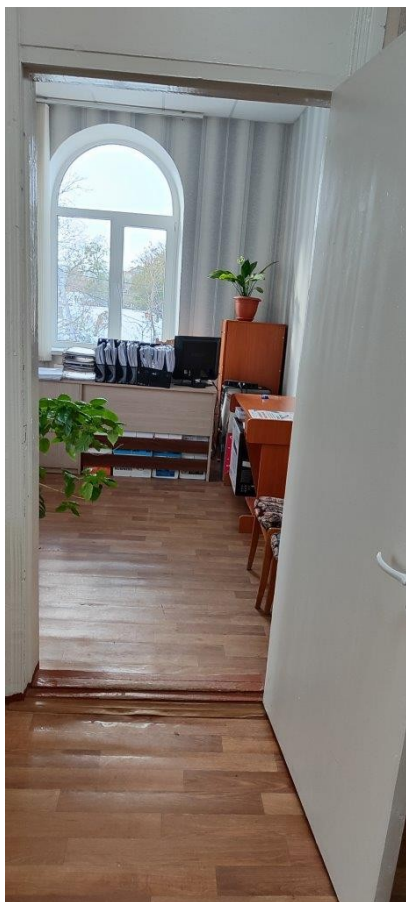
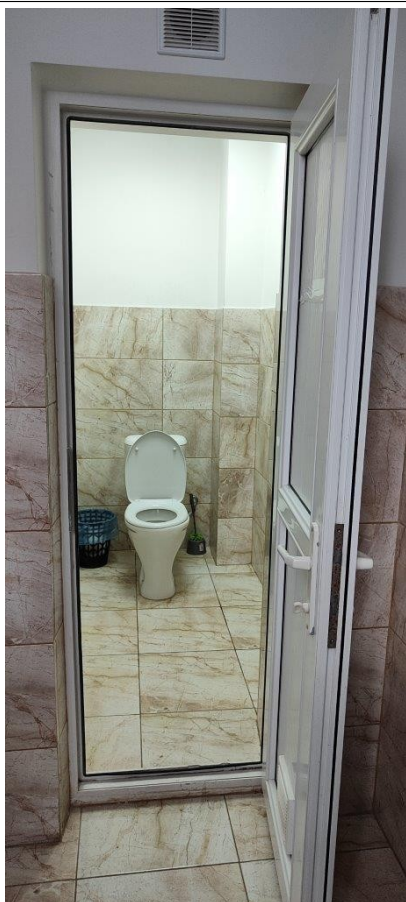
## Galerie - Coridoare

| Lățime (dacă este cazul, în cel mai îngust loc): | 150 cm<br>Standard: Lățimea minimă a coridorului ar trebui să fie de cel puțin 150 cm), Dacă coridorul este îngust (până la 180 cm) |
| Trepte: | Da , 4 trepte , înălțimea:13 cm |
| Dacă sunt trepte, este o rampă interioară: | Nu |

| Categorii | Indicatori | Date colectate |
|---|---|---|
| | Iluminare bună (lumină de zi și lumină artificială) pe hol și pe culoarele principale: | Parțial |
