Formular de evaluare a condițiilor de accesibilitate a clădirilor publice

Categorii	Indicatori	Date colectate
Localitate, raion:	Cornesti (Ungheni)	
Adresa, strada, nr.:	-	
Instituția:	BESV 35/13 Gimnaziu	
Tipul instituției:	Instituție educațională	
Latitudinea:	47.369779 ,	
Longitudinea:	27.995908

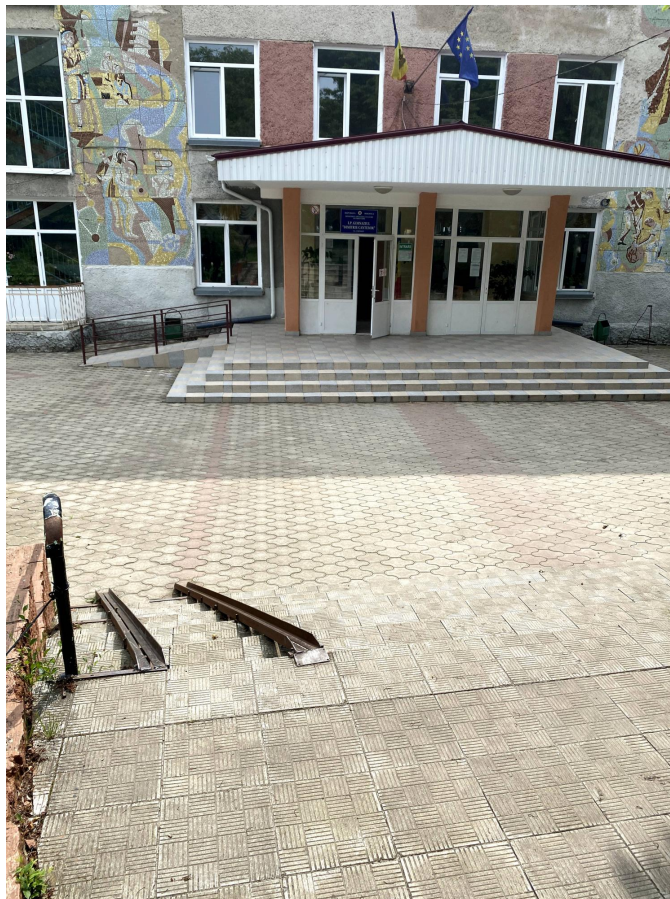
Galerie - Căi de acces către clădire

Tip înveliș:	asfalt + pământ tasat
Drumurile/Căile de acces sunt:	Denivelate
Trotuare:	Da
Trecerea de pe carosabil spre trotuar/clădire:	Lină
Poartă intrare:	Nu
Prag poartă:	Nu
Există pavaj tactil sau marcaj contrastant la ieșirea de pe carosabil pe trotuar:	Nu
Trotuarul are pavaj tactil sau marcaj contrastant:	Nu
Borduri:	Nu
Scări/Trepte:	Nu
Bariere (piloni și/sau bolarzi stradali, panouri publicitare):	Nu
Nivel:	Orizontal

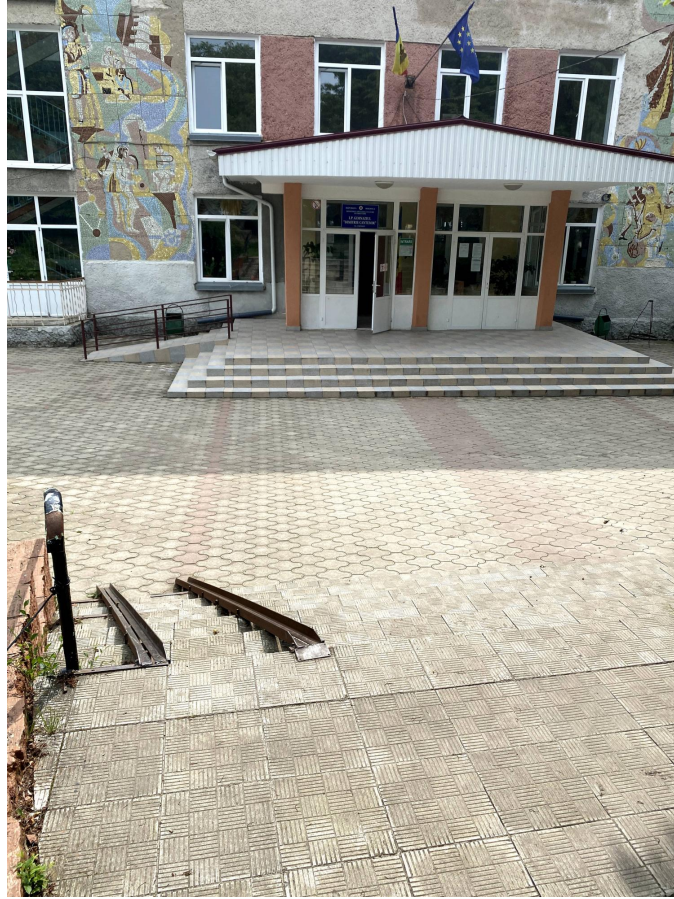
Galerie - Intrare în clădire

Intrarea în clădire este la nivelul solului:	Nu
La intrare sunt trepte:	Da, 4 trepte , Înălțime totală a treptelor/scărilor (cm)40 cm
La intrarea în clădire este instalată o platformă de ridicare (verticală sau înclinată):	Nu
Ușa se deschide în interior sau exterior:	Exterior
Dimensiunile pragului/spațiului din fața ușii de intrare în clădire:	300 cm x 600 cm
Înălțimea pragului ușii (de la nivelul solului până la nivelul superior al pragului):	40 cm Standard: Se aplica regula de 1:12
Dacă există trepte, sunt semnalate treptele cu elemente contrastante și/sau tactile:	Nu Standard: prima și ultima treaptă trebuie semnalate în culori contrastante
Există rampă de acces:	Da
Lungimea rampei:	300 cm
Lățimea rampei:	105 cm
Rampa este din:	Pavaj
Rampa este de tip:	Fixă
Suprafața rampei este antiderapantă (nealunecoasă):	Nu
Sunt bare de suport:	Da Barele sunt pe ambele părți. Barele au două rânduri. Înălțimea barele de jos: 50. Înălțimea barele de sus: 79 .

Rampa are bară de siguranță: (din țeavă sau beton, la H = 5-10 cm)	Da, la înălțimea: 50 cm
Bariere/obstacole	Nu

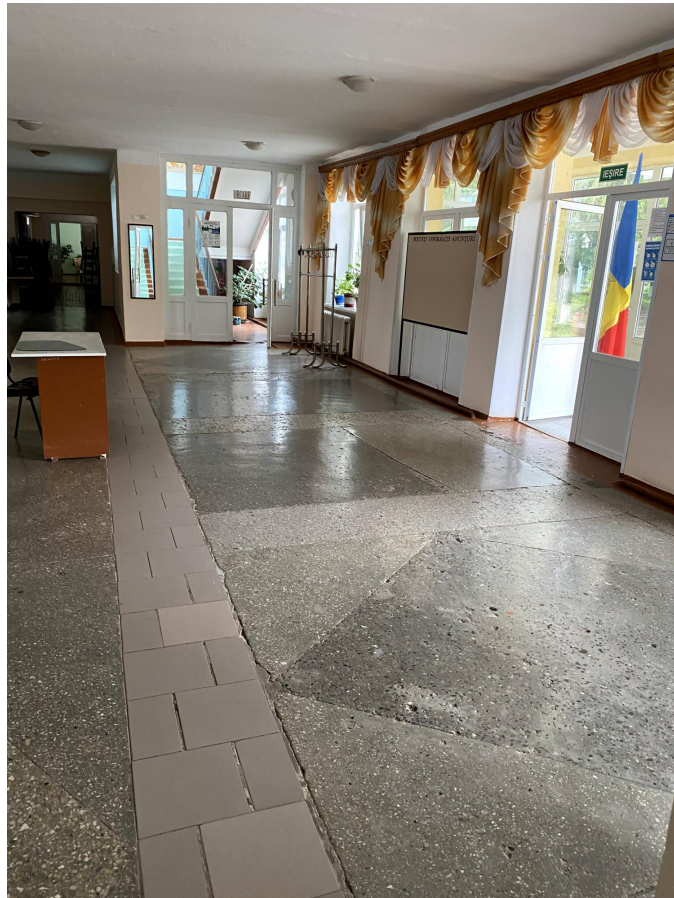
Galerie - Sala de prestare a serviciului

Este la nivel de: Parter

Trepte: Nu

Bariere/obstacole: Nu

În sală este spațiu de manevră pentru un scaun rulant cu diagonala minimă de 140 cm: Da

Spațiul interior este suficient iluminat: Da

Culori contrastante pentru sală: Da
Standard: este o diferență de culoare contrastantă (culori închise / culori deschise) între perete și podea
