# Formular de evaluare a condițiilor de accesibilitate a clădirilor publice

| Categorii | Indicatori | Date colectate |
|---|---|---|
| Adresa, strada, nr.: | str.Academiei, nr. 5 | |
| Instituția: | BESV 1/132, Biblioteca Stiintifica Centrala "A. Lupan", or.Chisinau | |

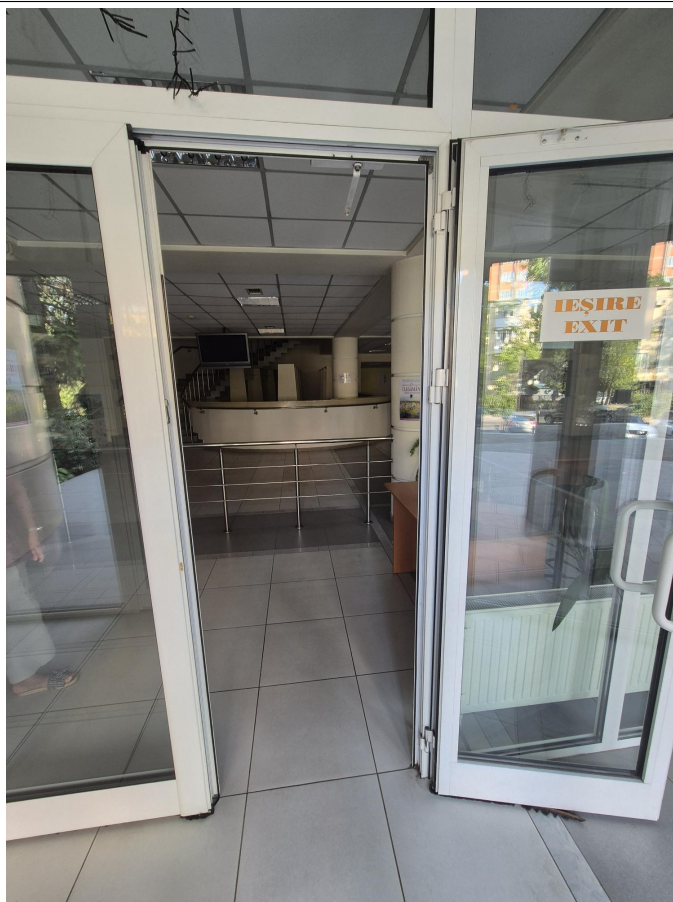
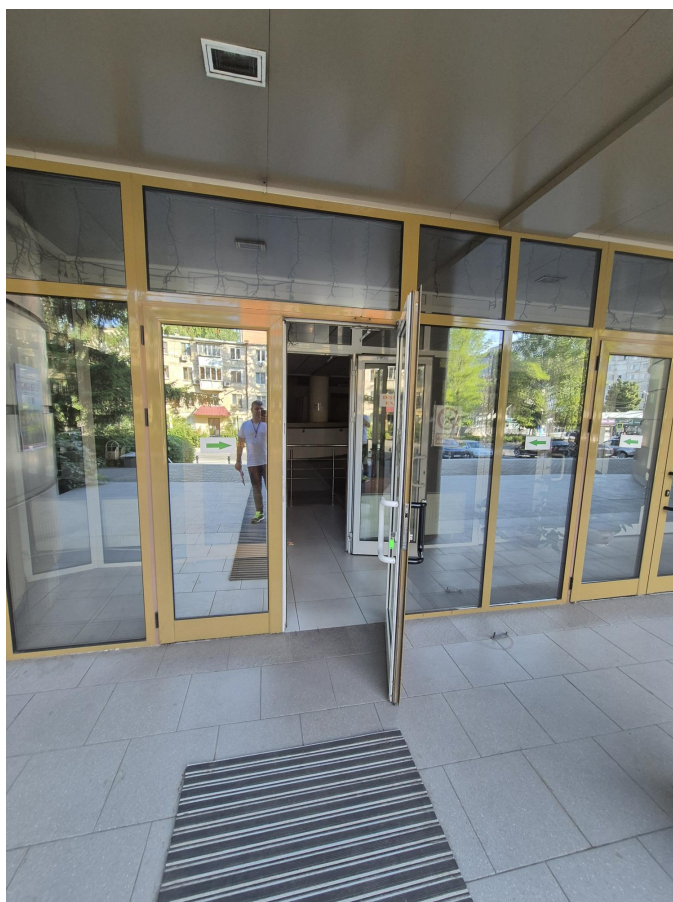
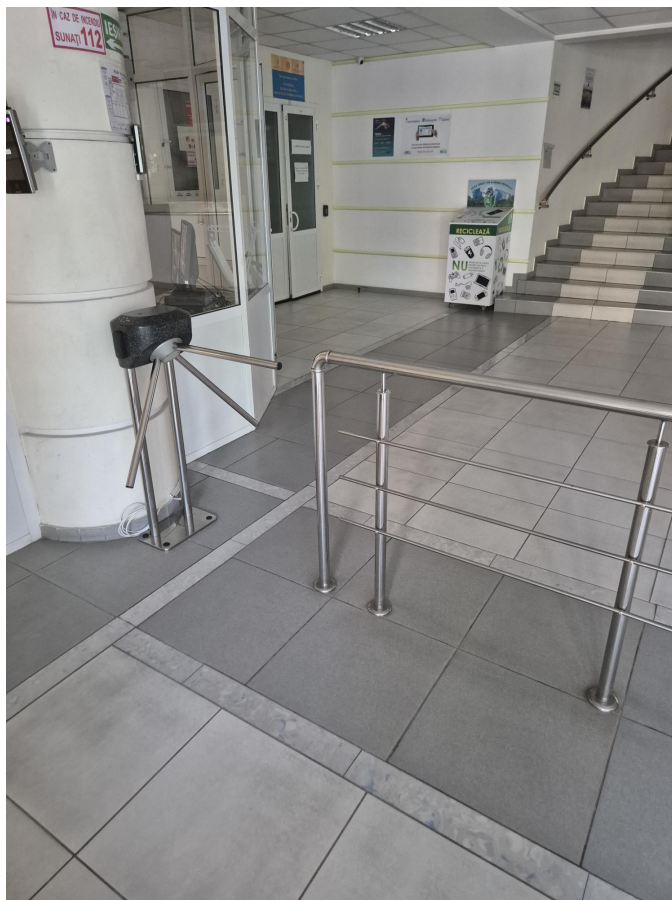
## **Galerie - Intrare în clădire**

| La intrare sunt trepte: | Da, 1 trepte , Înălțime totală a treptelor/scărilor (cm)18 cm |
| Înălțimea pragului ușii (de la nivelul solului până la nivelul superior al pragului): | 18 cm<br>Standard: Se aplica regula de 1:10 |
| Dacă există trepte, sunt semnalate treptele cu elemente contrastante și/sau tactile: | Nu<br>Standard: prima și ultima treaptă trebuie semnalate în culori contrastante |
| Există rampă de acces: | Nu |
