# Formular de evaluare a condițiilor de accesibilitate a clădirilor publice

| Categorii | Indicatori | Date colectate |
|---|---|---|
| Adresa, strada, nr.: | str. Alecu Russo nr. 11 | |
| Instituția: | BESV 1/213 (Asociația Medicală Teritorială Rîșcani) | |

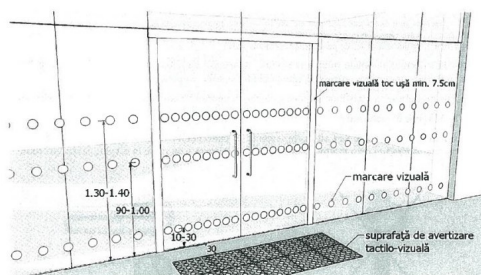
Fig. V.23. – Exemplu de conformare a suprafețelor vitrate în cadrul foi de ușă și realizarea contrastului vizual

| Categorii | Indicatori | Date colectate |
|---|---|---|
| | Ușile de la intrare și din interiorul clădirii sunt dotate/marcate corespunzător cu semne contrastante: | Nu<br>Standard: este o diferență de culoare contrastantă (culori închise / culori deschise) între perete și podea |
