# Formular de evaluare a condițiilor de accesibilitate a clădirilor publice

Data: **16-07-2025**

| Categorii | Indicatori | Date colectate |
|---|---|---|
| Adresa, strada, nr.: | str Lenin 19 | |
| Instituția: | BESV 36/1 Centrul pentru tineret | |

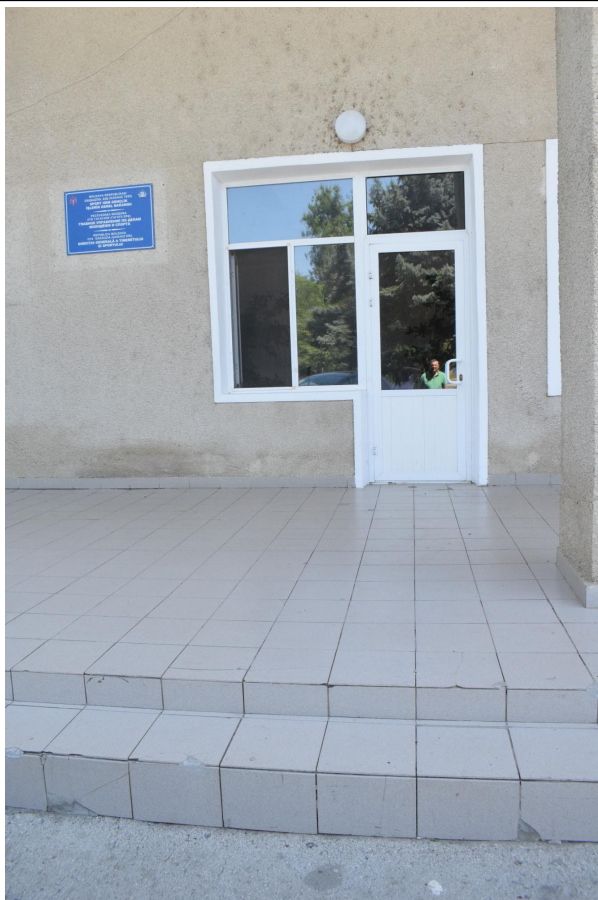
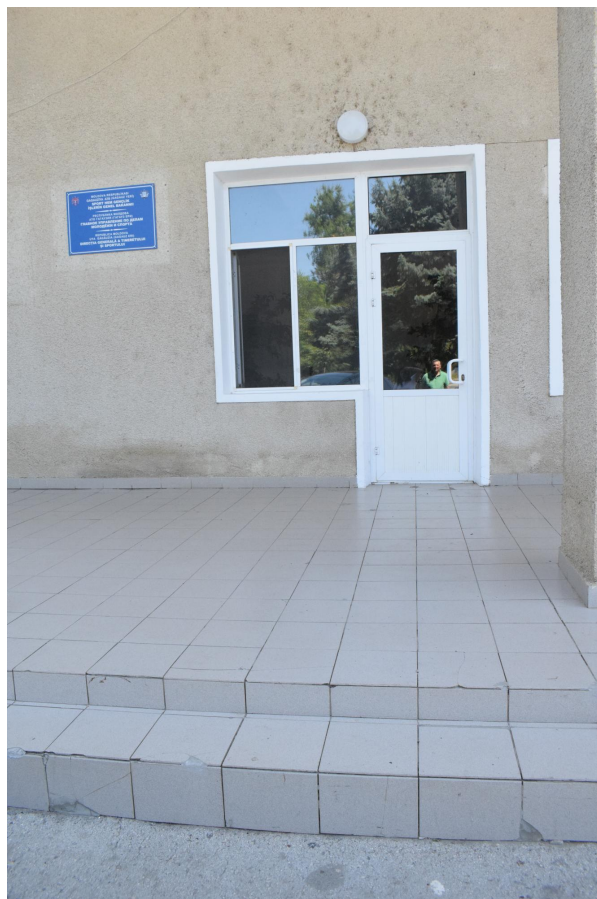
Galerie - Intrare în clădire

| La intrare sunt trepte: | Da, 2 trepte , Înălțime totală a treptelor/scărilor (cm)18 cm |
| Dacă există trepte, sunt semnalate treptele cu elemente contrastante și/sau tactile: | Nu<br>Standard: prima și ultima treaptă trebuie semnalate în culori contrastante |
| Există rampă de acces: | Da |
| Lungimea rampei: | 500 cm |
| Lățimea rampei: | 100 cm |

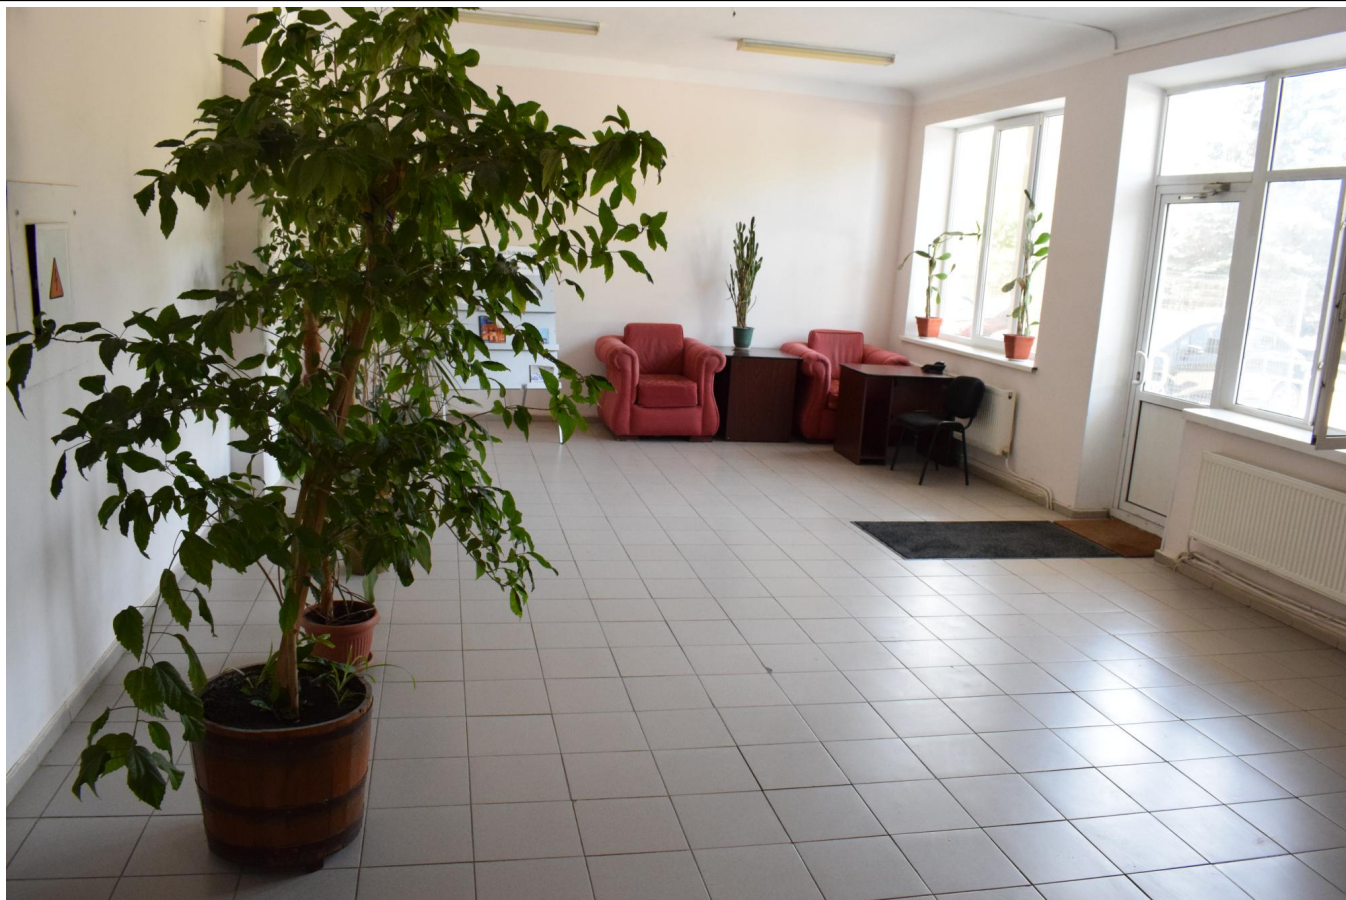
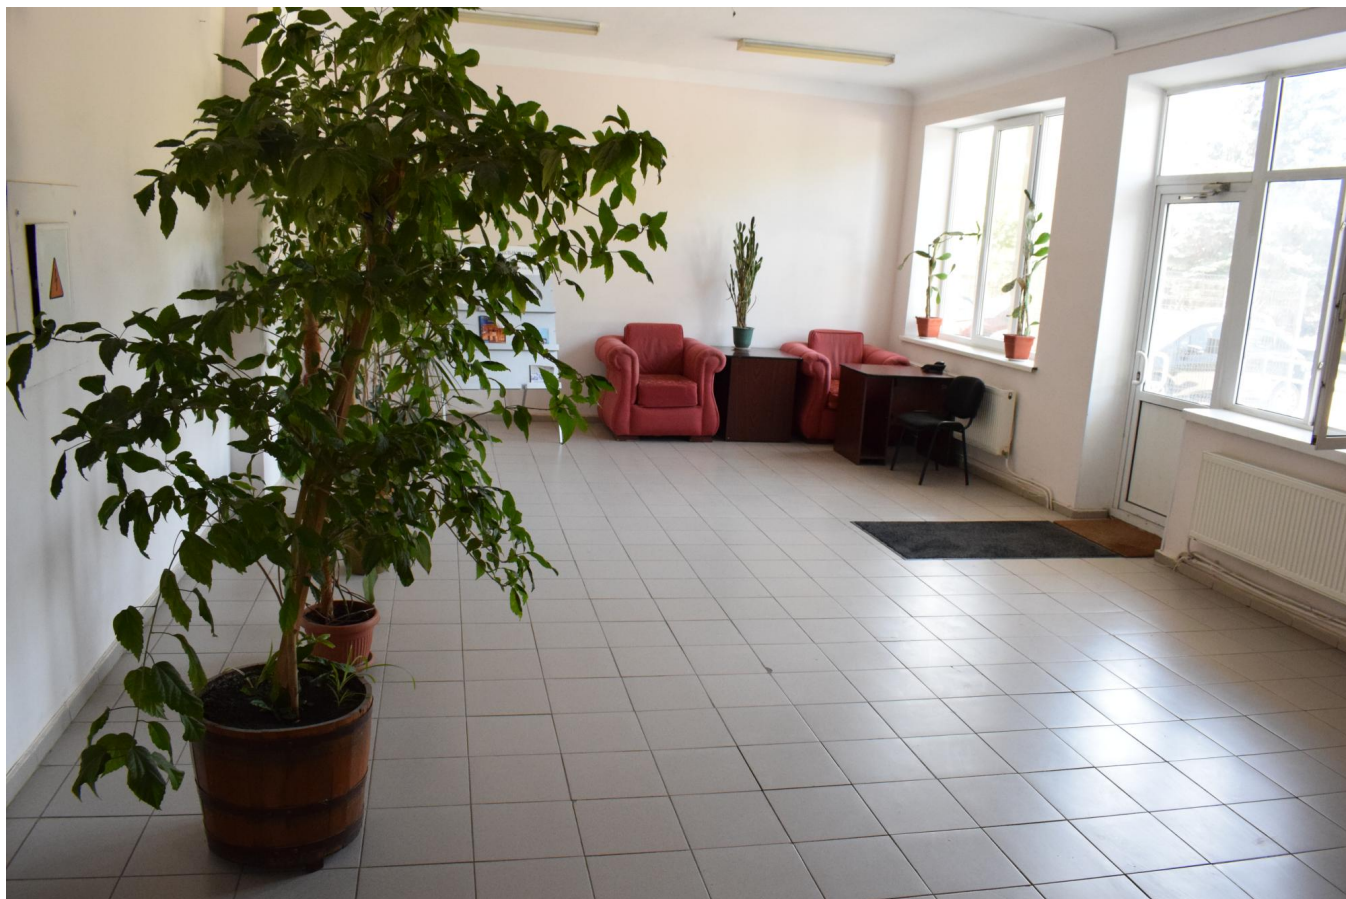
**Galerie - Sala de prestare a serviciului**

Etaj

Nu . Nu există opțiune alternativă pentru a urca la etaj

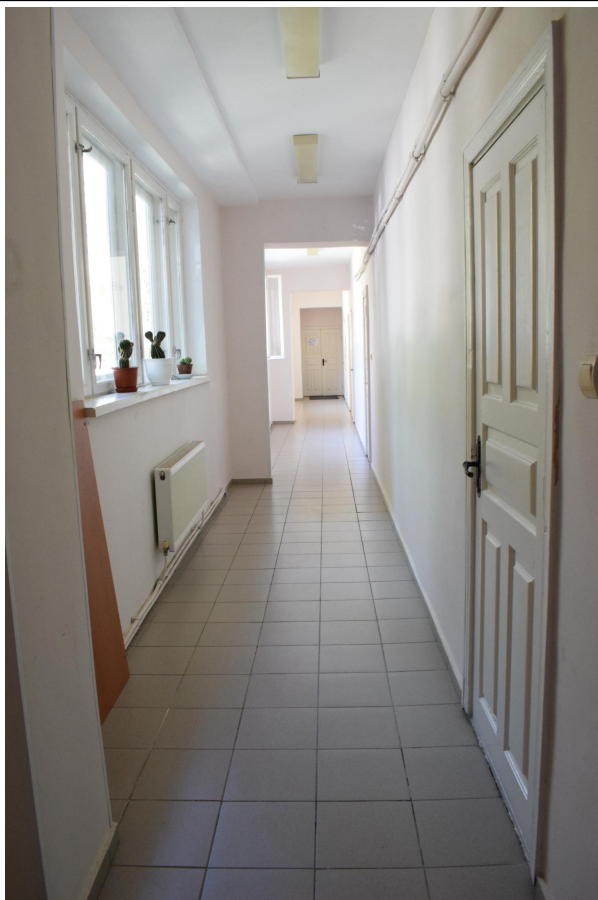
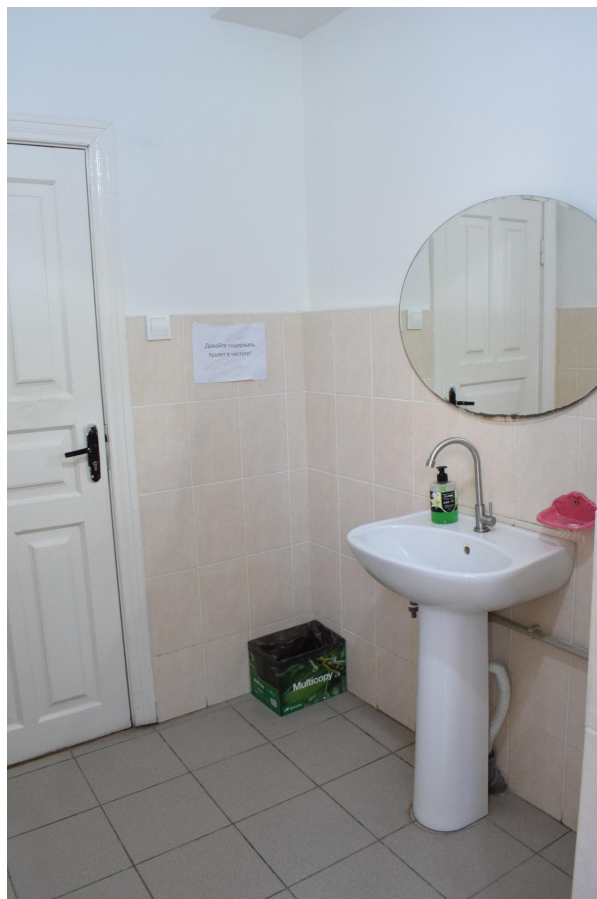
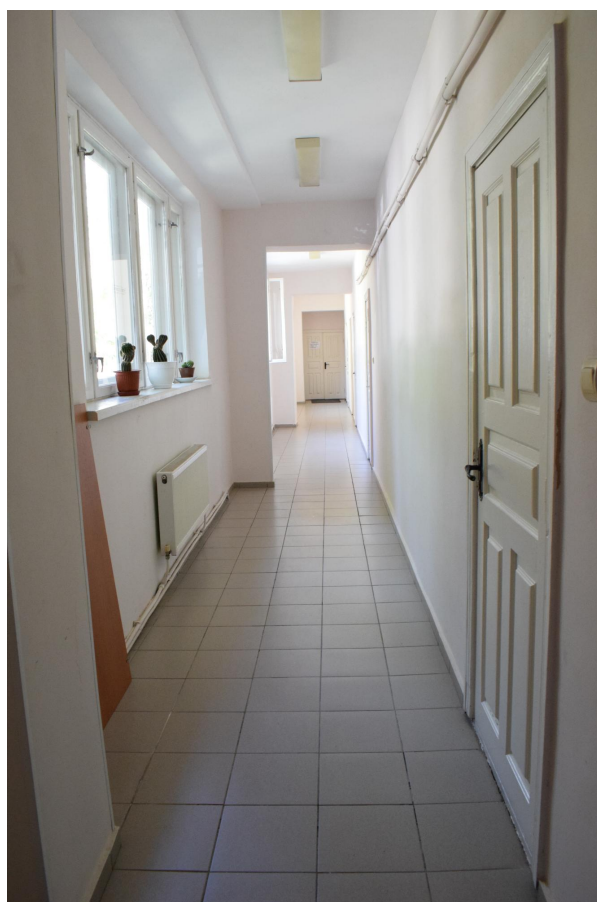
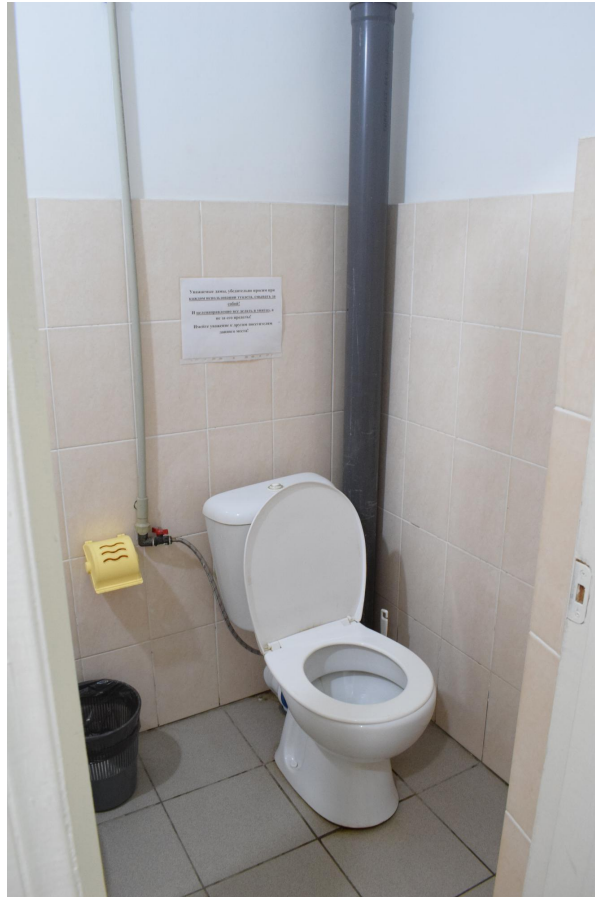
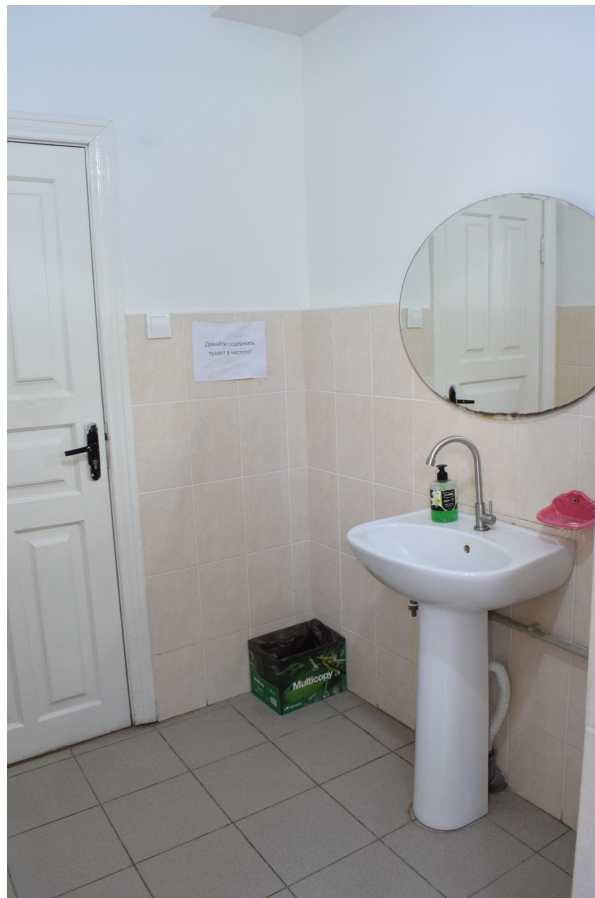
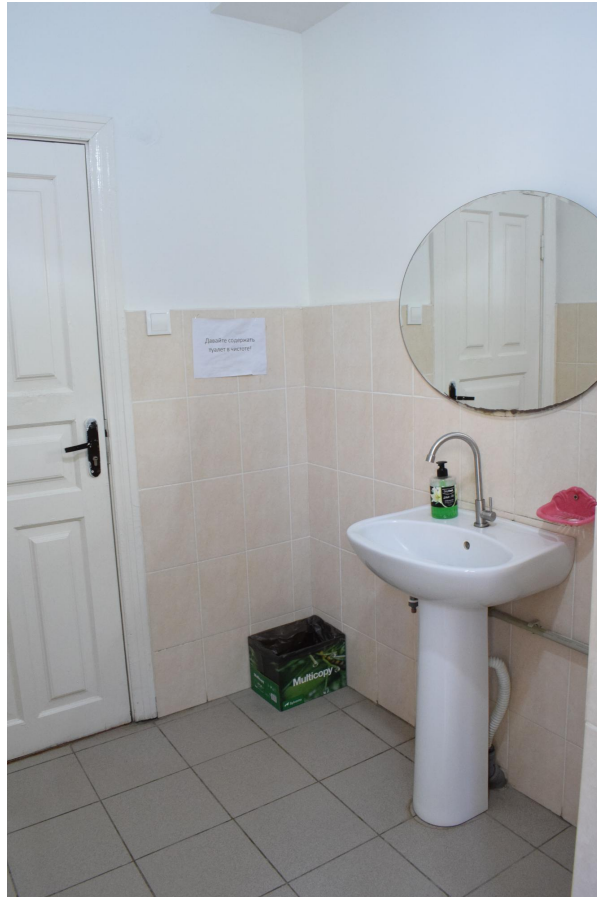
**Galerie - Grup sanitar**

80 cm  
Standard: ușa trebuie să fie de minim 90 cm

Prag cu înălțimea: 4 cm  
Standard: maxim 2 cm

150 cm x 180 cm  
Standard: minim 160 x 180 cm

60 cm  
Standard: ușa trebuie să fie de minim 90 cm

120 cm x 180 cm  
Standard: minim 160 x 180 cm

Nu
