# Formular de evaluare a condițiilor de accesibilitate a clădirilor publice

Data: **10-07-2025**

Echipa de evaluare: **Vendan Service SRL, Monitor de accesibilitate**

| Categorii | Indicatori | Date colectate |
|---|---|---|
| Instituția: | BESV 1/149, IMSP Spitalul Clinic "Timofei Mosneaga", or.Chisinau | |

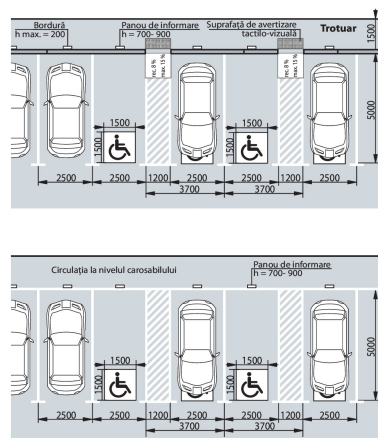
Fig. IV.18 Parcare pe o direcție perpendiculară față de carosabil
