# Formular de evaluare a condițiilor de accesibilitate a clădirilor publice

| Categorii | Indicatori | Date colectate |
|---|---|---|
| Adresa, strada, nr.: | str. Nicolae Testimiteanu, nr. 28 | |
| Instituția: | BESV 1/135, Centru de excelență în Medicina "R. Pocalo", or.Chisinau | |

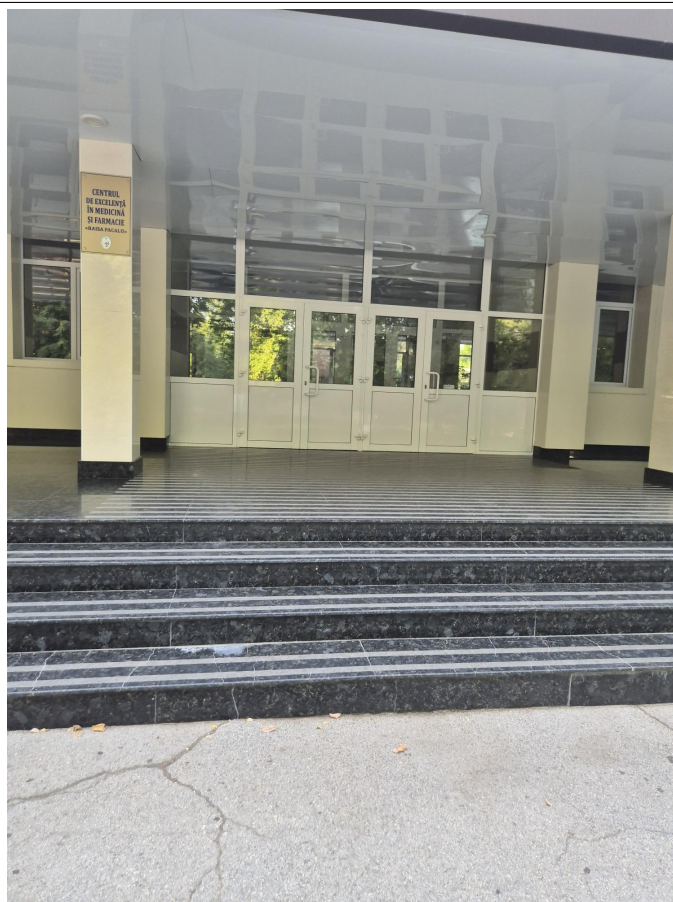
**Galerie - Intrare în clădire**

| Categorii | Indicatori | Date colectate |
|---|---|---|
| | La intrare sunt trepte: | Da, 4 trepte , Înălțime totală a treptelor/scărilor (cm)18 cm |
| | Înălțimea pragului ușii (de la nivelul solului până la nivelul superior al pragului): | 72 cm<br>Standard: Se aplica regula de 1:12 |
| | Dacă există trepte, sunt semnalate treptele cu elemente contrastante și/sau tactile: | Nu<br>Standard: prima și ultima treaptă trebuie semnalate în culori contrastante |
