# Formular de evaluare a condițiilor de accesibilitate a clădirilor publice

Data: **24-11-2023**

| Categorii | Indicatori | Date colectate |
|---|---|---|
| Instituția: | STOFM Strășeni | |

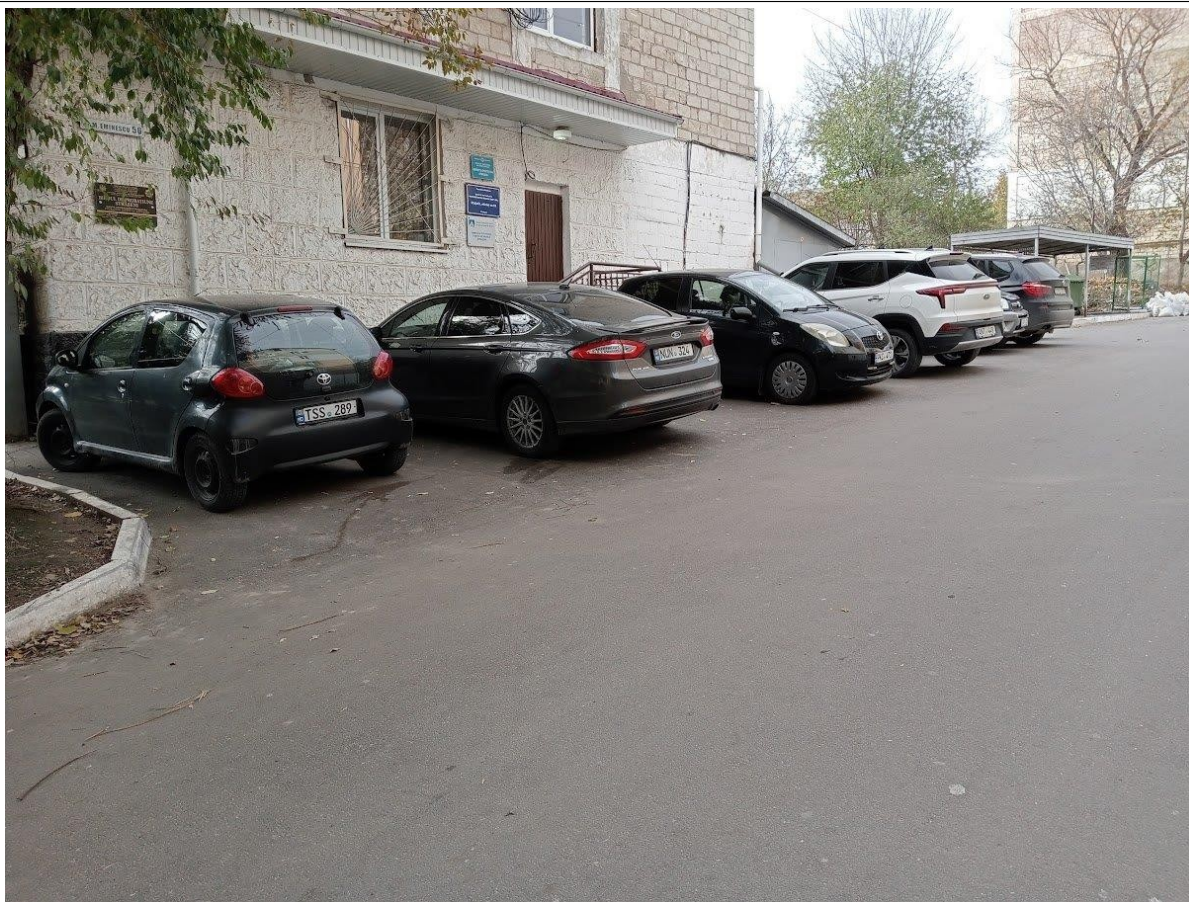
## Galerie - Loc de parcare

| Parcare obișnuită: | Da |
| Locuri de parcare amenajate pentru persoanele cu dizabilități: | Nu |
| Borduri la trecere spre clădire: | Nu |

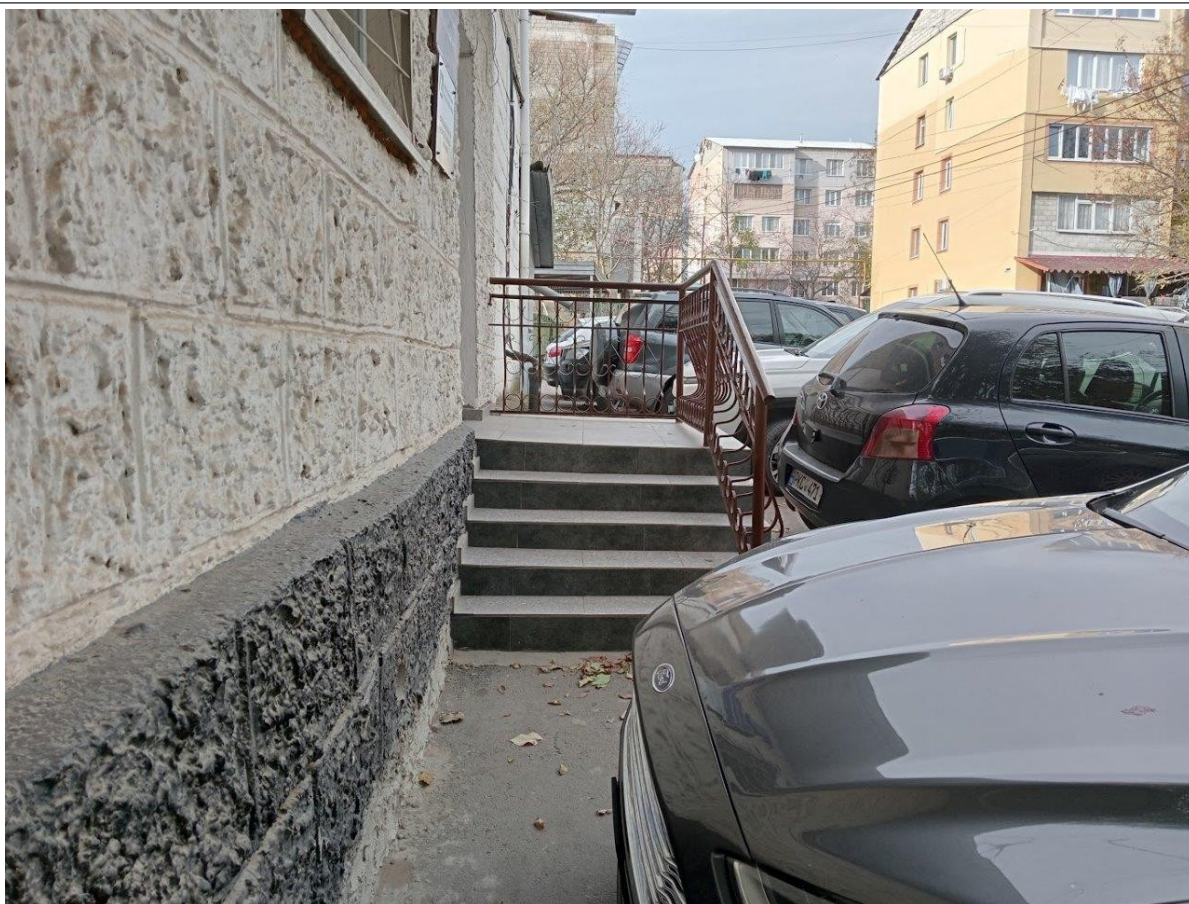
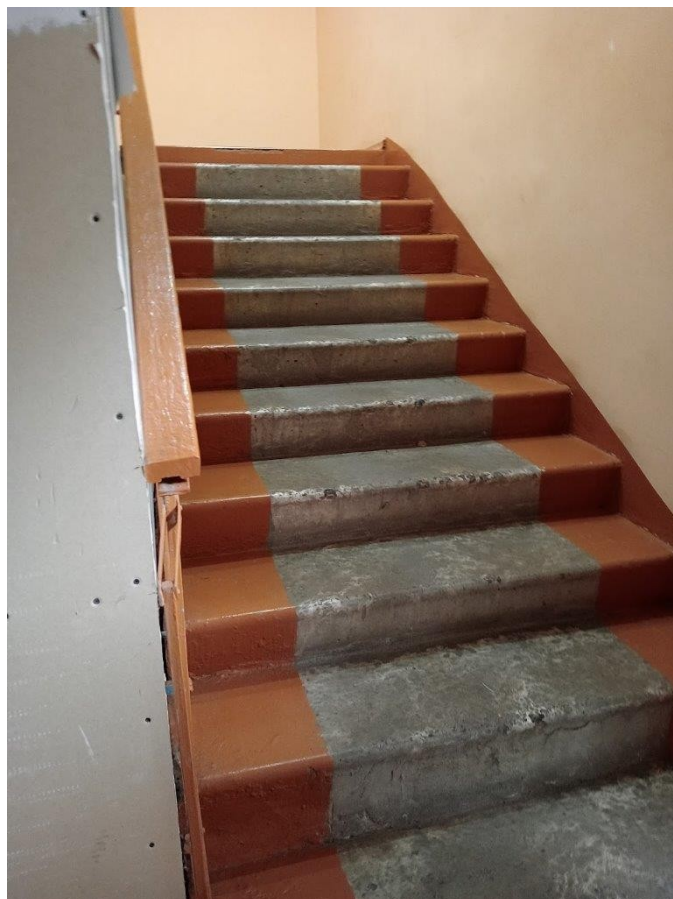
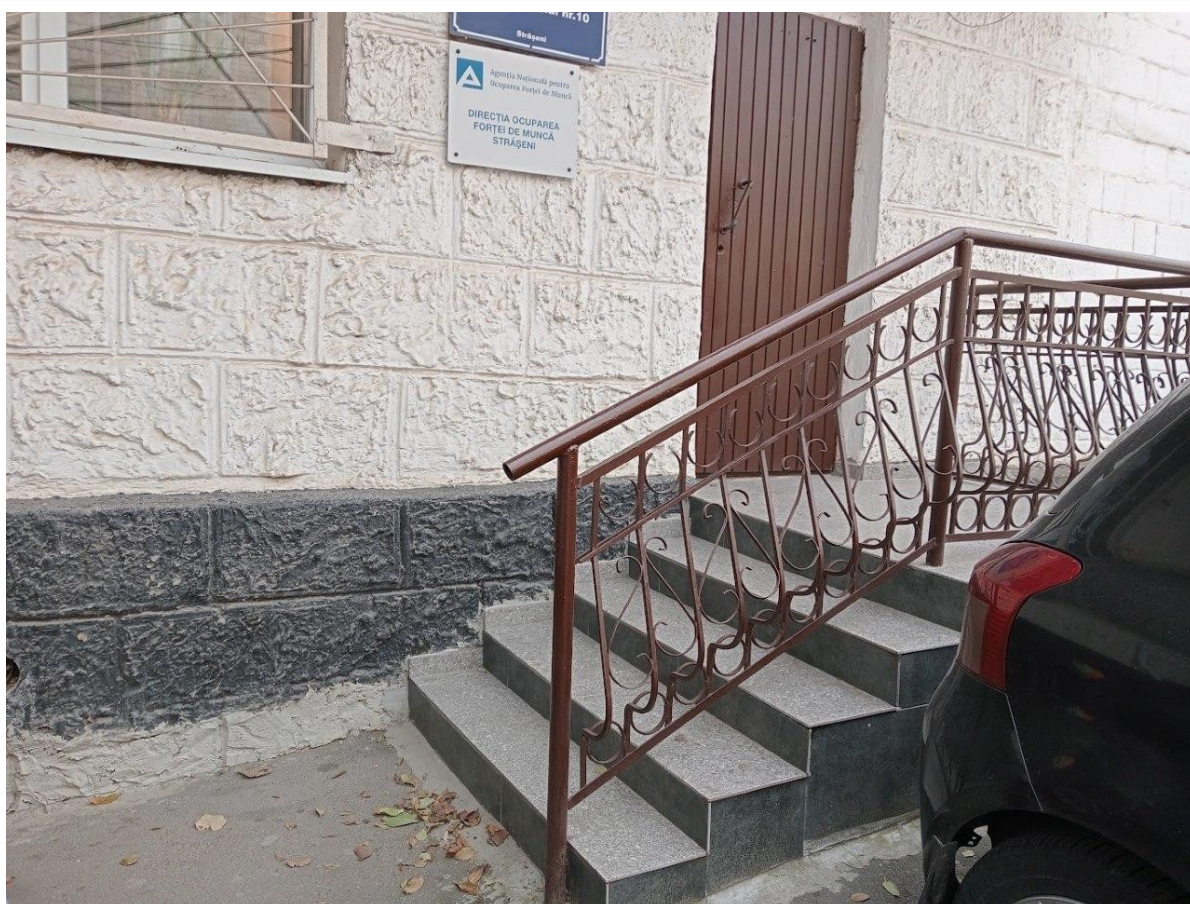
## Galerie - Intrare în clădire

| Intrarea în clădire este la nivelul solului: | Nu |
| La intrare sunt trepte: | Da, 5 trepte , Înălțime totală a treptelor/scărilor (cm)13 cm |
| Dimensiunile pragului/spațiului din fața ușii de intrare în clădire: | 168 cm x 168 cm |
| Înălțimea pragului ușii (de la nivelul solului până la nivelul superior al pragului): | 63 cm<br>Standard: Se aplica regula de 1:12 |
| Dacă există trepte, sunt semnalate treptele cu elemente contrastante și/sau tactile: | Nu<br>Standard: prima și ultima treaptă trebuie semnalate în culori contrastante |
| Există rampă de acces: | Nu |

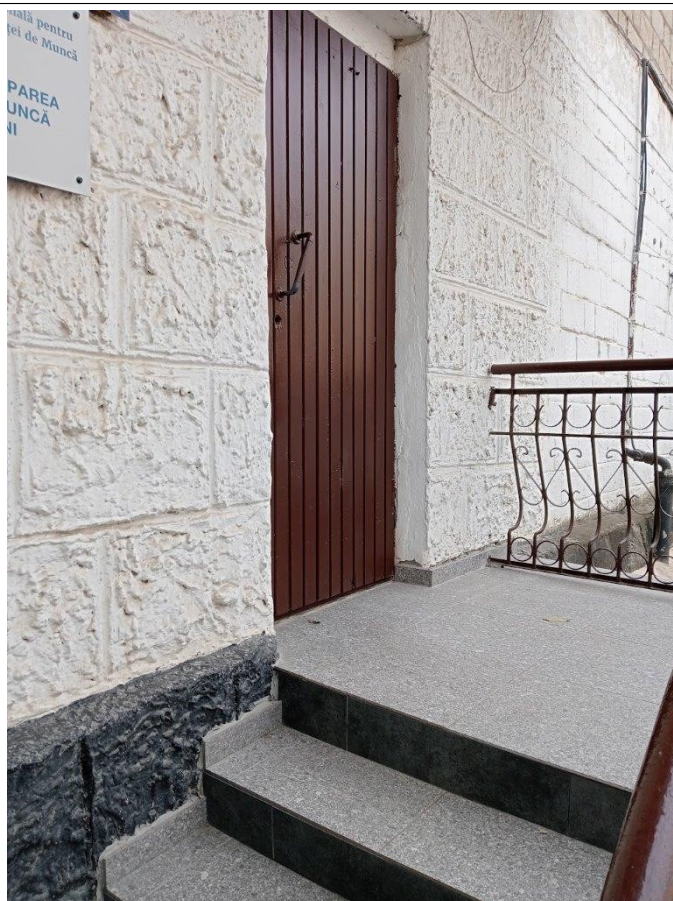
## Galerie - Uși

| Categorii | Indicatori | Date colectate |
|---|---|---|
| | Dimensiuni ușă de intrare: | Simplă: 78 cm<br>Standard: trebuie să fie de minim 90 cm<br>- |
| | Prag ușă de intrare: | Un prag cu înălțimea: 2 cm<br>Standard: pragul trebuie să fie de maxim 2 cm |
| | Ușile de la intrare și din interiorul clădirii sunt dotate/marcate corespunzător cu semne contrastante: | Nu<br>Standard: este o diferență de culoare contrastantă (culori închise / culori deschise) între perete și podea |

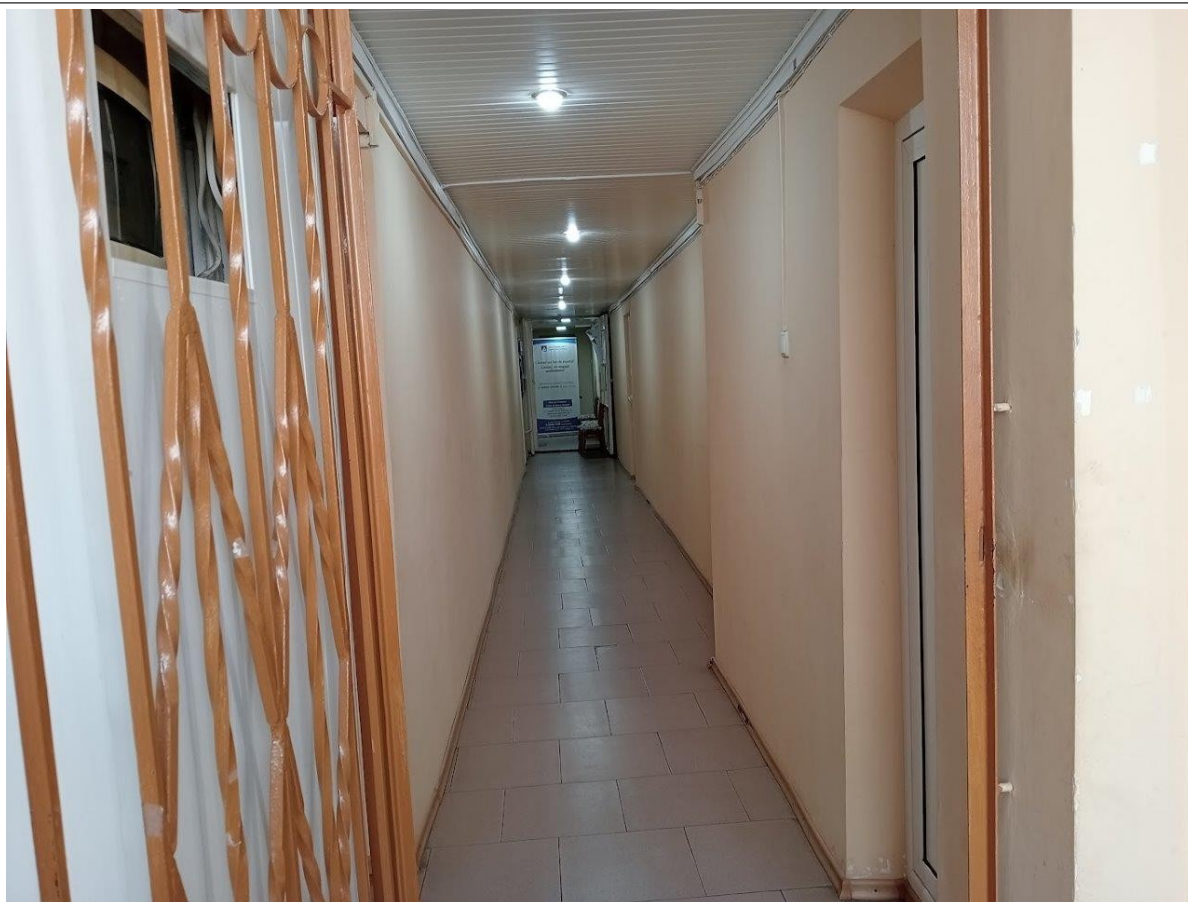
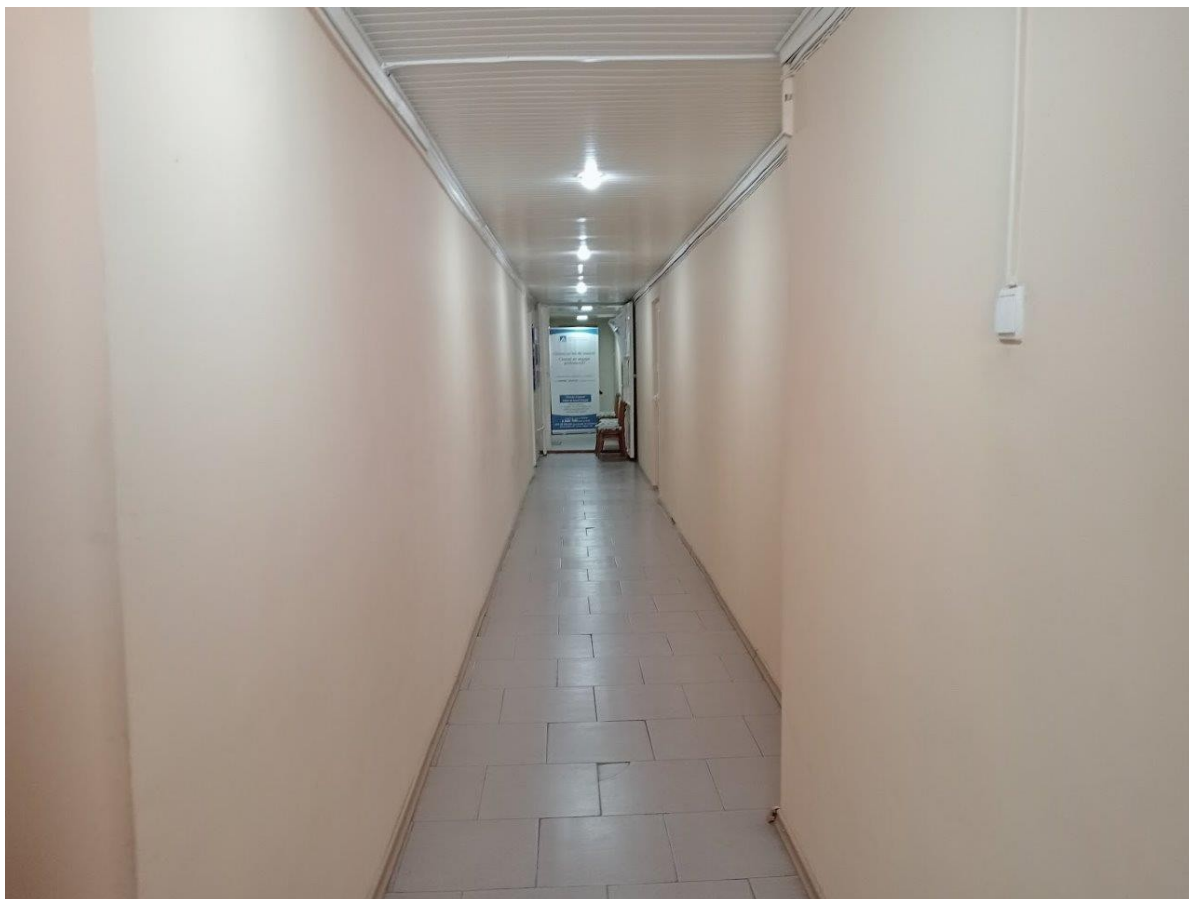
## Galerie - Coridoare

| Lățime (dacă este cazul, în cel mai îngust loc): | 120 cm , nu există buzunare la coridoare<br>Standard: Lățimea minimă a coridorului ar trebui să fie de cel puțin 150 cm), Dacă coridorul este îngust (până la 180 cm) |
| Trepte: | Da , 20 trepte , înălțimea:14 cm |
| Dacă există trepte, sunt semnalate treptele cu elemente contrastante și/sau tactile: | Nu<br>Standard: prima și ultima treaptă trebuie semnalate în culori contrastante |
| Suprafață alunecoasă: | Da |

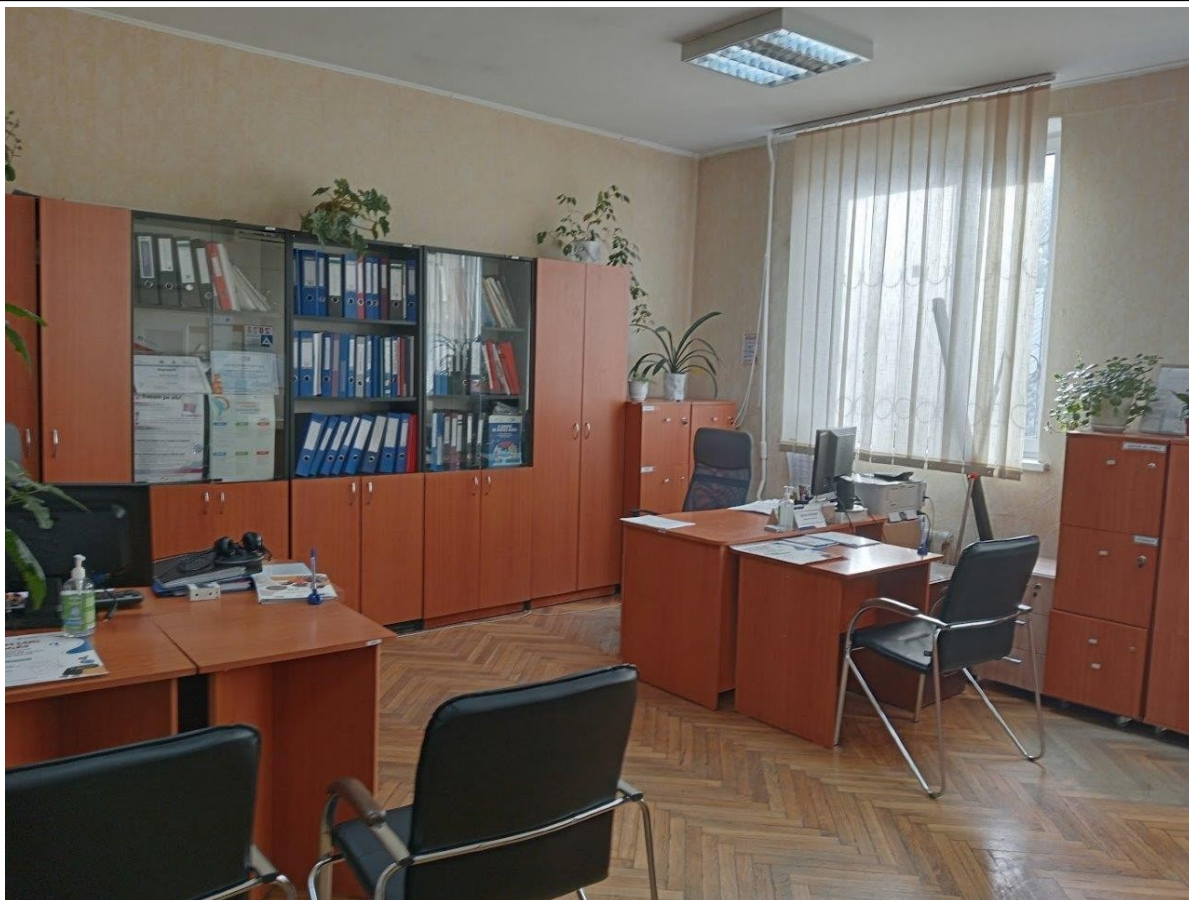
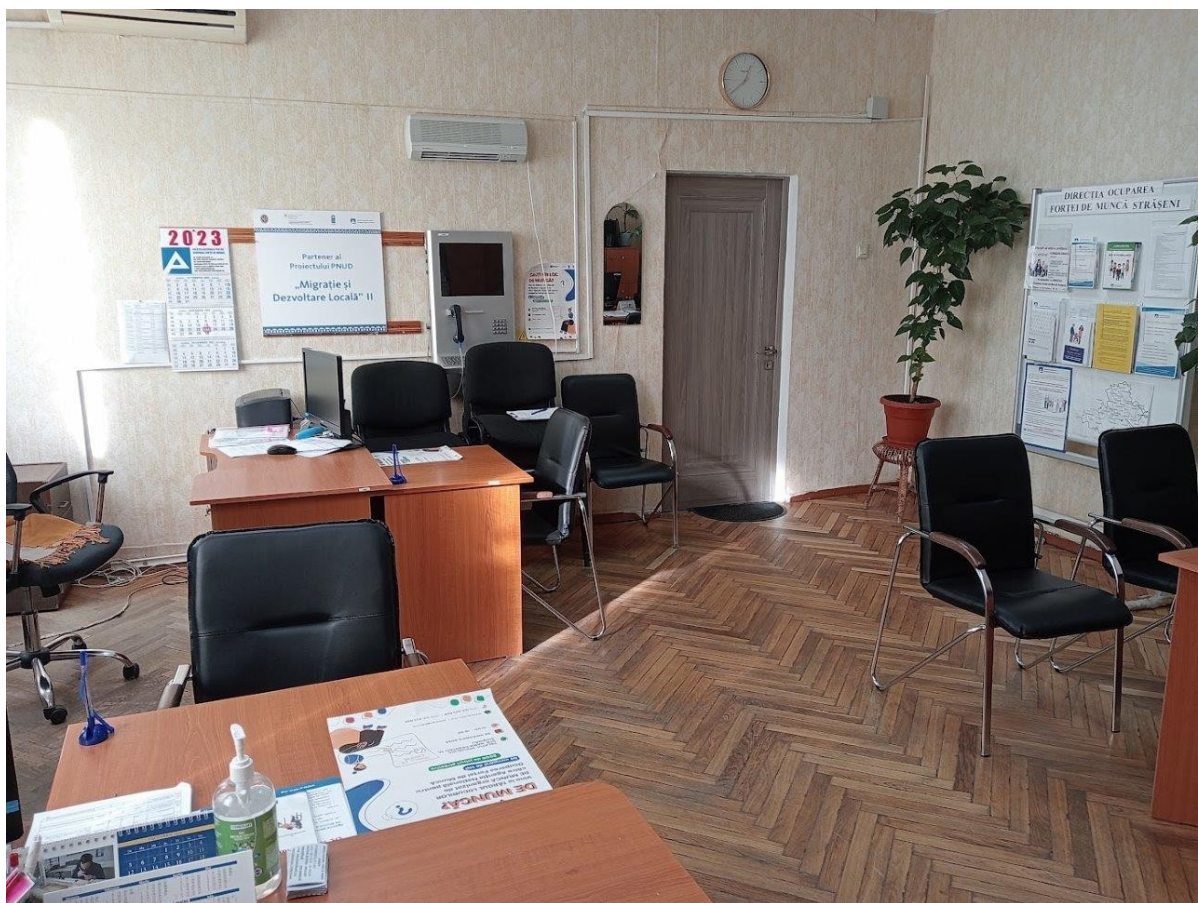
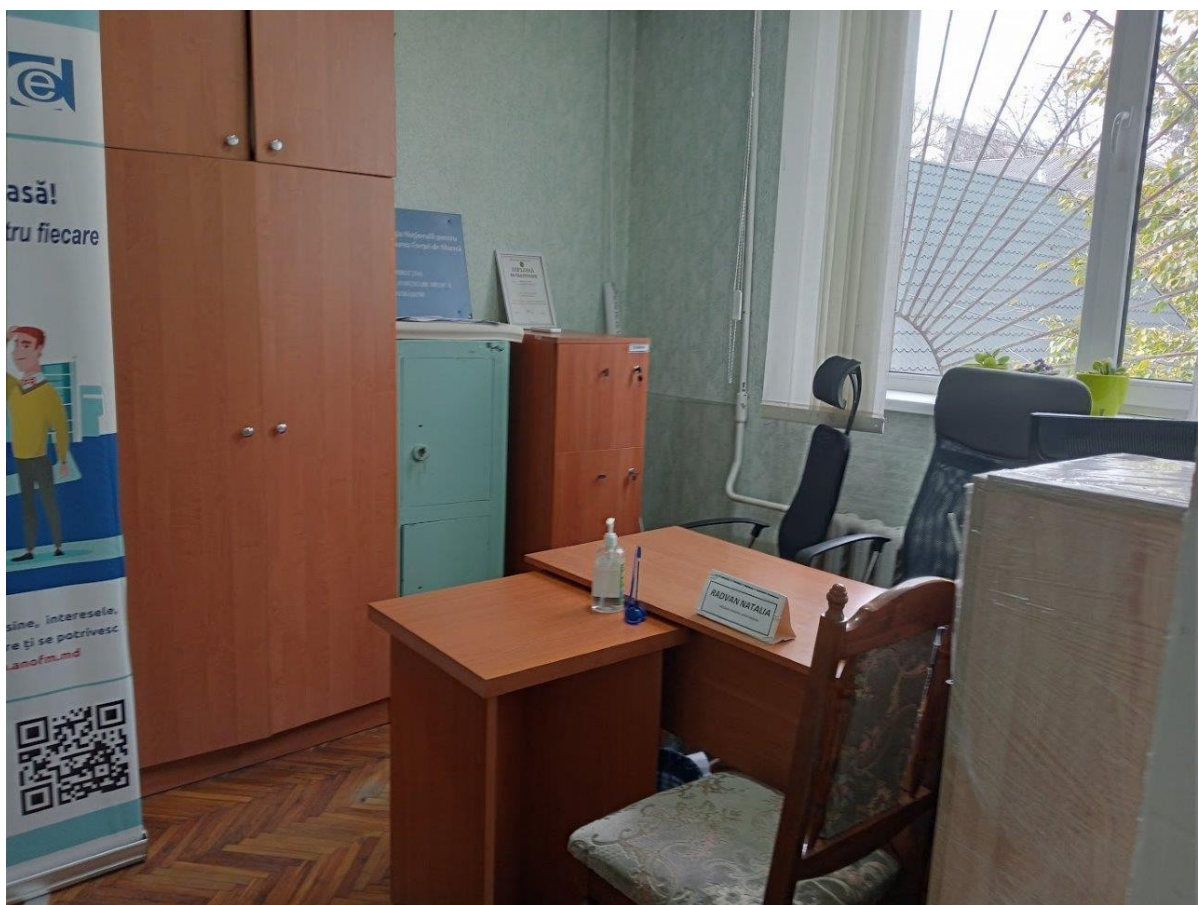
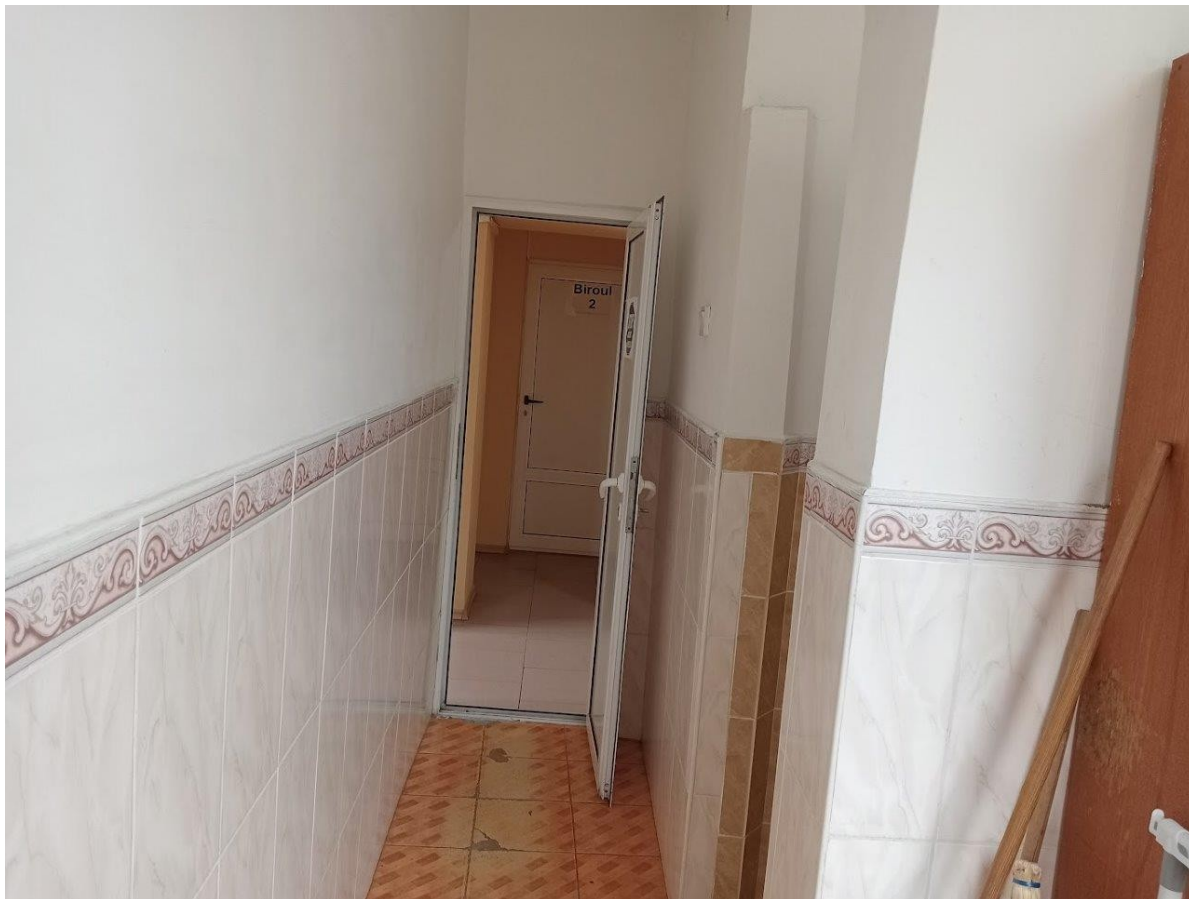
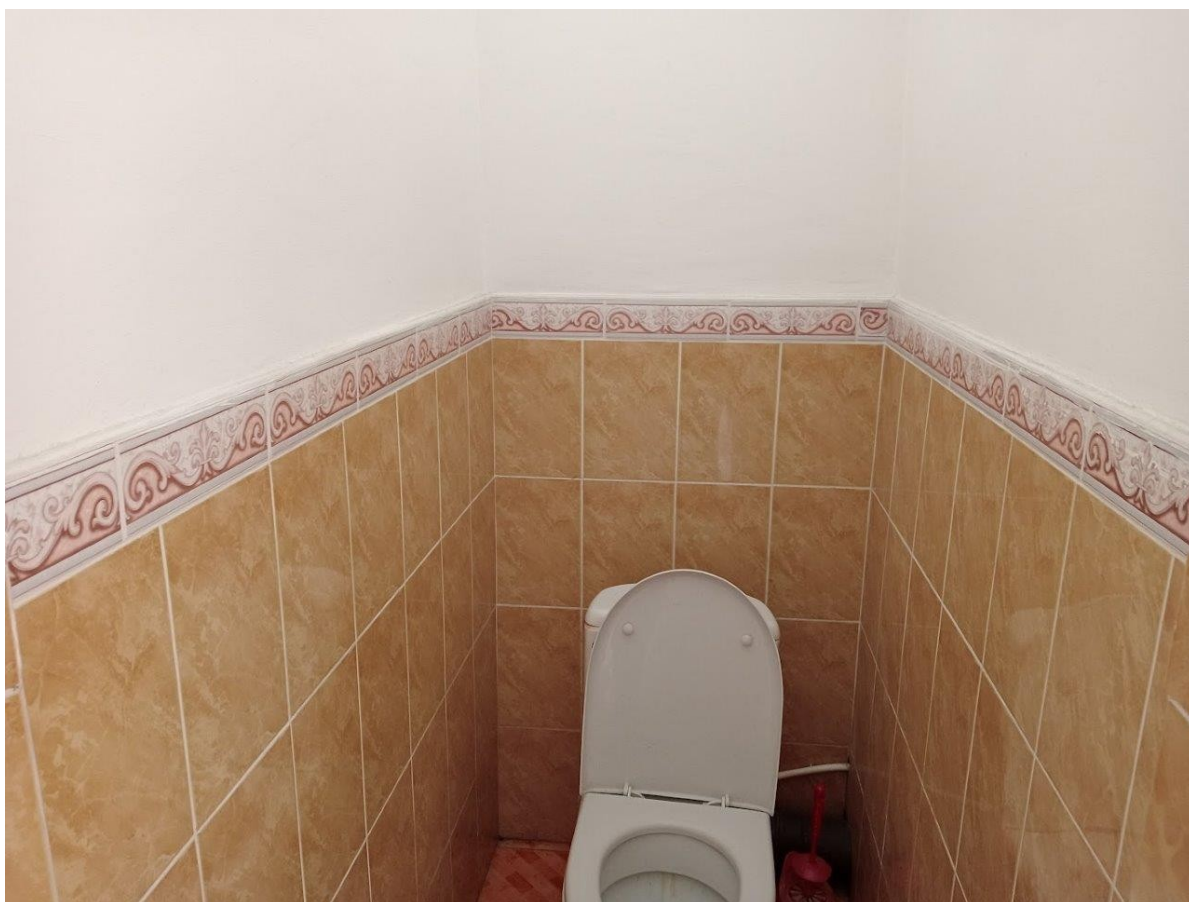
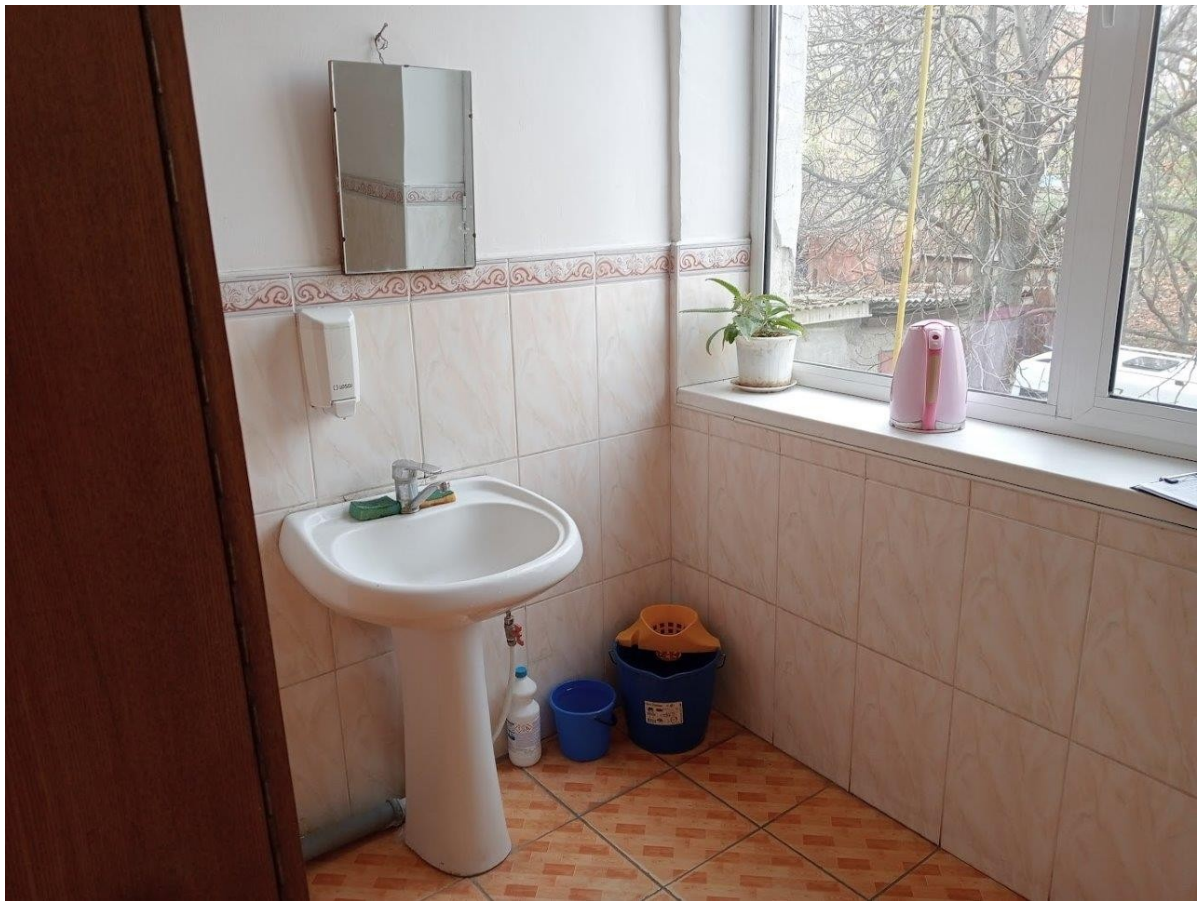
**Galerie - Sala de prestare a serviciului**

| Categorii | Indicatori | Date colectate |
|---|---|---|
| Este la nivel de: | Etaj | |
| | Dacă sala este la etaj, atunci există un ascensor/elevator: | Nu . Nu există opțiune alternativă pentru a urca la etaj |
| | În sală este spațiu de manevră pentru un scaun rulant cu diagonala minimă de 140 cm: | Da |
