# Formular de evaluare a condițiilor de accesibilitate a clădirilor publice

| Categorii | Indicatori | Date colectate |
|---|---|---|
| Adresa, strada, nr.: | str. Schinoasa-Deal nr. 7 | |
| Instituția: | BESV 1/247 (Gimnaziul nr. 42) | |

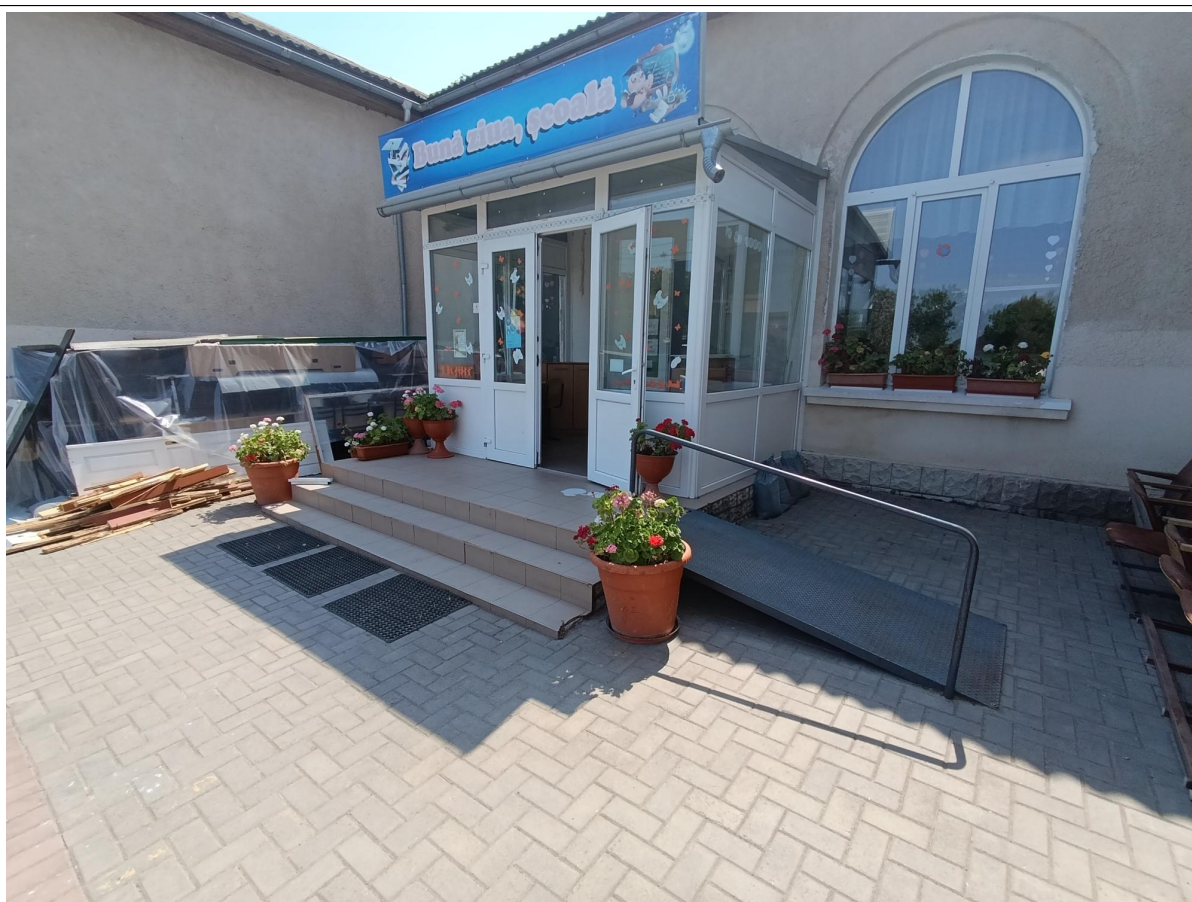
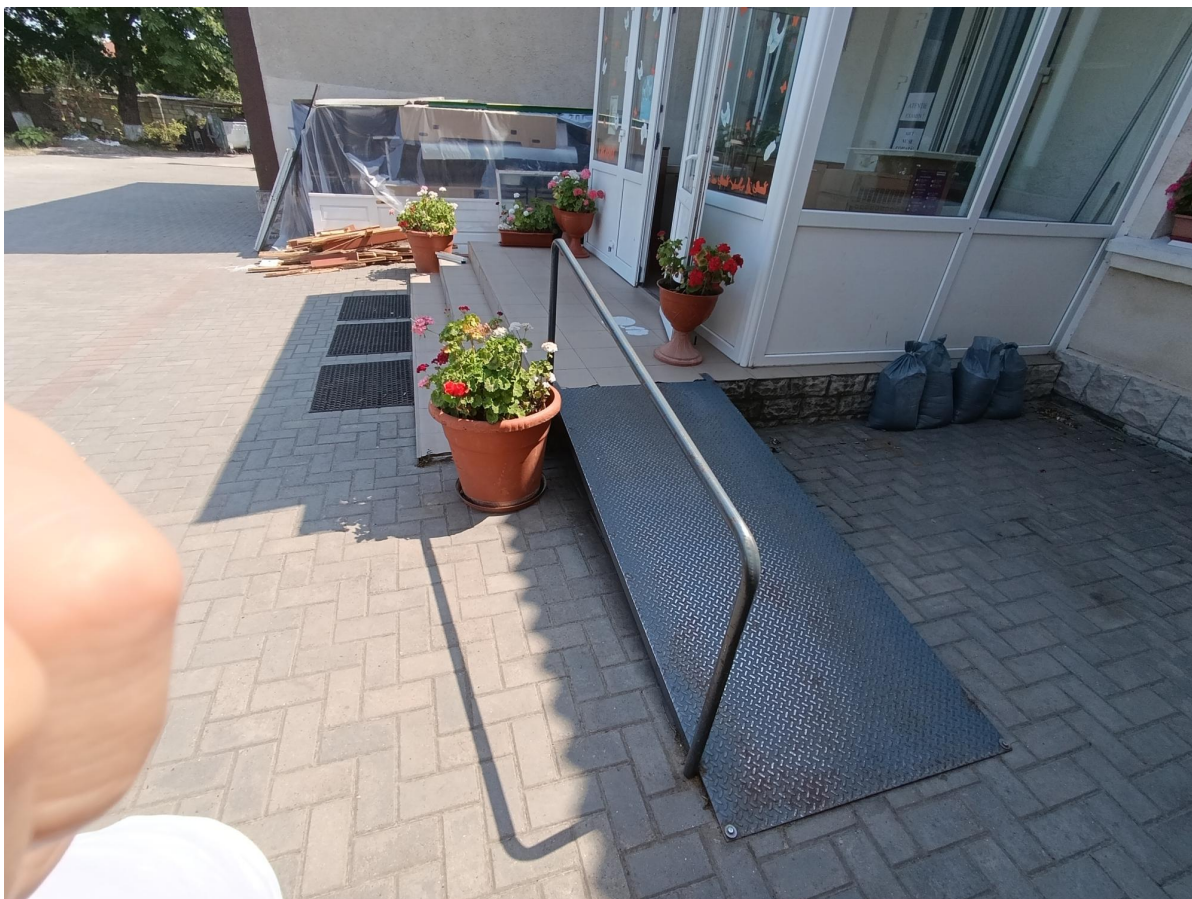
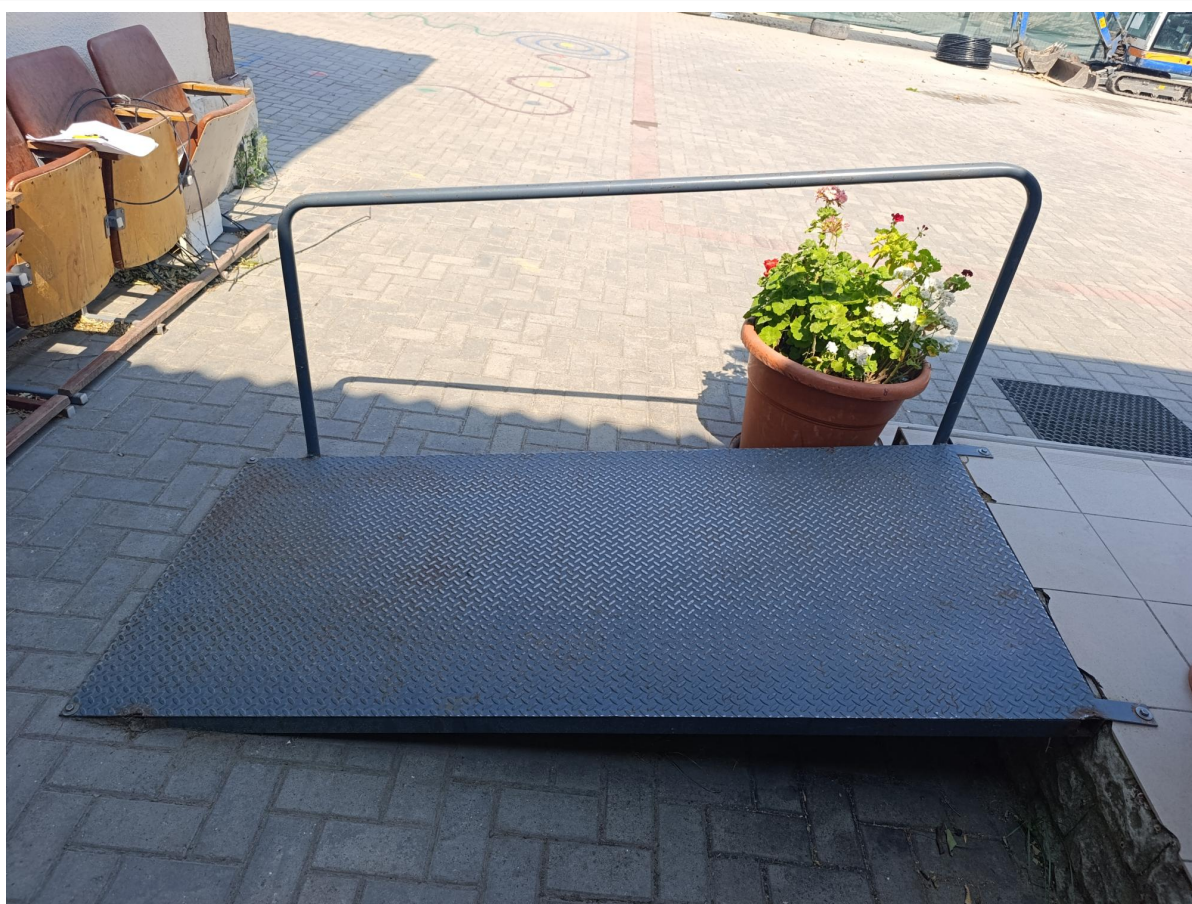
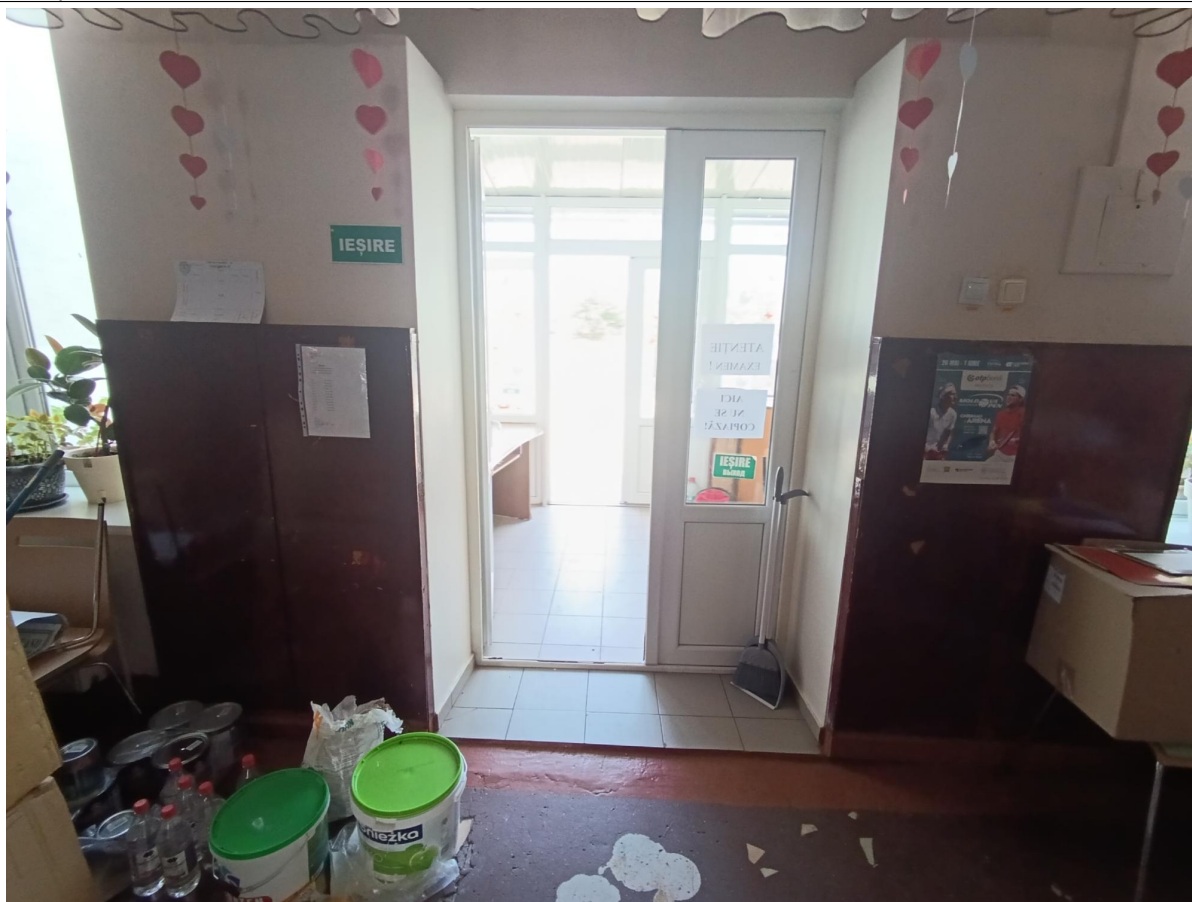
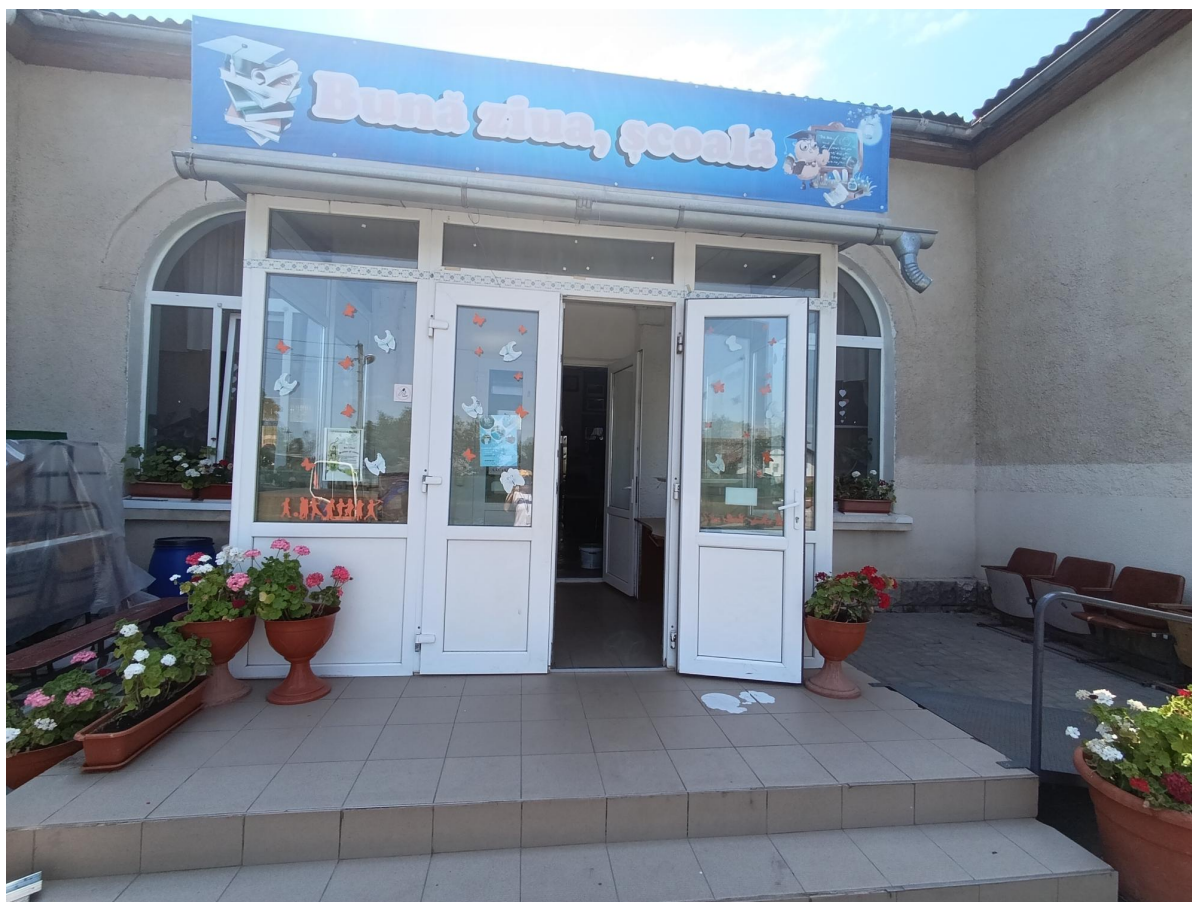
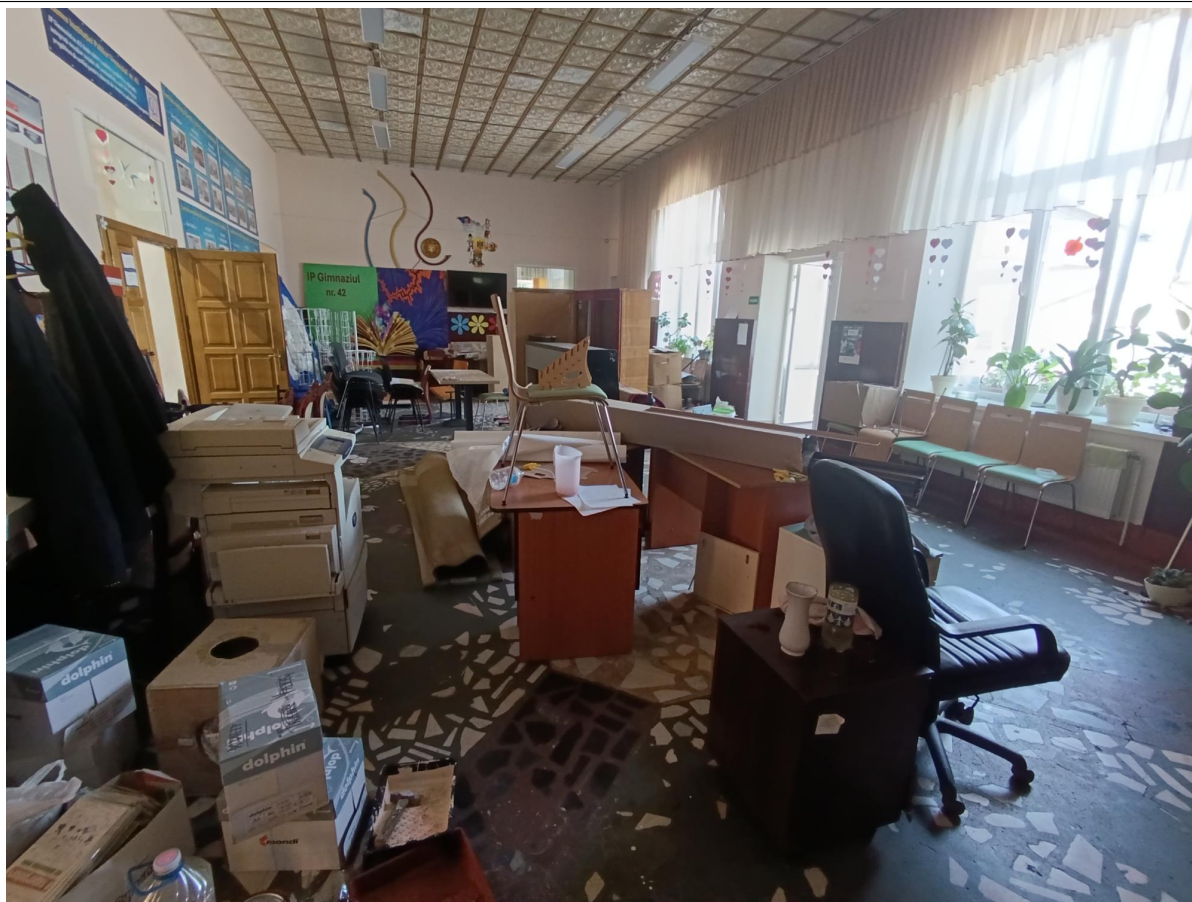
**Galerie - Intrare în clădire**

| La intrare sunt trepte: | Da, 3 trepte , Înălțime totală a treptelor/scărilor (cm)35 cm |
| Înălțimea pragului ușii (de la nivelul solului până la nivelul superior al pragului): | 35 cm<br>Standard: Se aplica regula de 1:12 |
| Dacă există trepte, sunt semnalate treptele cu elemente contrastante și/sau tactile: | Nu<br>Standard: prima și ultima treaptă trebuie semnalate în culori contrastante |
| Sunt bare de suport: | Da<br>Bara este doar pe partea da . Barele au un rând. Înălțimea barele de sus: 71 . |

| Dimensiuni ușă de intrare: | Dublă: 65 cm + 71 cm<br>Standard: lumina ușii duble trebuie să fie de minim 90 cm<br>Ușa mică din cea dublă se deschide |
| Prag ușă de intrare: | Un prag cu înălțimea: 2 cm<br>Standard: pragul trebuie să fie de maxim 2 cm |
