# Formular de evaluare a condițiilor de accesibilitate a clădirilor publice

| Categorii | Indicatori | Date colectate |
|---|---|---|
| Adresa, strada, nr.: | str. Ștefan cel Mare nr. 74 | |
| Instituția: | BESV 1/304 (În incinta Primăriei satului Condița) | |

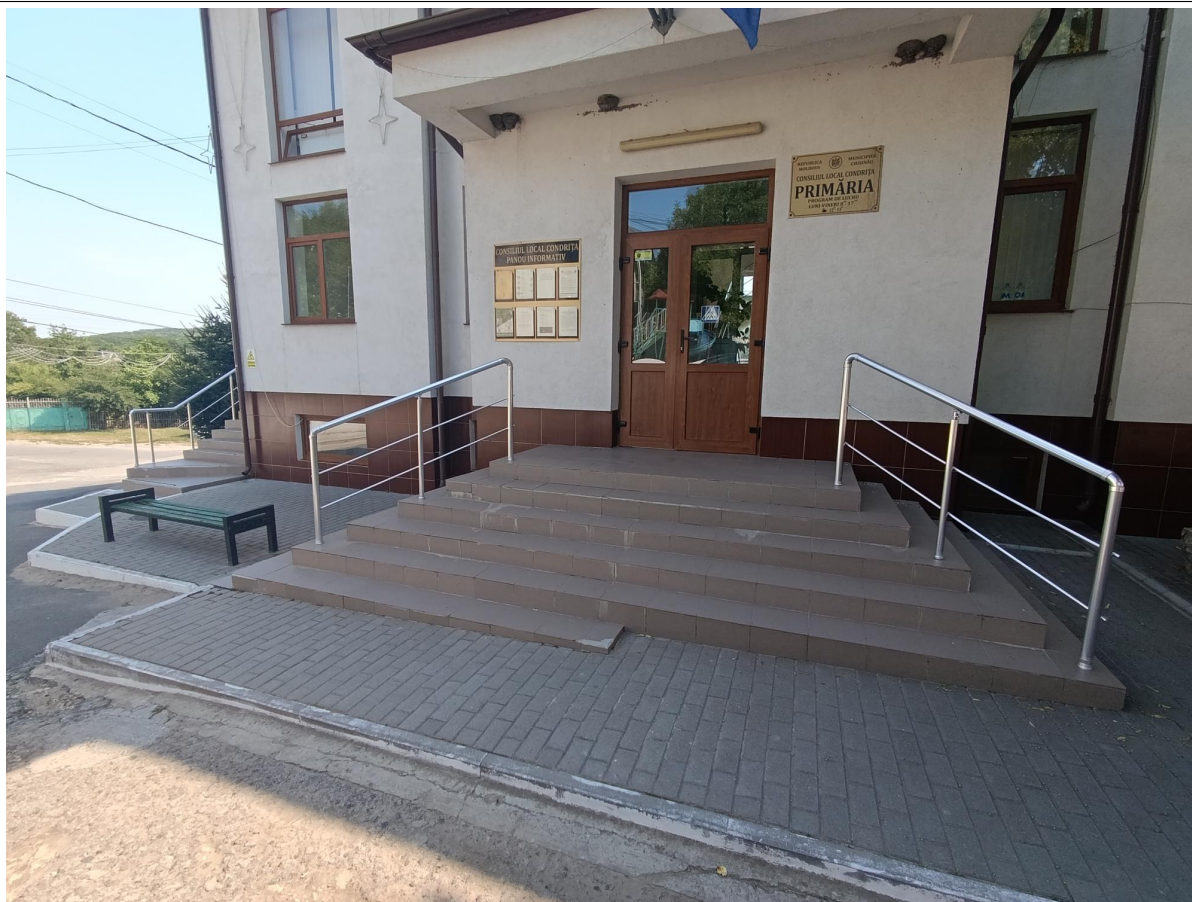
## Galerie - Intrare în clădire

| Intrarea în clădire este la nivelul solului: | Nu |
| La intrare sunt trepte: | Da, 7 trepte , Înălțime totală a treptelor/scărilor (cm)106 cm |
| Dacă există trepte, sunt semnalate treptele cu elemente contrastante și/sau tactile: | Nu<br>Standard: prima și ultima treaptă trebuie semnalate în culori contrastante |

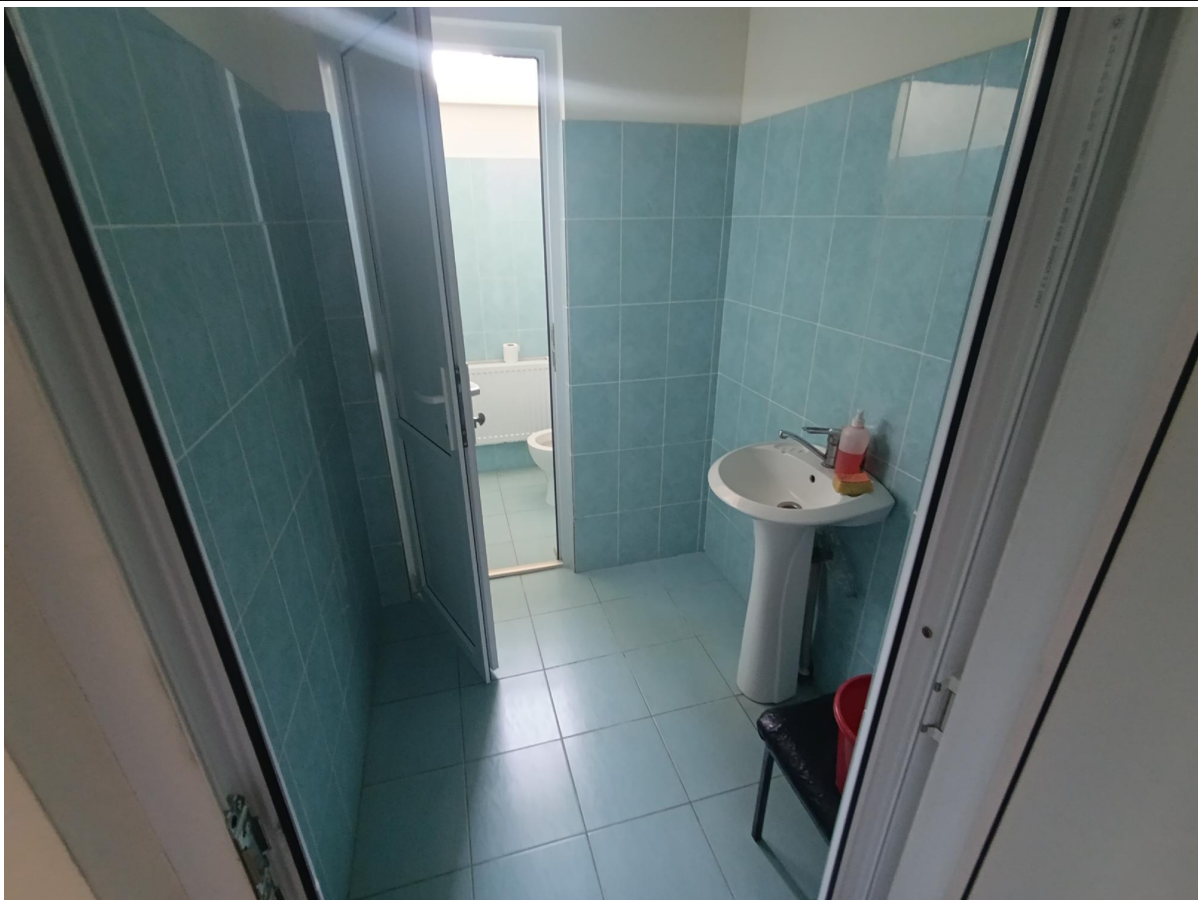
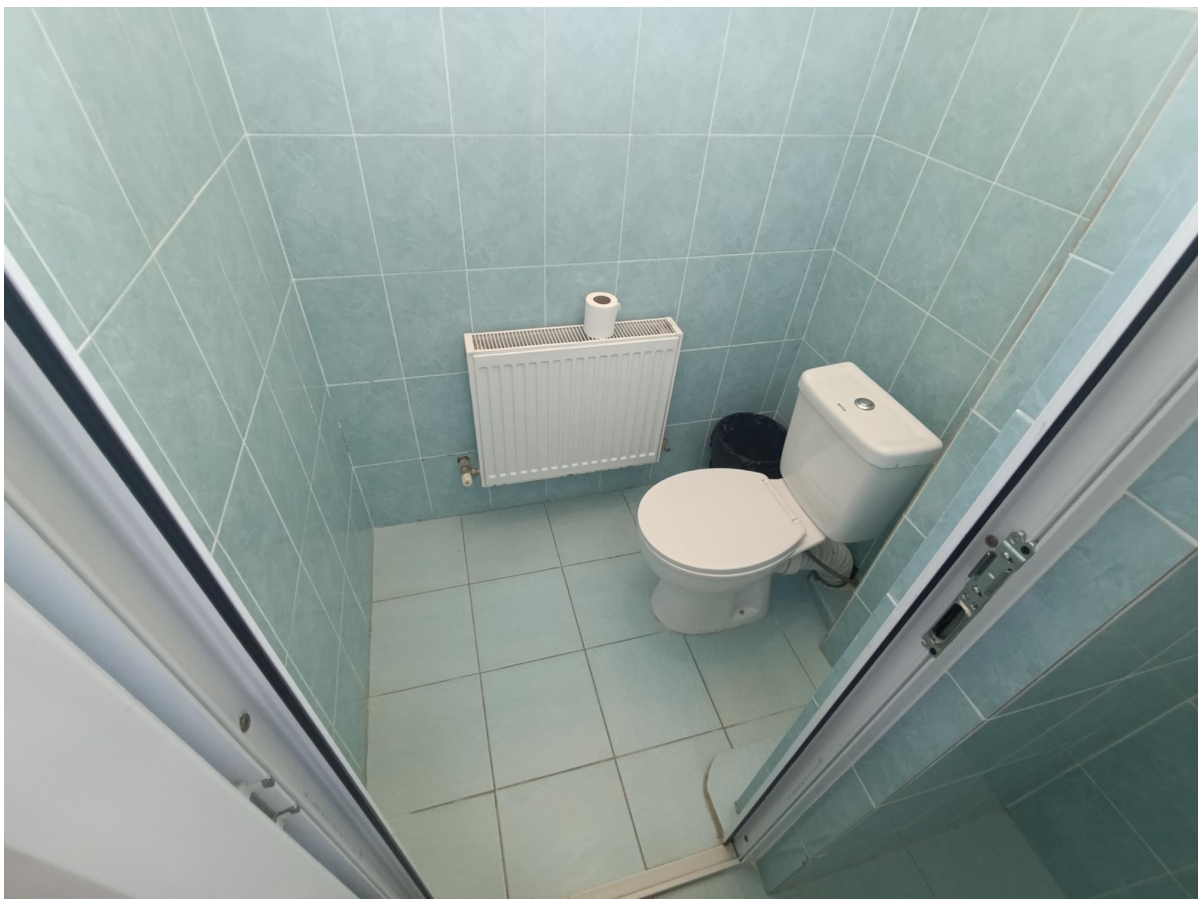
**Galerie - Grup sanitar**

| Categorii | Indicatori | Date colectate |
|---|---|---|
| Ușa de intrare WC interior, lățime: | 58 cm<br>Standard: ușa trebuie să fie de minim 90 cm | |
| Dimensiuni grup sanitar: | 300 cm x 150 cm<br>Standard: minim 160 x 180 cm | |
| Ușa cabină WC, lățime: | 59 cm<br>Standard: ușa trebuie să fie de minim 90 cm | |
| Dimensiuni cabină WC: | 120 cm x 150 cm<br>Standard: minim 160 x 180 cm | |
| Vasul WC are bare de suport: | Nu | |
