# Formular de evaluare a condițiilor de accesibilitate a clădirilor publice

| Categorii | Indicatori | Date colectate |
|---|---|---|
| Adresa, strada, nr.: | str.Lenin 160 | |
| Instituția: | BESV 36/3 Colegiul num.Ciakir | |

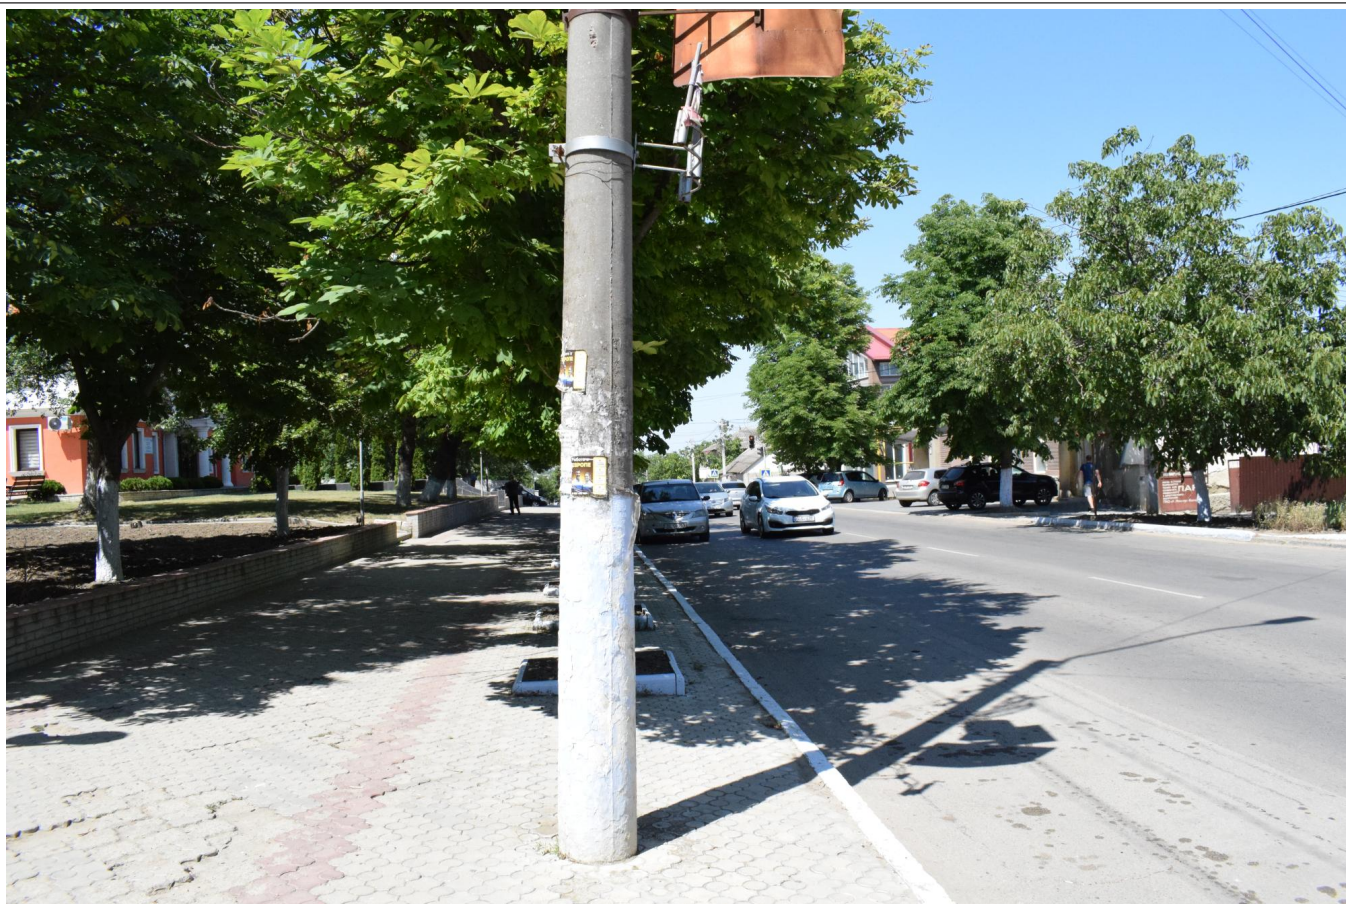
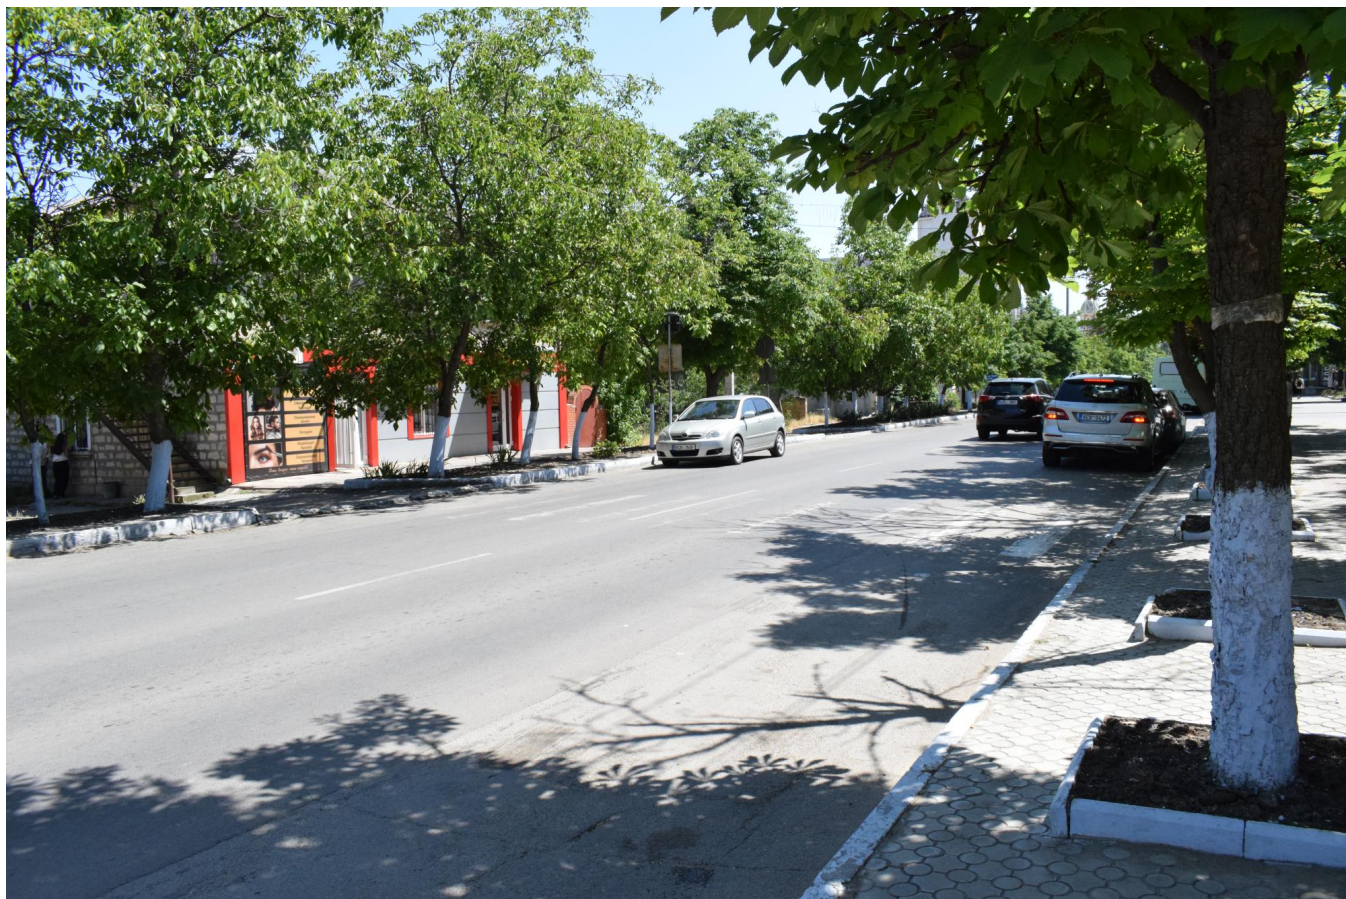
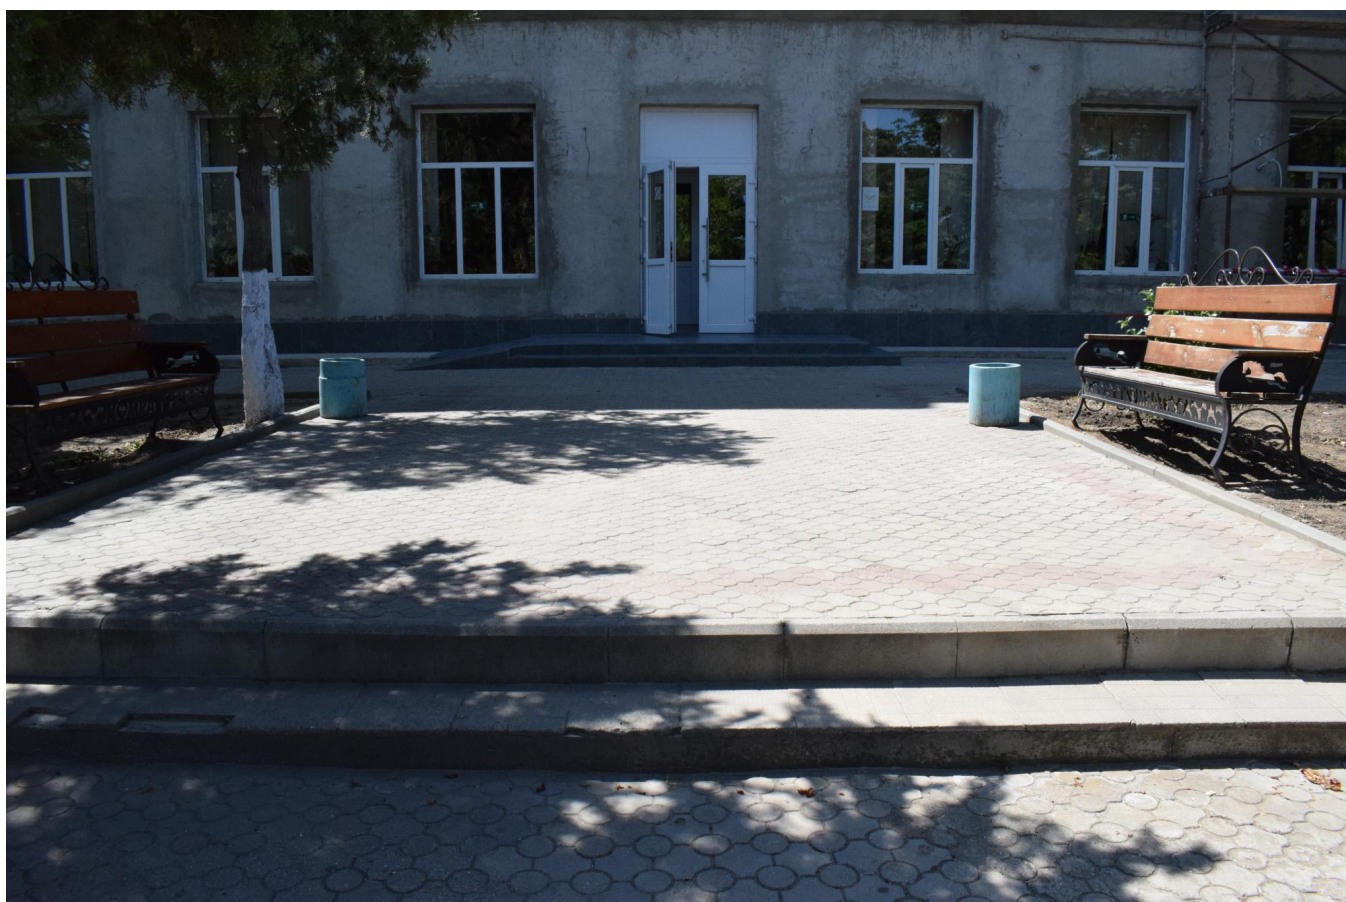
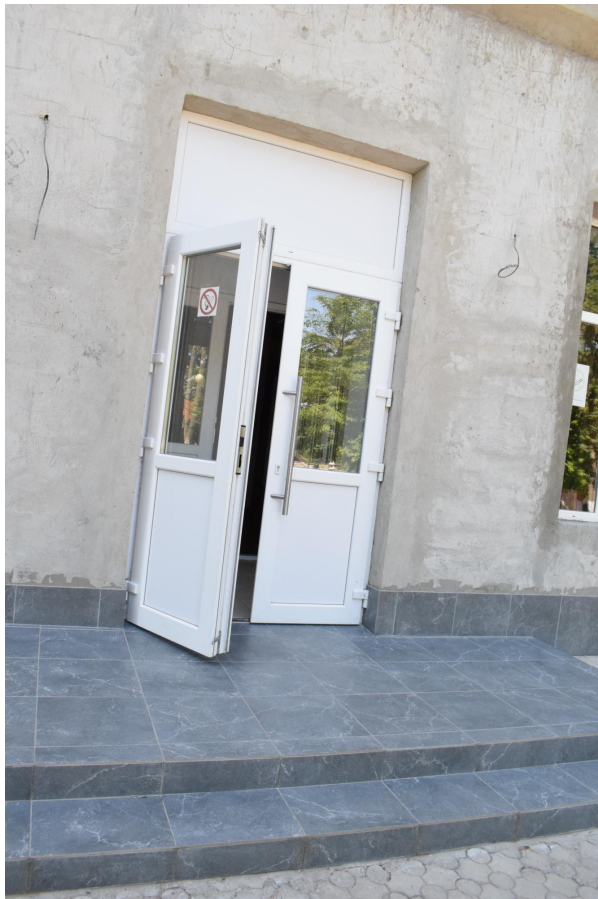
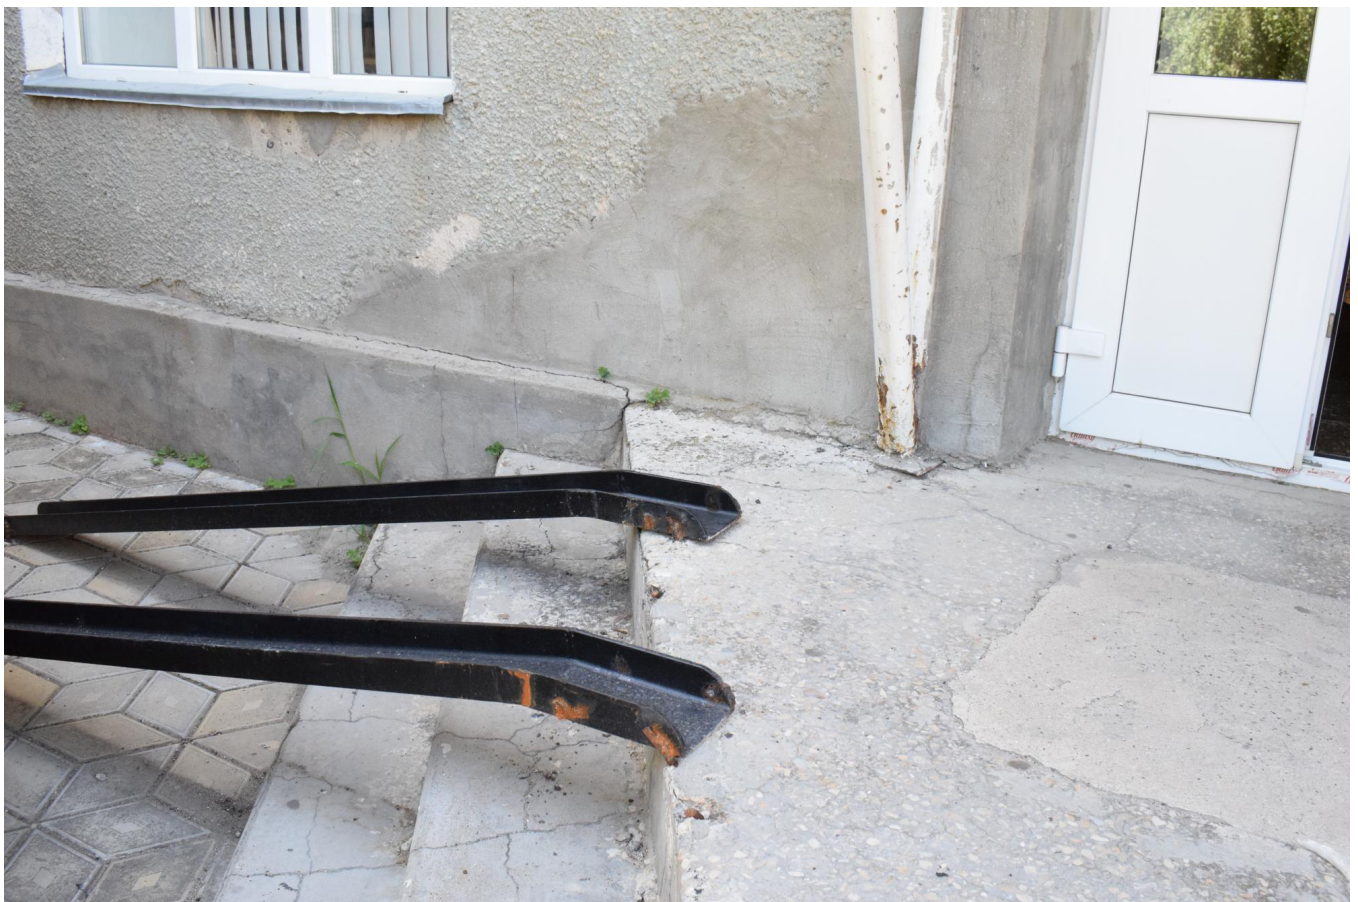
## Galerie - Căi de acces către clădire

| Scări/Trepte: | Da, 3 scări/trepte , înălțimea:20 cm |

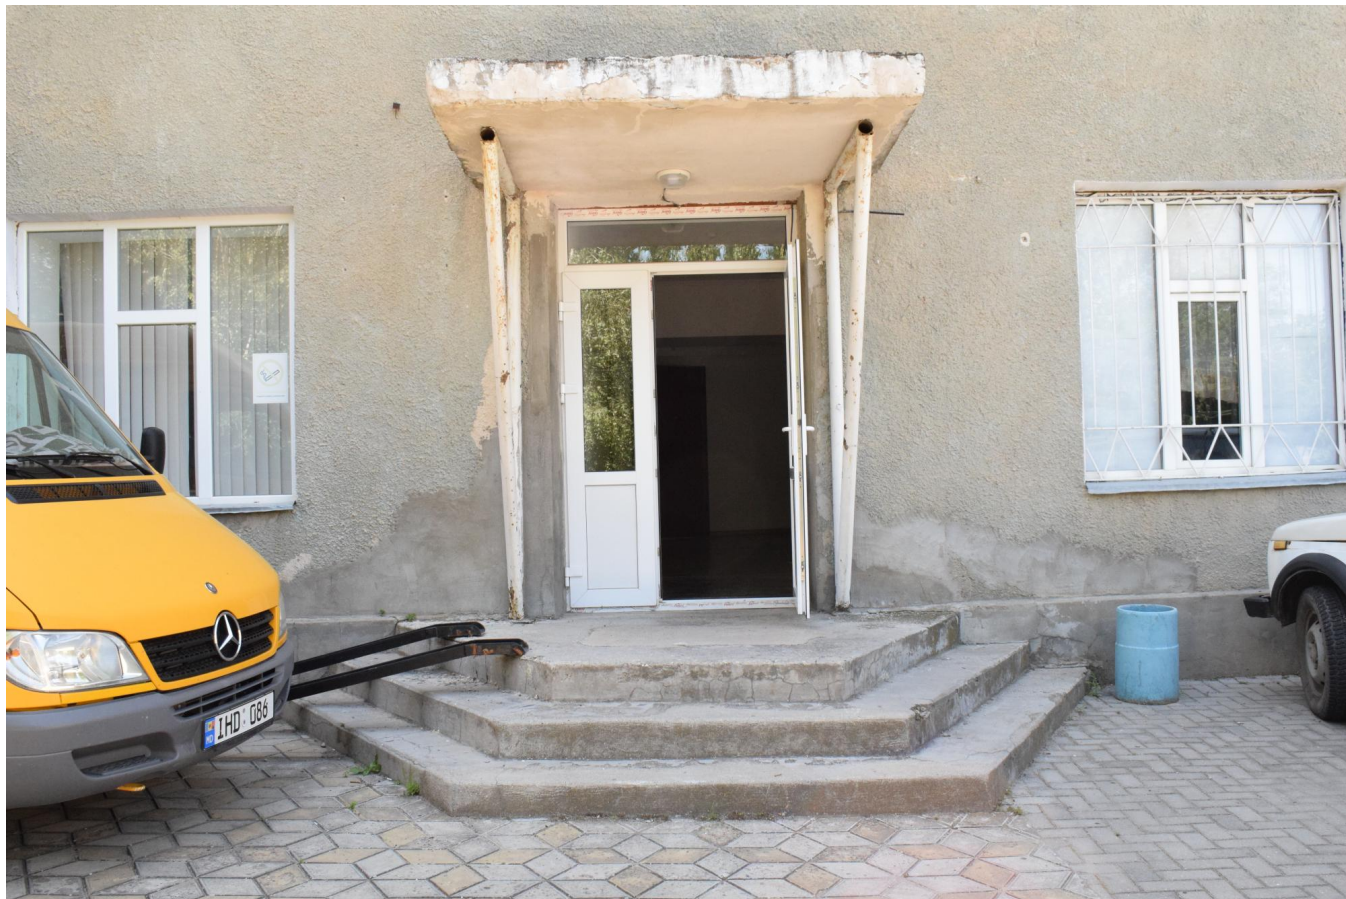
**Galerie - Intrare în clădire**

| La intrare sunt trepte: | Da, 3 trepte , Înălțime totală a treptelor/scărilor (cm)18 cm |
| Înălțimea pragului ușii (de la nivelul solului până la nivelul superior al pragului): | 4 cm<br>Standard: Se aplica regula de 1:10 |
| Dacă există trepte, sunt semnalate treptele cu elemente contrastante și/sau tactile: | Nu<br>Standard: prima și ultima treaptă trebuie semnalate în culori contrastante |

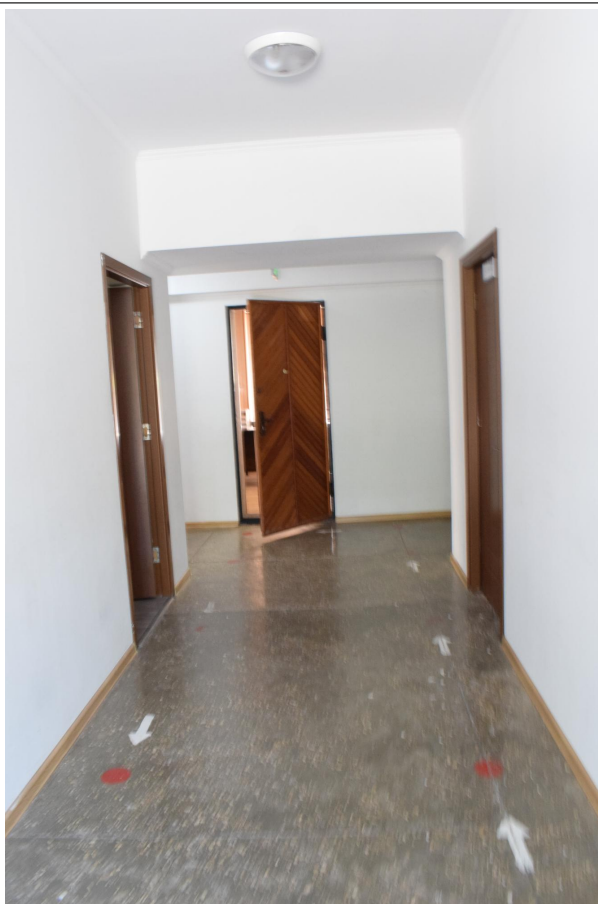
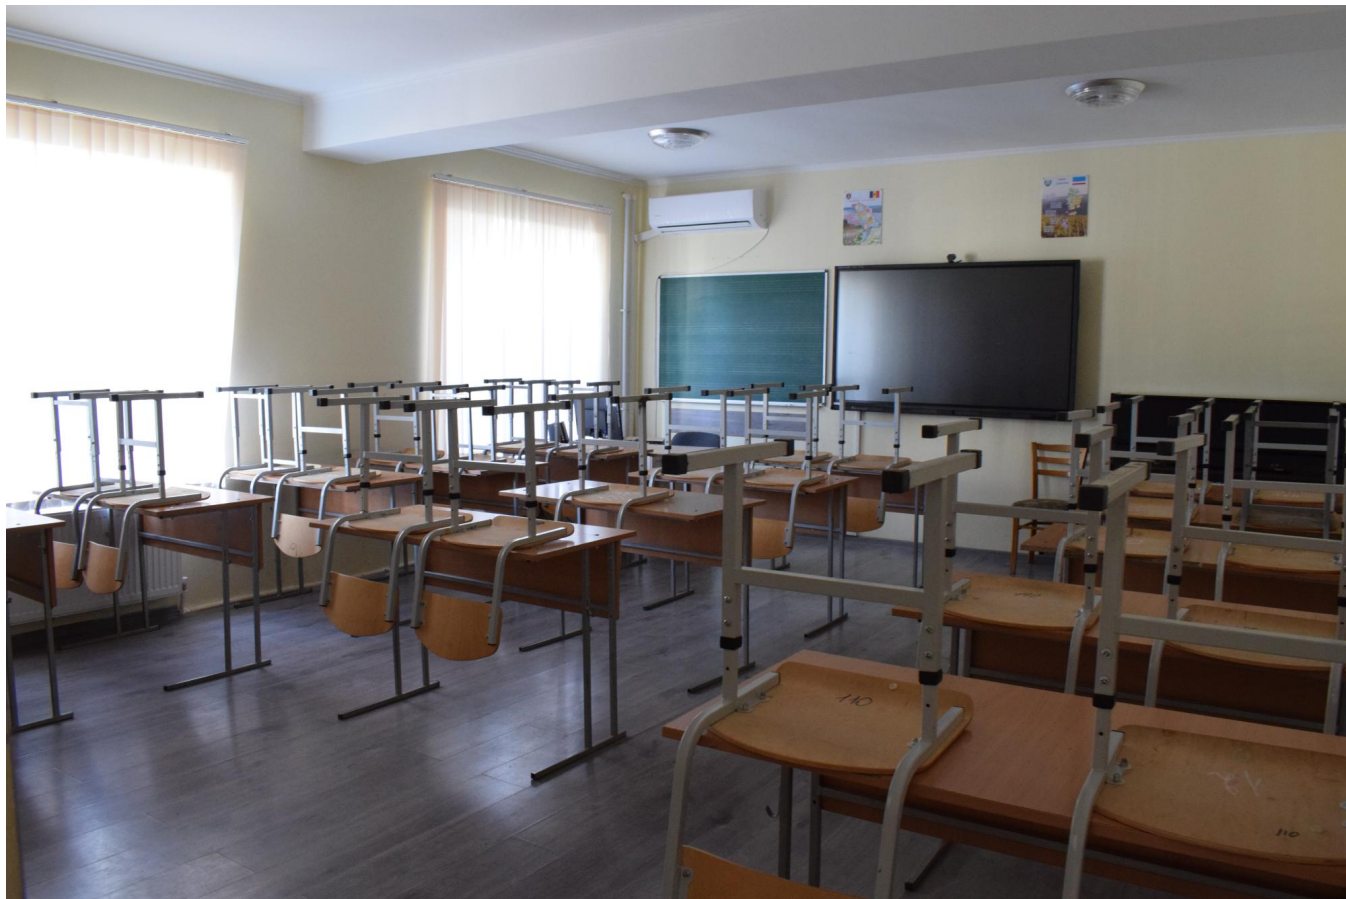
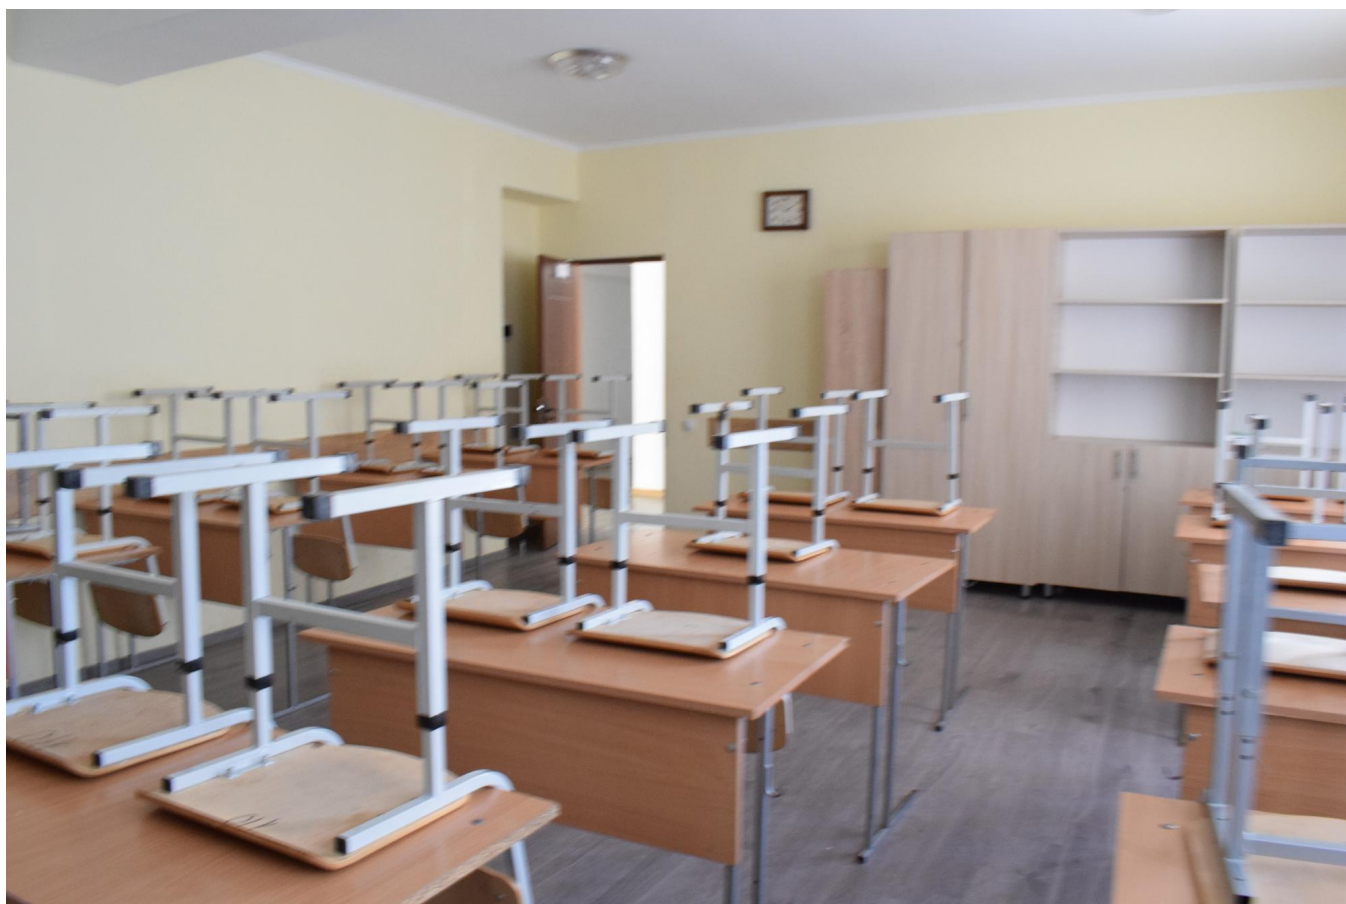
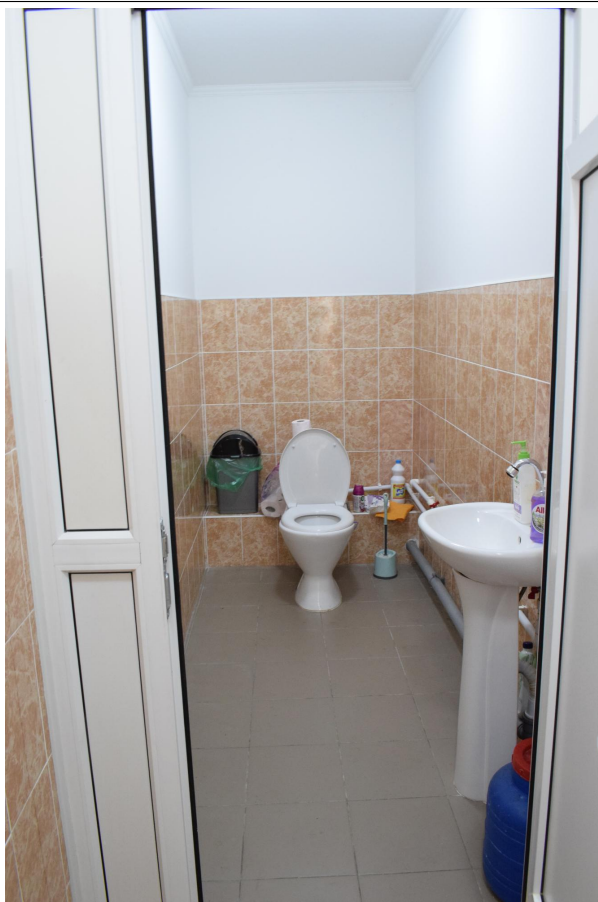
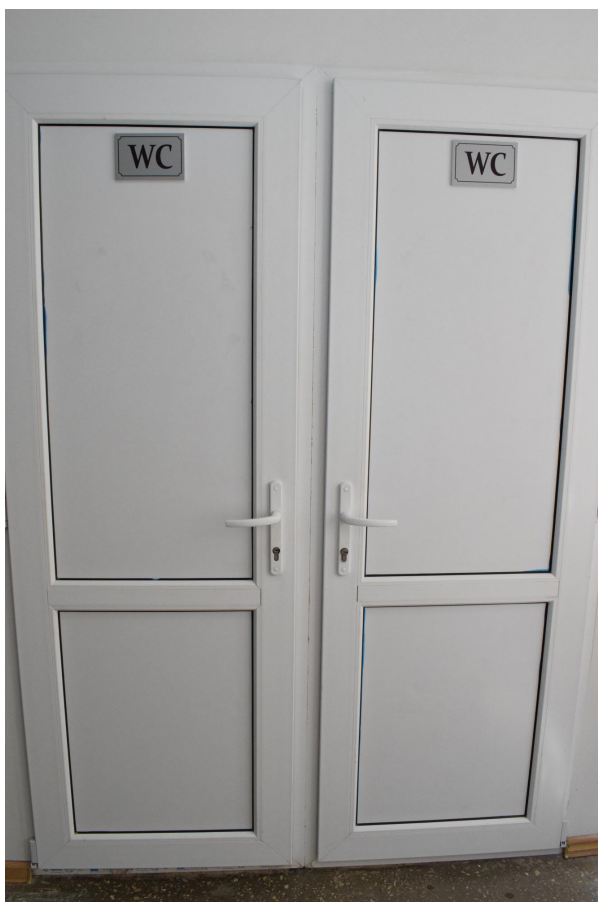
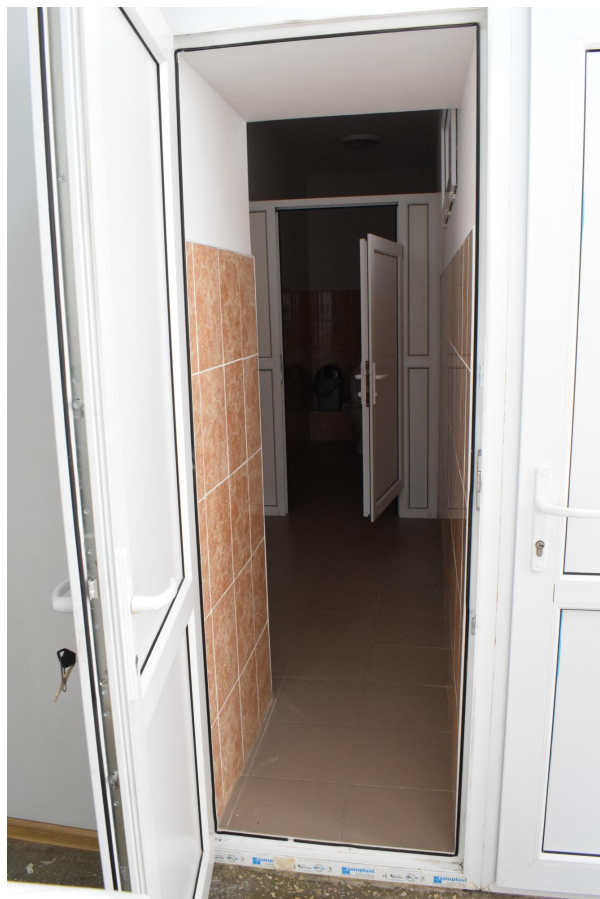
**Galerie - Coridoare**

| Pardoseala/podeaua în coridor este suprafață accesibilă: | Nu |
| Suprafață alunecoasă: | Da |
| Culori contrastante (este o diferență de culoare contrastantă (culori închise / culori deschise) între perete și podea): | Nu |
