# Formular de evaluare a condițiilor de accesibilitate a clădirilor publice

| Categorii | Indicatori | Date colectate |
|---|---|---|
| Localitate, raion: | Gaureni (Nisporeni) | |
| Instituția: | Scoala primara-BESV 23/8 | |

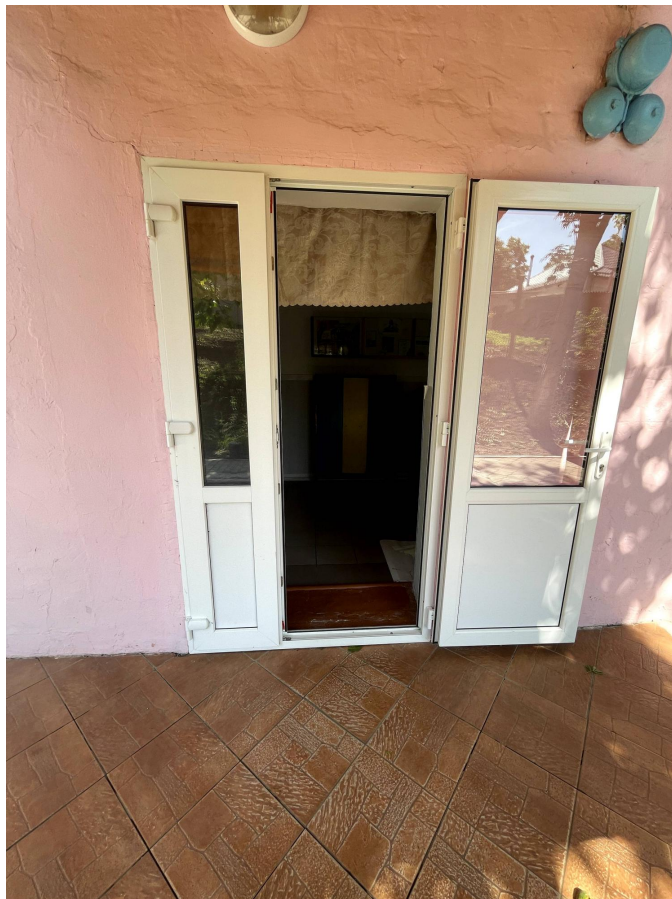
## Galerie - Intrare în clădire

| Drumurile/Căile de acces sunt: | Deteriorate |
| Trecerea de pe carosabil spre trotuar/clădire: | Abruptă |
| Prag poartă: | Da, are înălțimea: 10 cm |
| Borduri: | Da, 1 borduri , înălțimea:20 cm |

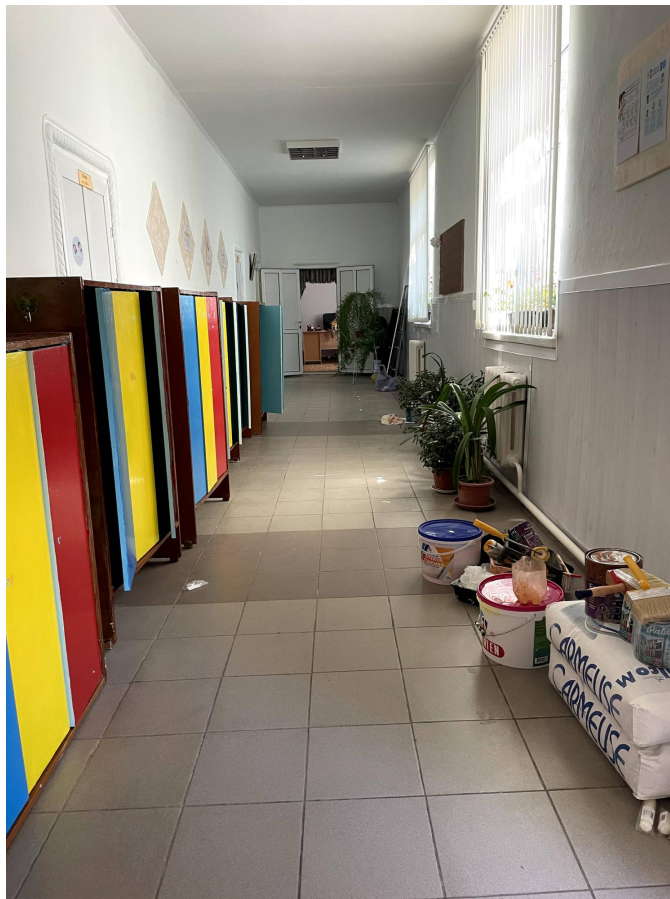
## Galerie - Coridoare

| Lățimea coridorului (în cel mai îngust loc) este peste 150 cm? | Da |
| Suprafață alunecoasă: | Da |
| Culori contrastante (este o diferență de culoare contrastantă (culori închise / culori deschise) între perete și podea): | Nu |

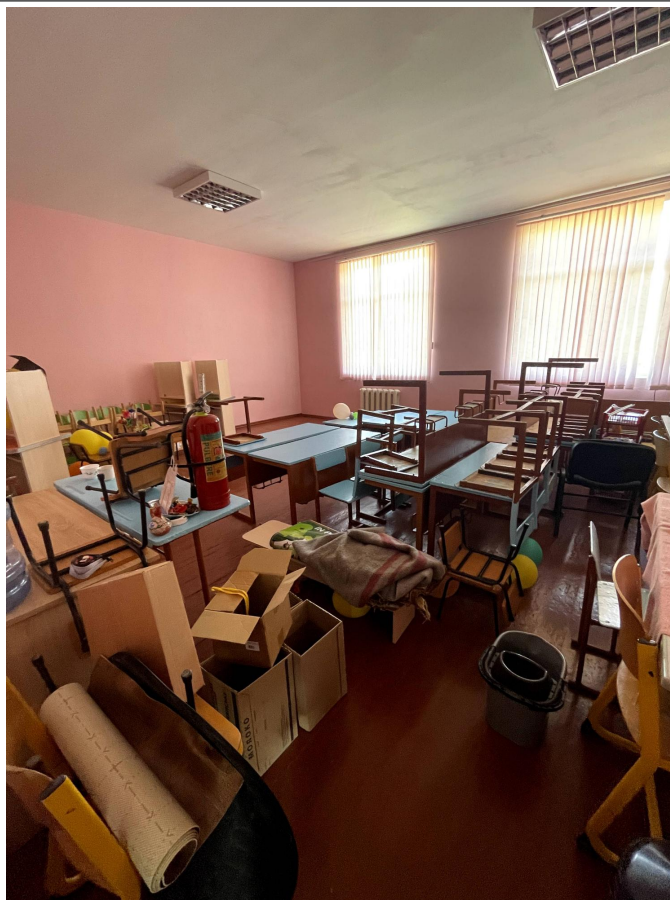
## Galerie - Sala de prestare a serviciului

| În sală este spațiu de manevră pentru un scaun rulant cu diagonala minimă de 140 cm: | Da |
| Spațiul interior este suficient iluminat: | Da |
| Culori contrastante pentru sală: | Da<br>Standard: este o diferență de culoare contrastantă (culori închise / culori deschise) între perete și podea |
