# Formular de evaluare a condițiilor de accesibilitate a clădirilor publice

Data: 03-07-2025

| Categorii | Indicatori | Date colectate |
|---|---|---|
| Adresa, strada, nr.: | Str. Ion Creanga, 4A | |
| Instituția: | Instituția de educație timpurie nr.54-BESV 1/72 | |

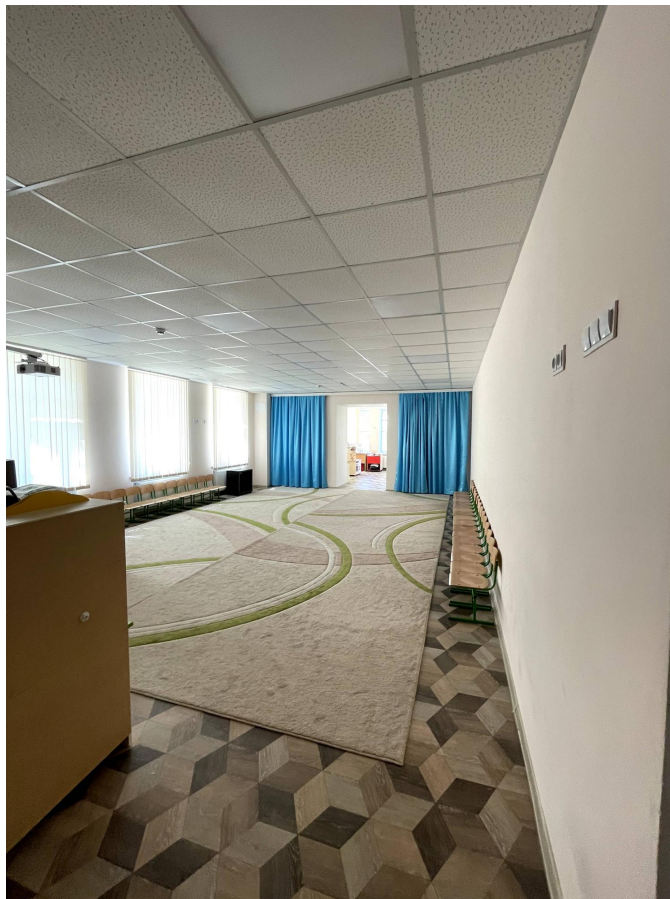
**Galerie - Sala de prestare a serviciului**

| Culori contrastante pentru sală: | Nu<br>Standard: este o diferență de culoare contrastantă (culori închise / culori deschise) între perete și podea |

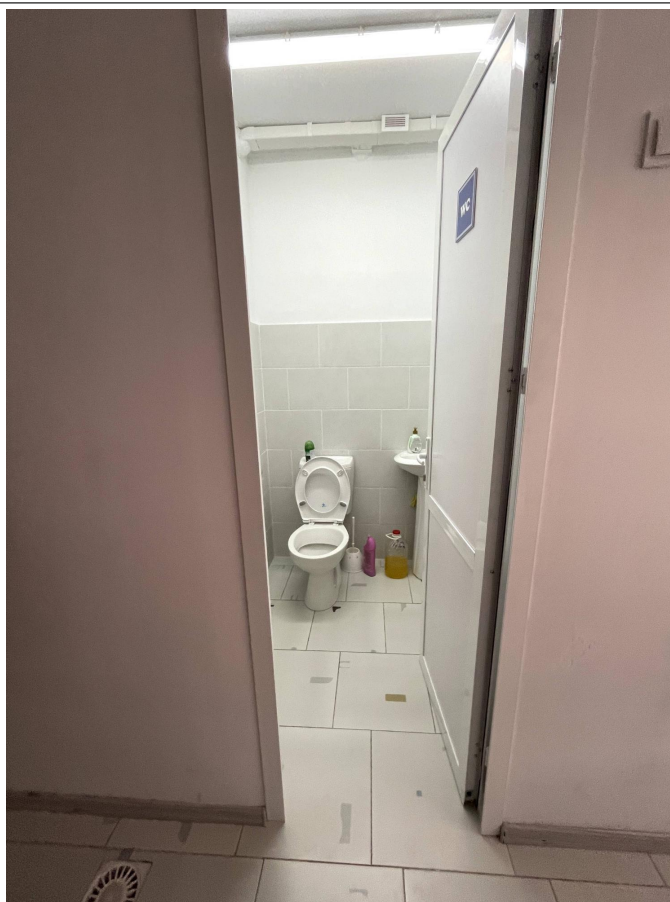
**Galerie - Grup sanitar**

| Ușa de intrare WC interior, lățime: | 60 cm<br>Standard: ușa trebuie să fie de minim 90 cm |
| Dimensiuni grup sanitar: | 135 cm x 145 cm<br>Standard: minim 160 x 180 cm |
| Ușa cabină WC, lățime: | 60 cm<br>Standard: ușa trebuie să fie de minim 90 cm |
| Dimensiuni cabină WC: | 135 cm x 142 cm<br>Standard: minim 160 x 180 cm |
| Vasul WC are bare de suport: | Nu |
| Este spațiu liber sub lavoar: | Nu |
| Toaleta este echipată cu sistem/buton de alarmă: | Nu |
| Culori contrastante: | Nu<br>Standard: este o diferență de culoare contrastantă (culori închise / culori deschise) între perete și podea |
