# Formular de evaluare a condițiilor de accesibilitate a clădirilor publice

| Categorii | Indicatori | Date colectate |
|---|---|---|
| Adresa, strada, nr.: | satul Dumbrava, str. Petru Movilă, 39 | |
| Instituția: | BESV 1/301 (Centru comercial, satul Dumbrava) | |

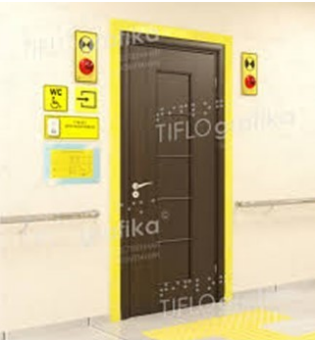
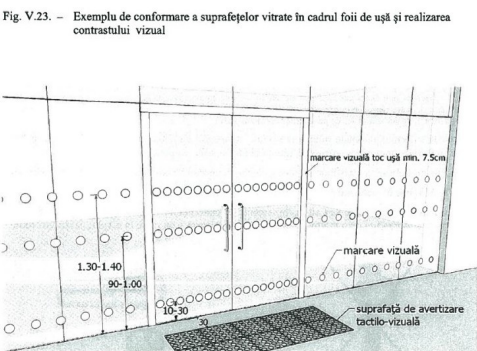
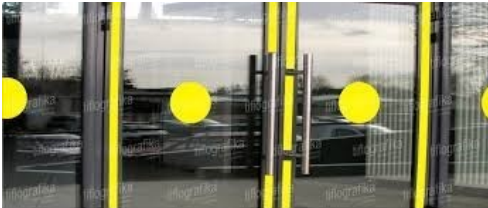
Fig. V.24. – Exemplu de conformare a suprafețelor vitrate în cadrul foii de ușă și realizarea contrastului vizual, atunci când ușa și suprafețele adiacente sunt vitrate

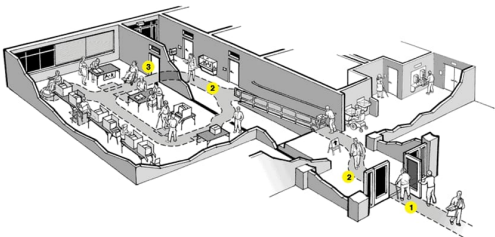
Sala în care se prestează serviciul public (un birou sau o cameră unde poate fi deservită o persoană cu dizabilități)

| Este la nivel de: | Parter |

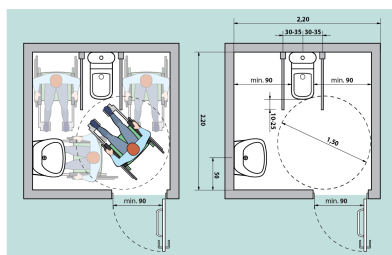
Fig. V.42.a Amenajarea unei cabine WC adaptate - tip A
