# Formular de evaluare a condițiilor de accesibilitate a clădirilor publice

| Categorii | Indicatori | Date colectate |
|---|---|---|
| Adresa, strada, nr.: | str. Studenților nr. 10/3 | |
| Instituția: | BESV 1/225 (Liceul Teoretic „Ion Creangă”) | |

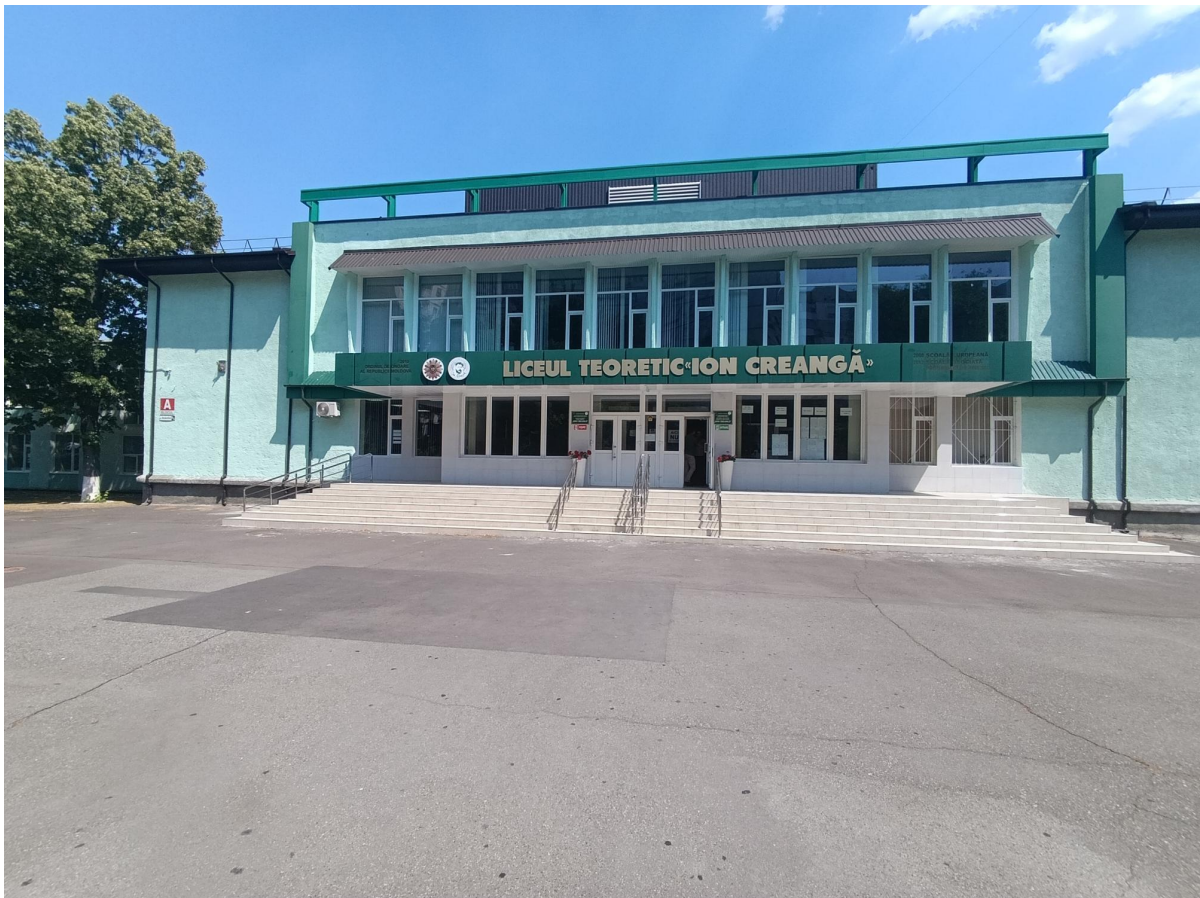
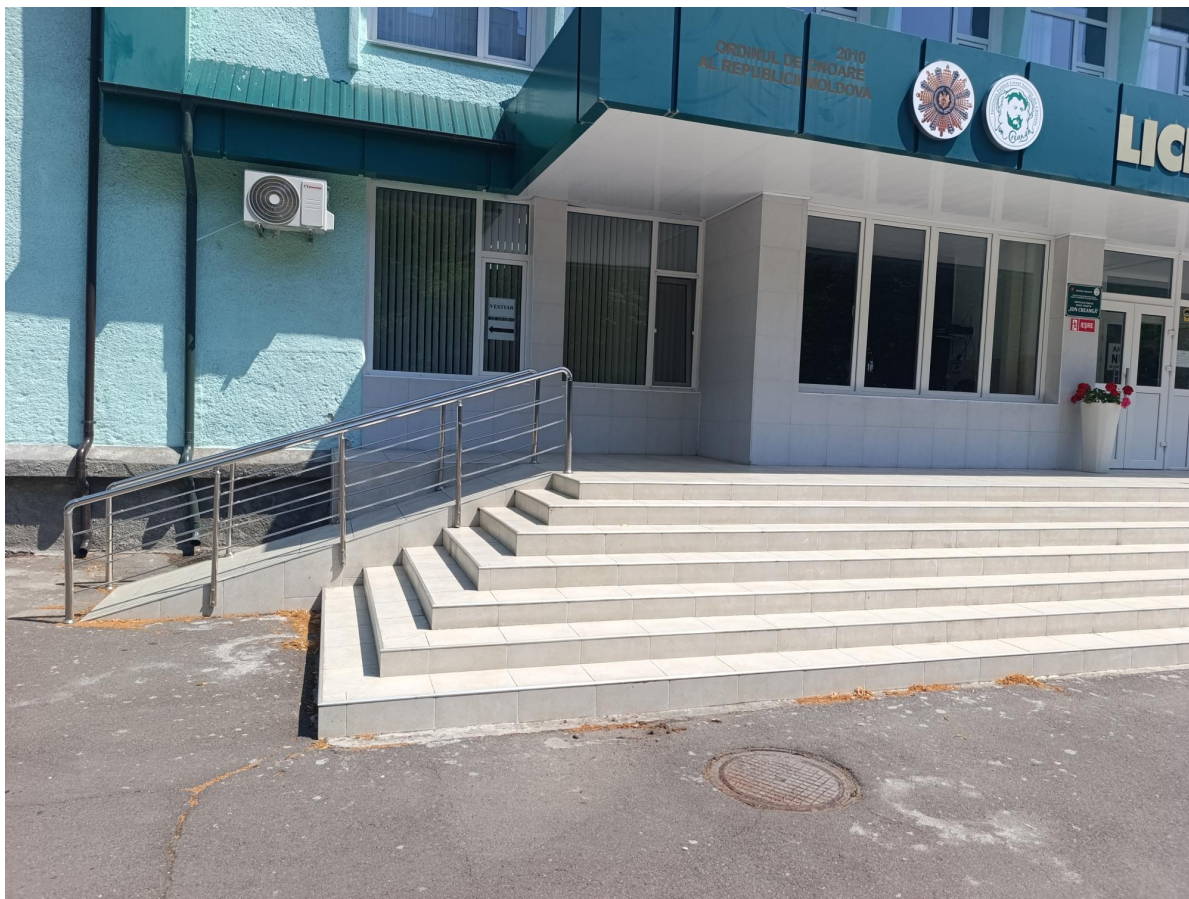
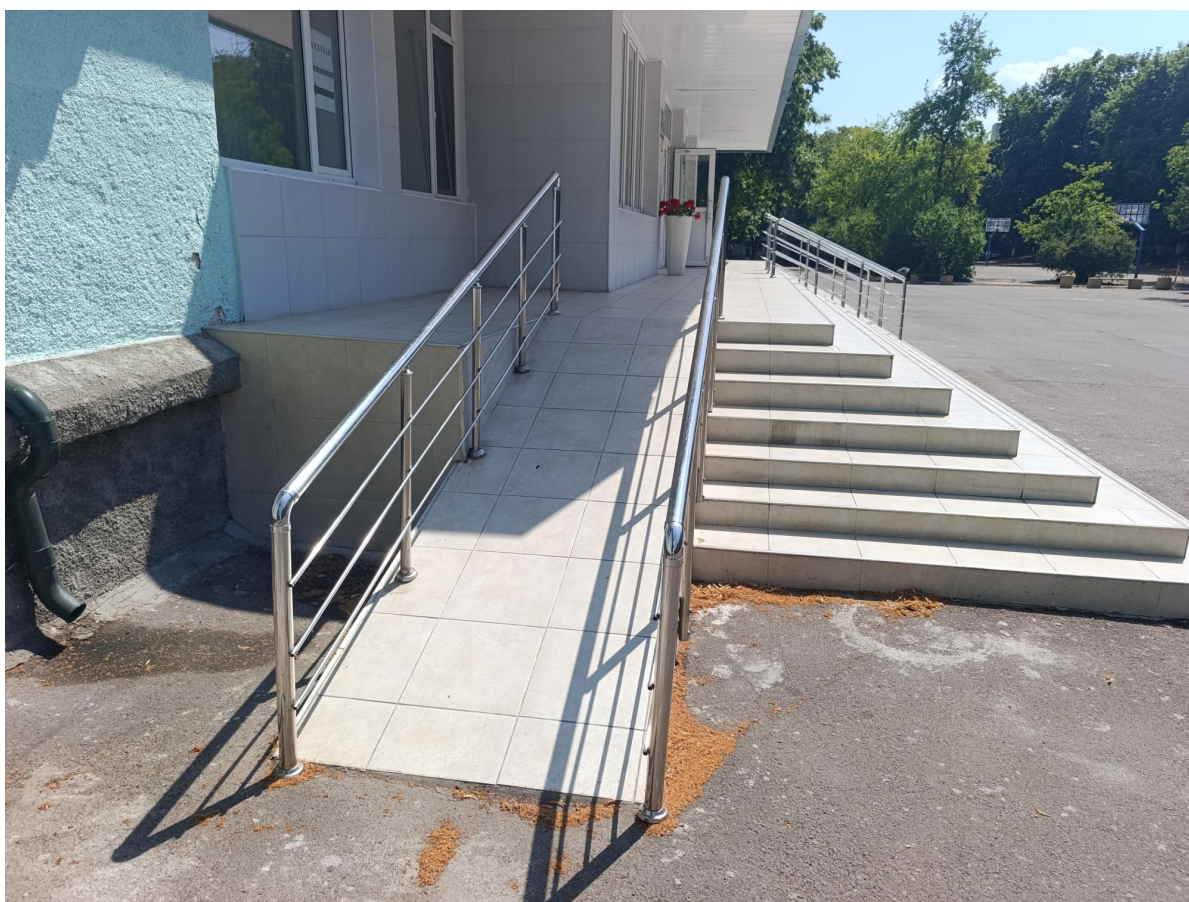
**Galerie - Intrare în clădire**

| Categorii | Indicatori | Date colectate |
|---|---|---|
| | La intrare sunt trepte: | Da, 4 trepte , Înălțime totală a treptelor/scărilor (cm)55 cm |
| | Dacă există trepte, sunt semnalate treptele cu elemente contrastante și/sau tactile: | Nu<br><b>Standard: prima și ultima treaptă trebuie semnalate în culori contrastante</b> |

| Dimensiuni ușă de intrare: | Simplă: 82 cm<br><b>Standard: trebuie să fie de minim 90 cm</b><br>- |
| Prag ușă de intrare: | Un prag cu înălțimea: 5 cm<br><b>Standard: pragul trebuie să fie de maxim 2 cm</b> |

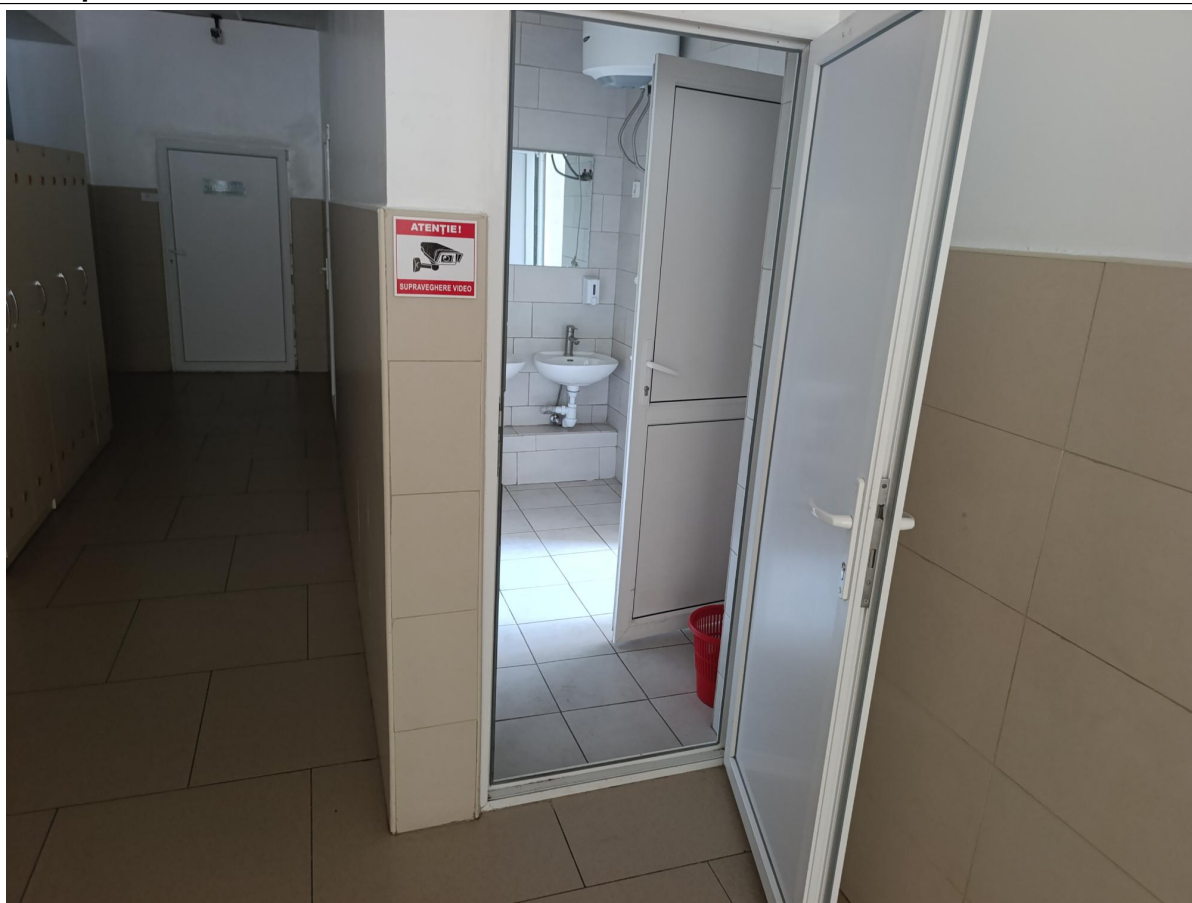
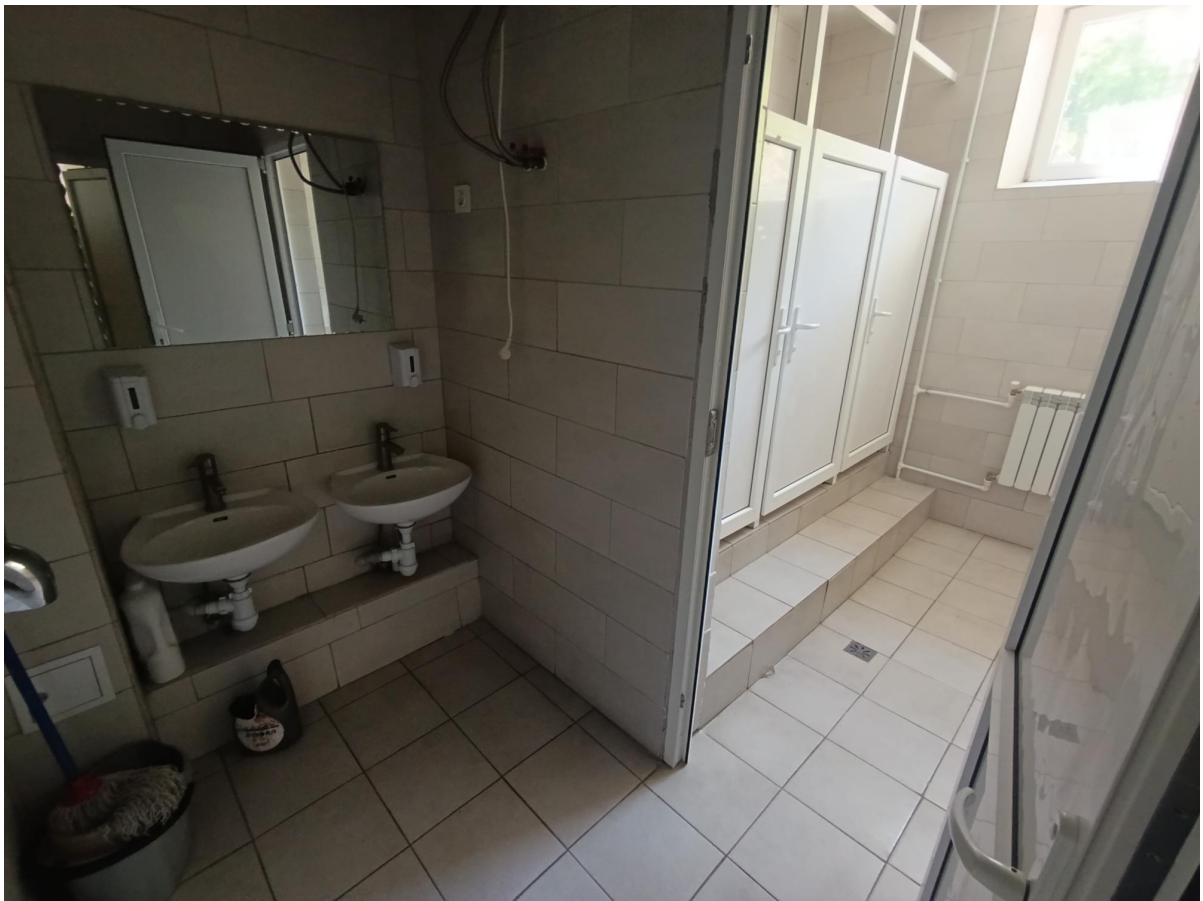
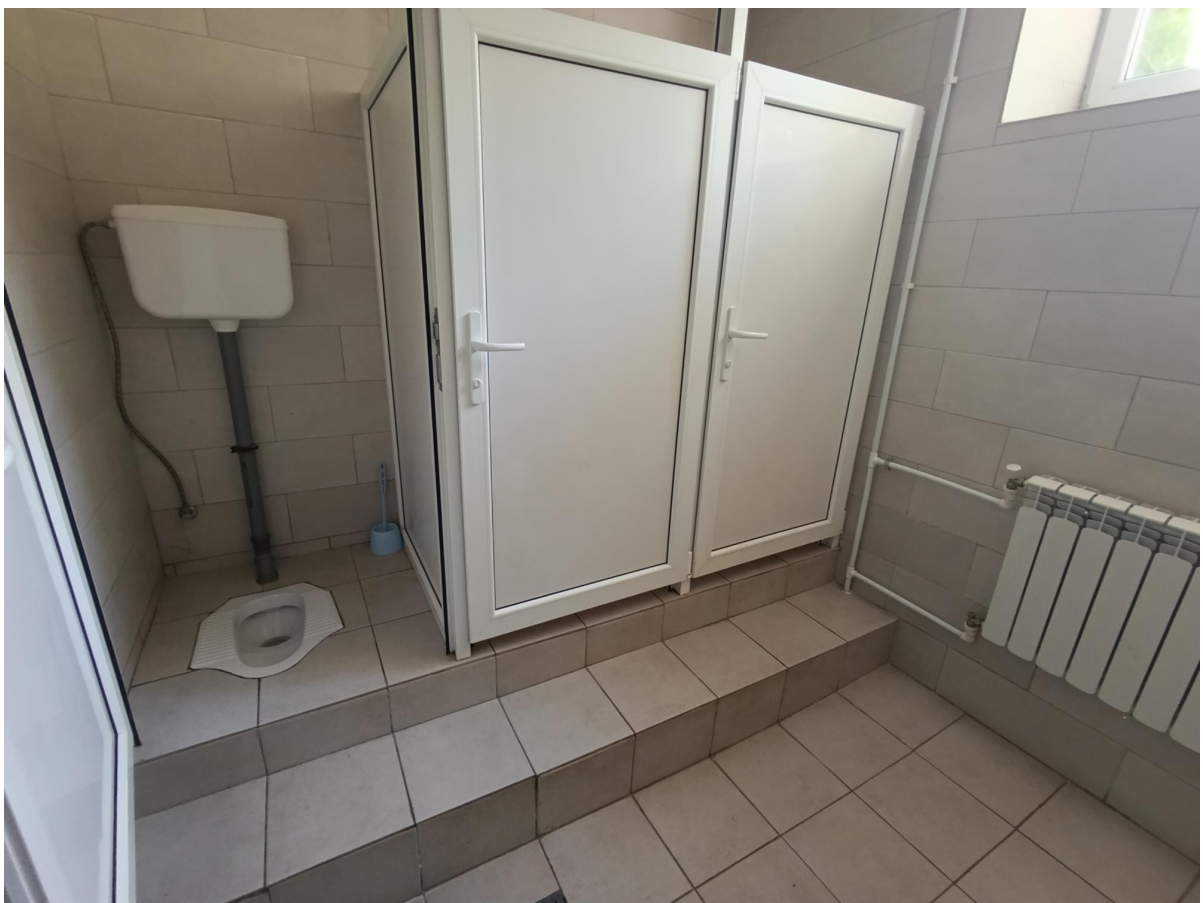
**Galerie - Grup sanitar**

| Ușa de intrare WC interior, lățime: | 68 cm<br>Standard: ușa trebuie să fie de minim 90 cm |

| Categorii | Indicatori | Date colectate |
|---|---|---|
| | Ușa cabină WC, lățime: | 65 cm<br>Standard: ușa trebuie să fie de minim 90 cm |
| | Dimensiuni cabină WC: | 105 cm x 70 cm<br>Standard: minim 160 x 180 cm |
| | Prag ușa cabină WC: | Prag cu înălțimea: 17 cm<br>Standard: maxim 2 cm |
| | Tipul vasului WC: | Vas wc turcesc |
| | Vasul WC are bare de suport: | Nu |
