# Formular de evaluare a condițiilor de accesibilitate a clădirilor publice

| Categorii | Indicatori | Date colectate |
|---|---|---|
| Adresa, strada, nr.: | str. Studenților nr. 10/3 | |
| Instituția: | BESV 1/225 (Liceul Teoretic „Ion Creangă”) | |

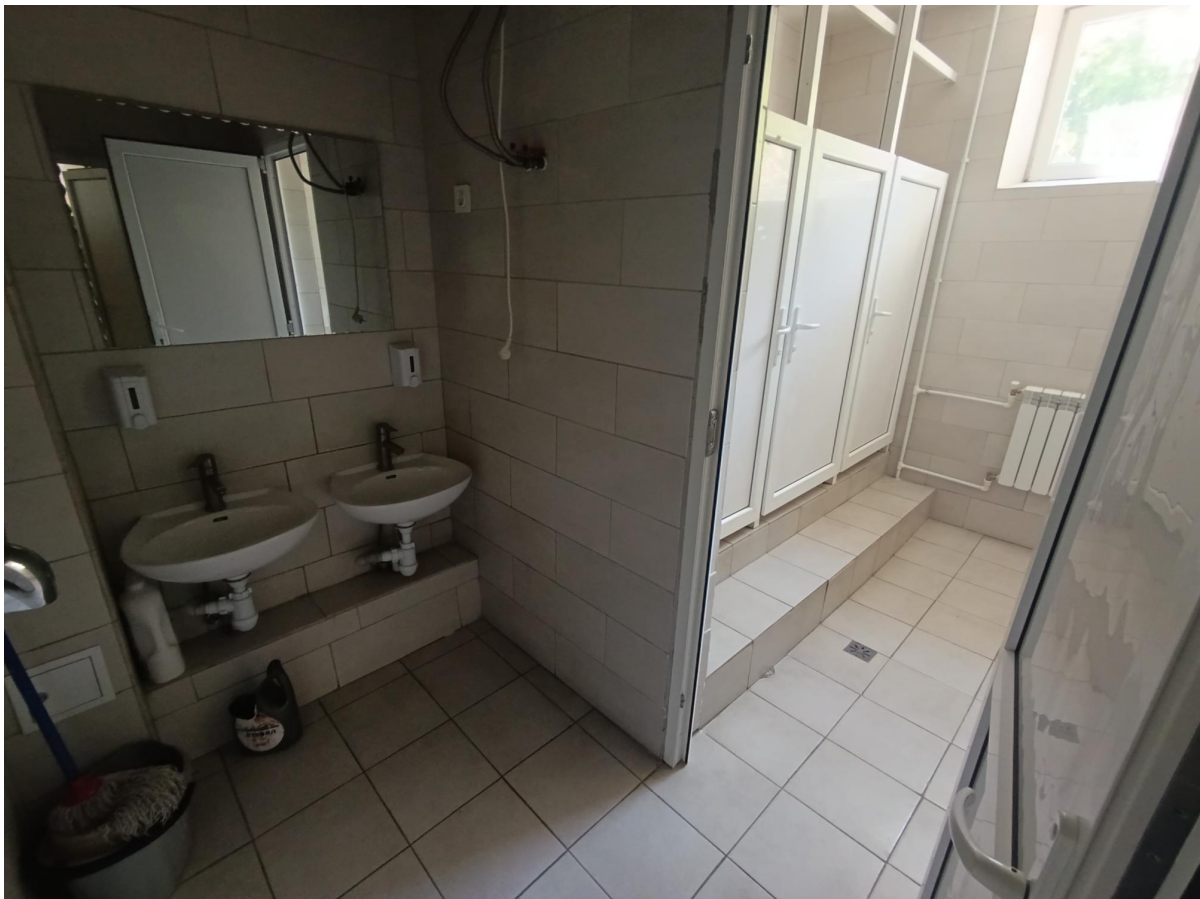
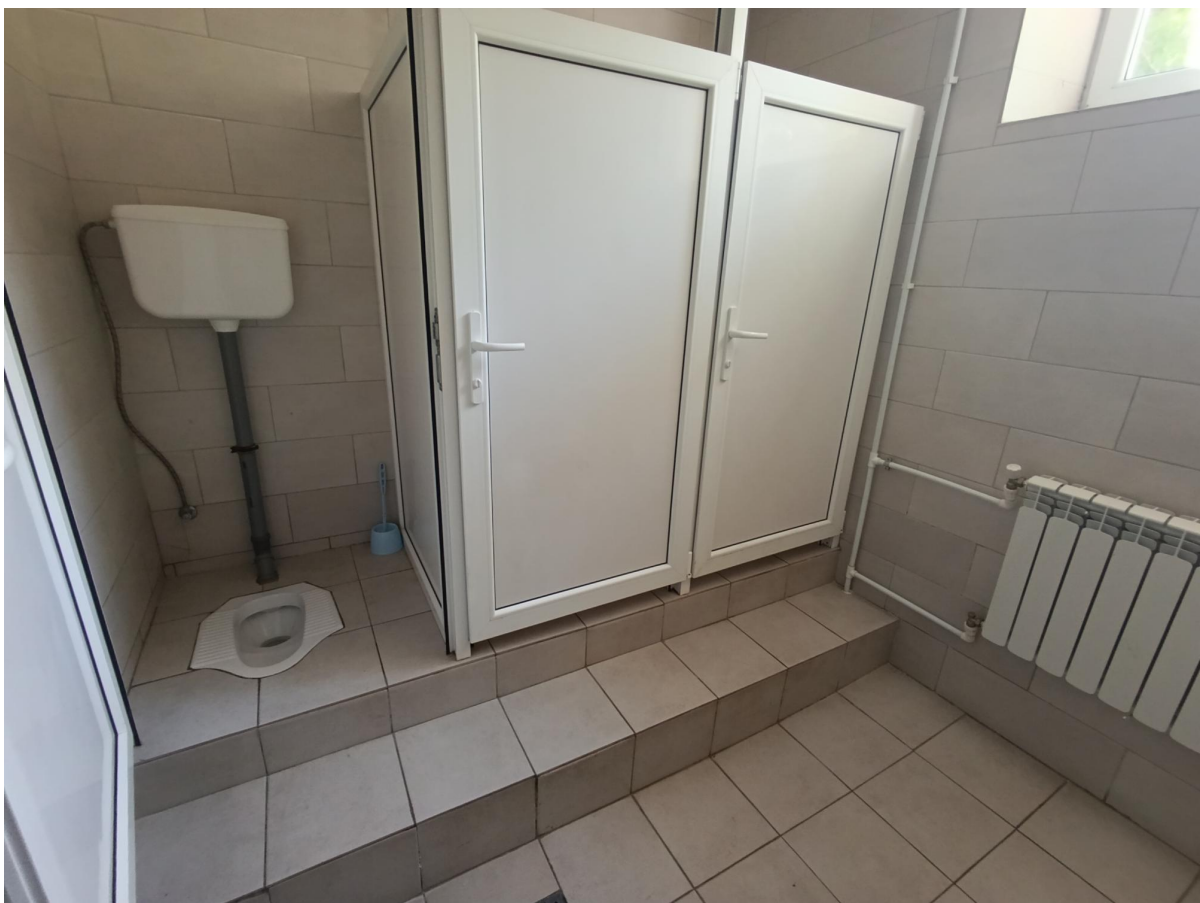
**Galerie - Grup sanitar**

| Există indicatoare pe coridoare și pe ușă, care semnalează grupul sanitar accesibil: | Nu |
| Ușa de intrare WC interior, lățime: | 68 cm<br>Standard: ușa trebuie să fie de minim 90 cm |

| Categorii | Indicatori | Date colectate |
|---|---|---|
| | Dimensiuni grup sanitar: | 300 cm x 330 cm<br>Standard: minim 160 x 180 cm |
| | Ușa cabină WC, lățime: | 65 cm<br>Standard: ușa trebuie să fie de minim 90 cm |
| | Dimensiuni cabină WC: | 105 cm x 70 cm<br>Standard: minim 160 x 180 cm |
| | Prag ușa cabină WC: | Prag cu înălțimea: 17 cm<br>Standard: maxim 2 cm |
| | Tipul vasului WC: | Vas wc turcesc |
| | Vasul WC are bare de suport: | Nu |
| | Este spațiu liber sub lavoar: | Nu |
| | Este uscător de mâini: | Da , nu se află lângă lavoar , la înălțimea de: 105 cm<br>Standard: maxim 100 cm |
| | Întrerupătoarele sunt poziționate la o înălțime de 80 până la 110 cm de la podea: | Nu |
| | Toaleta este echipată cu sistem/buton de alarmă: | Nu |
