# Formular de evaluare a condițiilor de accesibilitate a clădirilor publice

| Categorii | Indicatori | Date colectate |
|---|---|---|
| Adresa, strada, nr.: | str. Cartușa nr. 3 | |
| Instituția: | BESV 1/256 (Liceul Teoretic „Hyperion”) | |

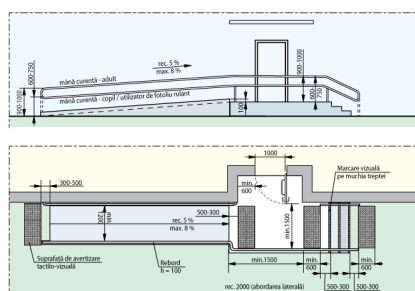
Fig. V.322.b Rampă de acces paralelă cu intrare în clădire

| Există rampă de acces: | Da |
| Lungimea rampei: | 82 cm |
| Lățimea rampei: | 100 cm |
| Suprafața rampei este antiderapantă (nealunecoasă): | Nu |
| Rampa are bară de siguranță: (din țeavă sau beton, la H = 5-10 cm) | Nu |
