# Formular de evaluare a condițiilor de accesibilitate a clădirilor publice

| Categorii | Indicatori | Date colectate |
|---|---|---|
| Adresa, strada, nr.: | str. Romană nr. 19/1 | |
| Instituția: | BESV 1/242 (Centrul comunitar pentru copii și tineri „Atlant”) | |

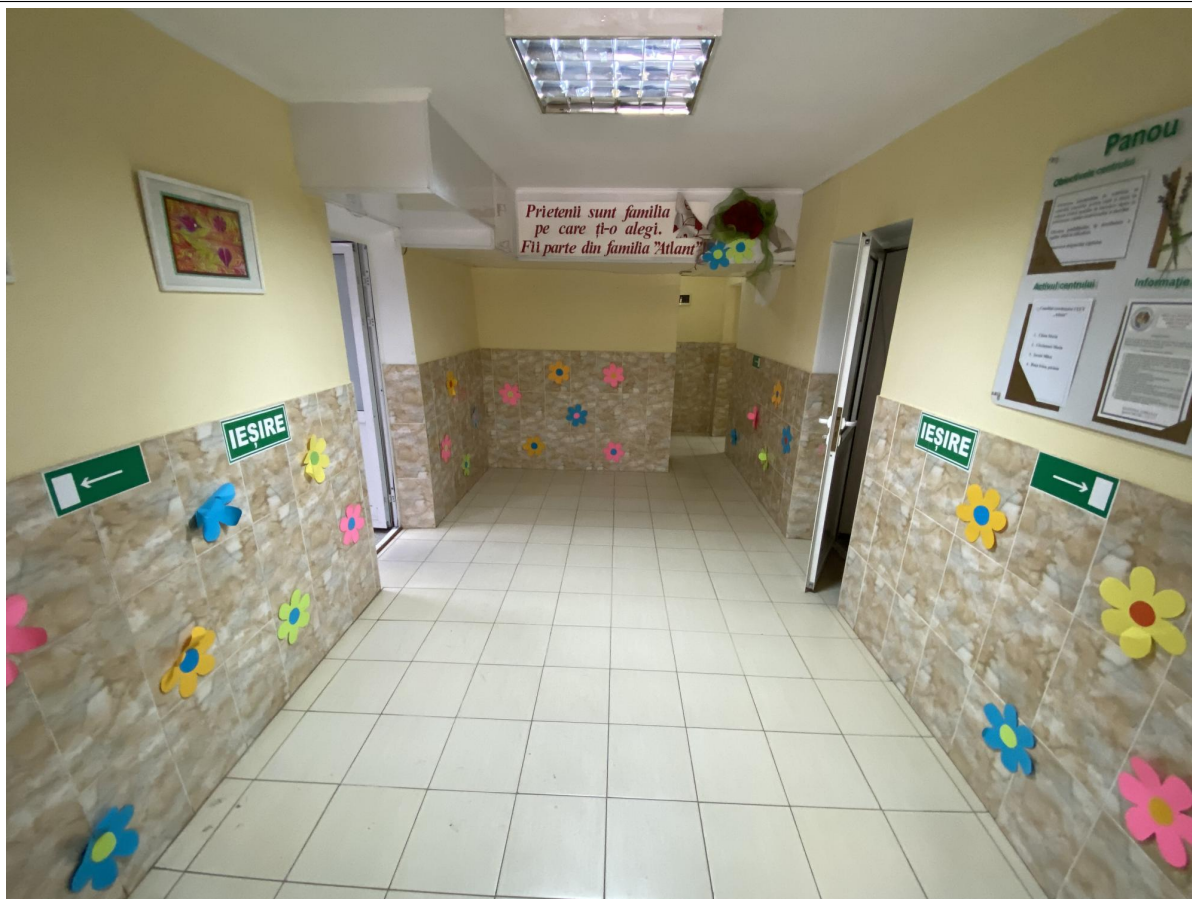
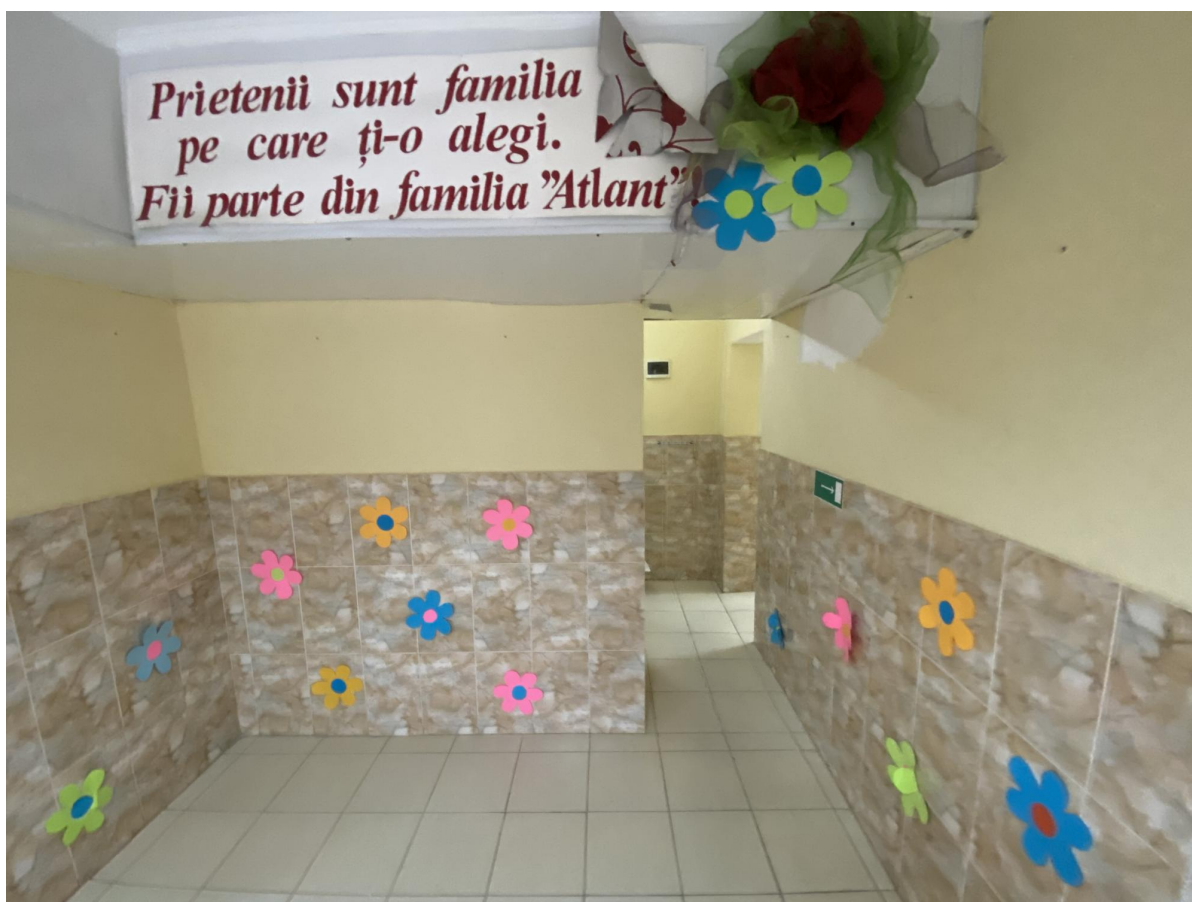
**Galerie - Uși**

| Dimensiuni ușă de intrare: | Dublă: 70 cm + 35 cm<br>Standard: lumina ușii duble trebuie să fie de minim 90 cm<br>Ușa mică din cea dublă se deschide |
| Prag ușă de intrare: | Un prag cu înălțimea: 4 cm<br>Standard: pragul trebuie să fie de maxim 2 cm |
| Uși în interior: | Lățimea: 105 cm , 73 cm |
| Praguri de la ușile de interior: | Prag 1 cu înălțimea: 15 cm<br>Standard: pragul trebuie să fie de maxim 2 cm<br>Prag 2 cu înălțimea: 4 cm<br>Standard: pragul trebuie să fie de maxim 2 cm |

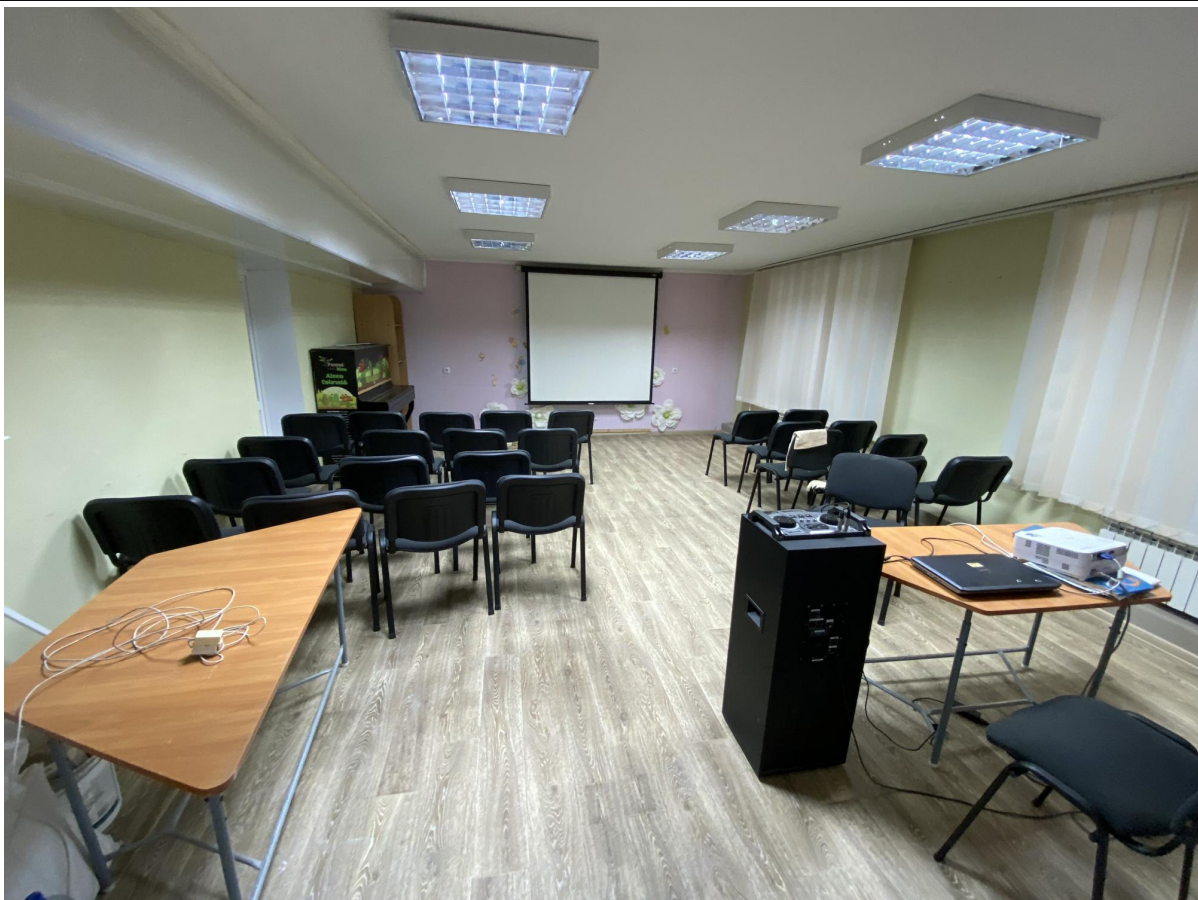
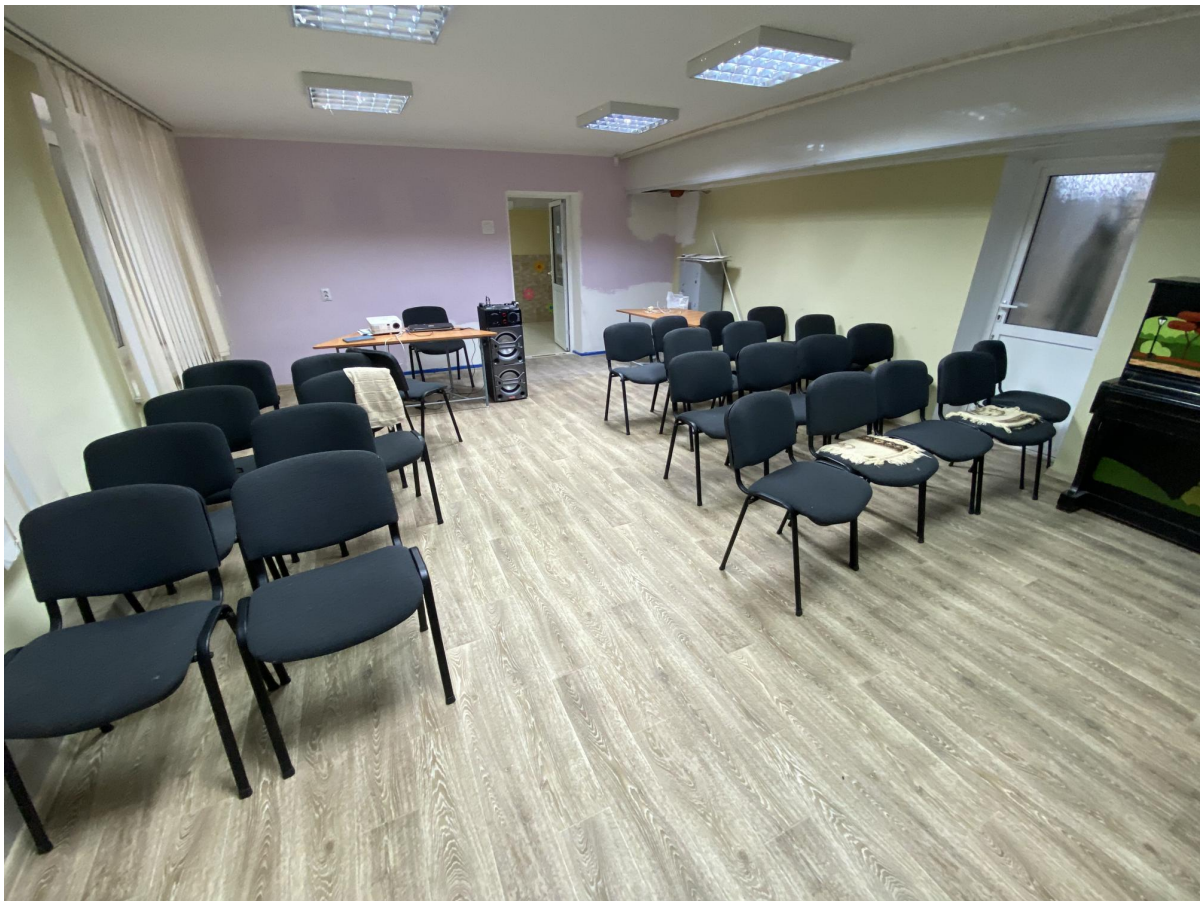
**Galerie - Sala de prestare a serviciului**

| Este la nivel de: | Demisol |
| Dacă sala este la etaj, atunci există un ascensor/elevator: | Nu . Nu există opțiune alternativă pentru a urca la etaj |

| Categorii | Indicatori | Date colectate |
|---|---|---|
| | În sală este spațiu de manevră pentru un scaun rulant cu diagonala minimă de 140 cm: | Da |

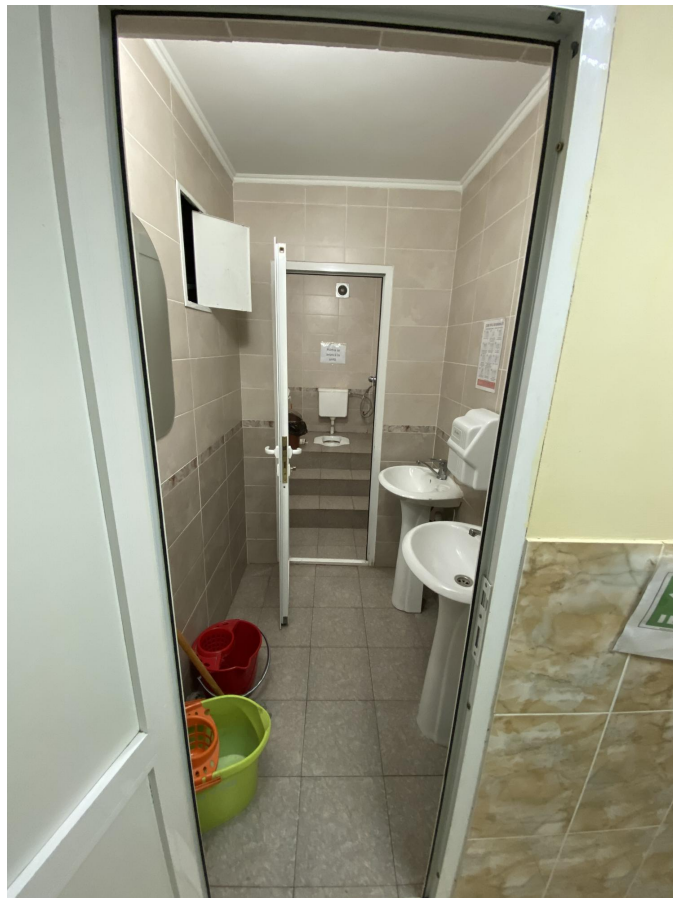
**Galerie - Grup sanitar**

| Dimensiuni grup sanitar: | 360 cm x 120 cm<br>Standard: minim 160 x 180 cm |
| Dimensiuni cabină WC: | 210 cm x 120 cm<br>Standard: minim 160 x 180 cm |
| Prag ușa cabină WC: | Prag cu înălțimea: 5 cm<br>Standard: maxim 2 cm |
| Tipul vasului WC: | Vas wc turcesc |
| Vasul WC are bare de suport: | Nu |
| Este spațiu liber sub lavoar: | Nu |
| Întrerupătoarele sunt poziționate la o înălțime de 80 până la 110 cm de la podea: | Nu |
| Toaleta este echipată cu sistem/buton de alarmă: | Nu |
