# Formular de evaluare a condițiilor de accesibilitate a clădirilor publice

| Categorii | Indicatori | Date colectate |
|---|---|---|
| Adresa, strada, nr.: | str . Lenin 157 | |
| Instituția: | BESV 33/2 Gimnaziu General I. Inzov | |

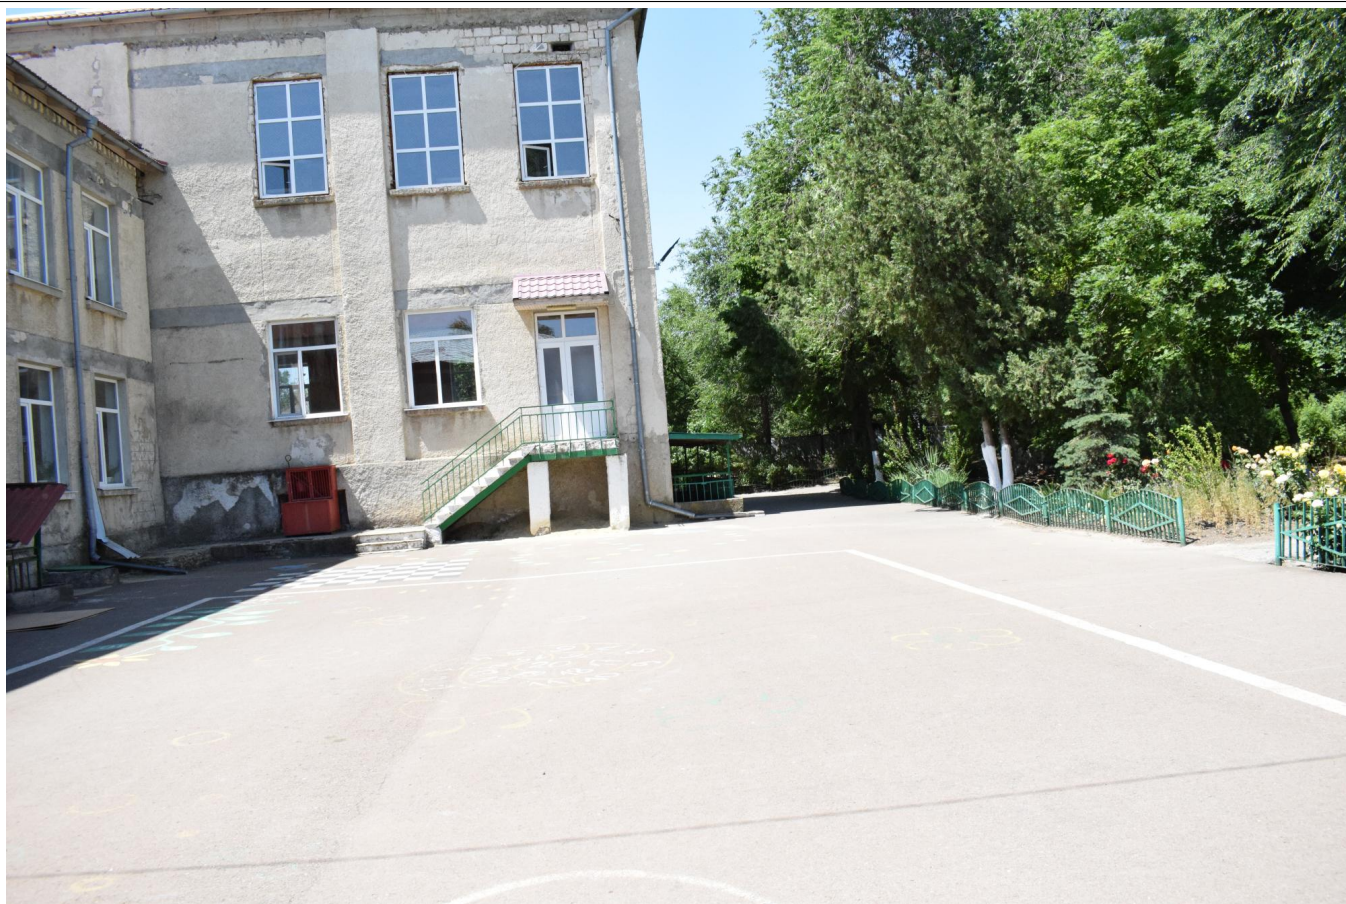
**Galerie - Loc de parcare**

Nu , dar există loc unde poate fi amenajată parcare

Nu

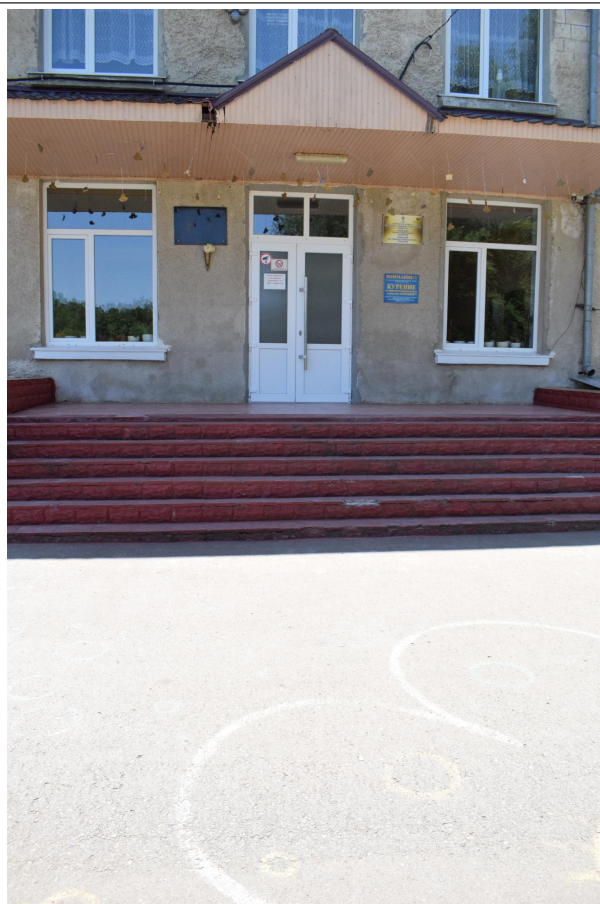
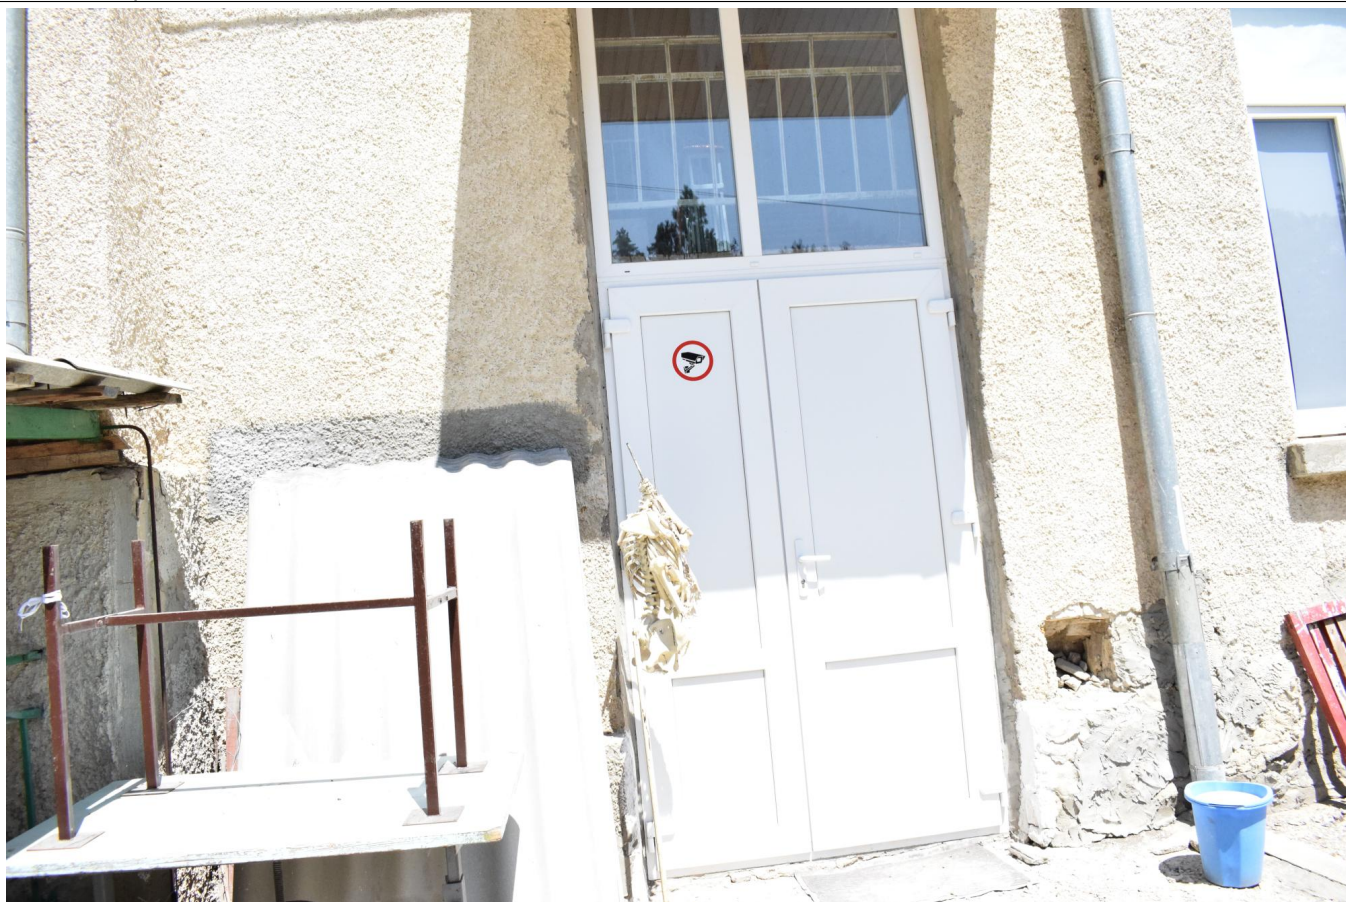
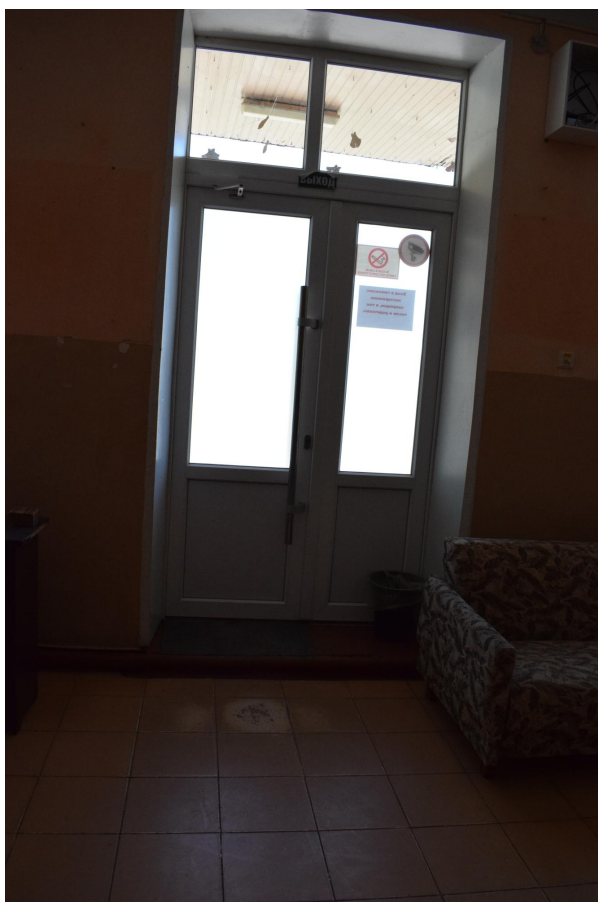
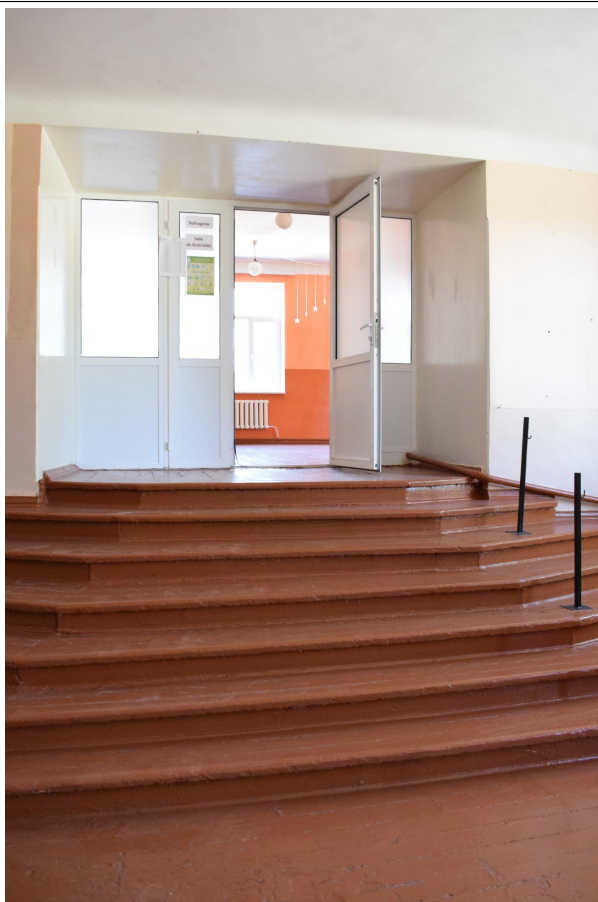
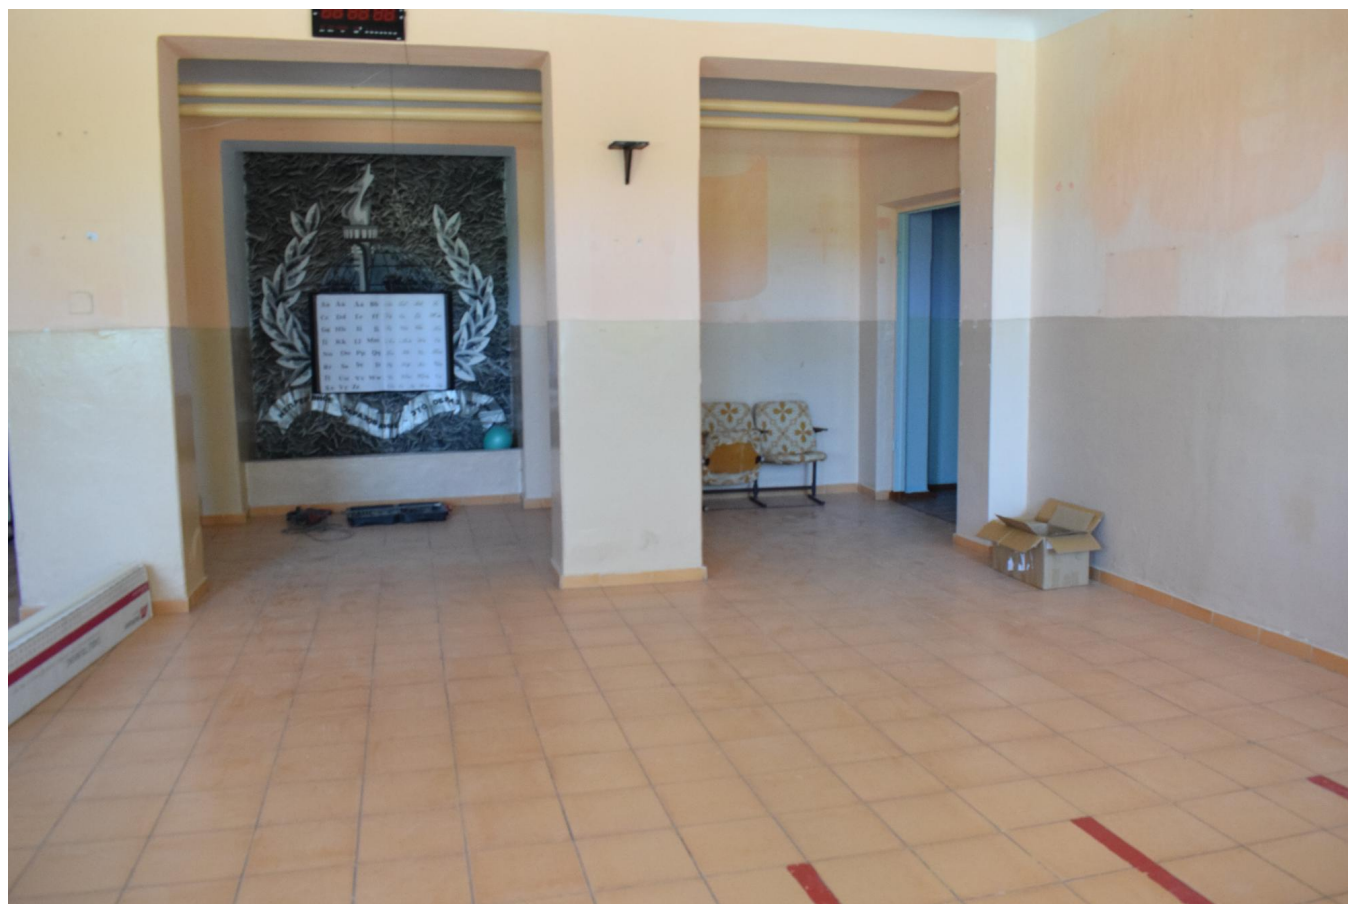
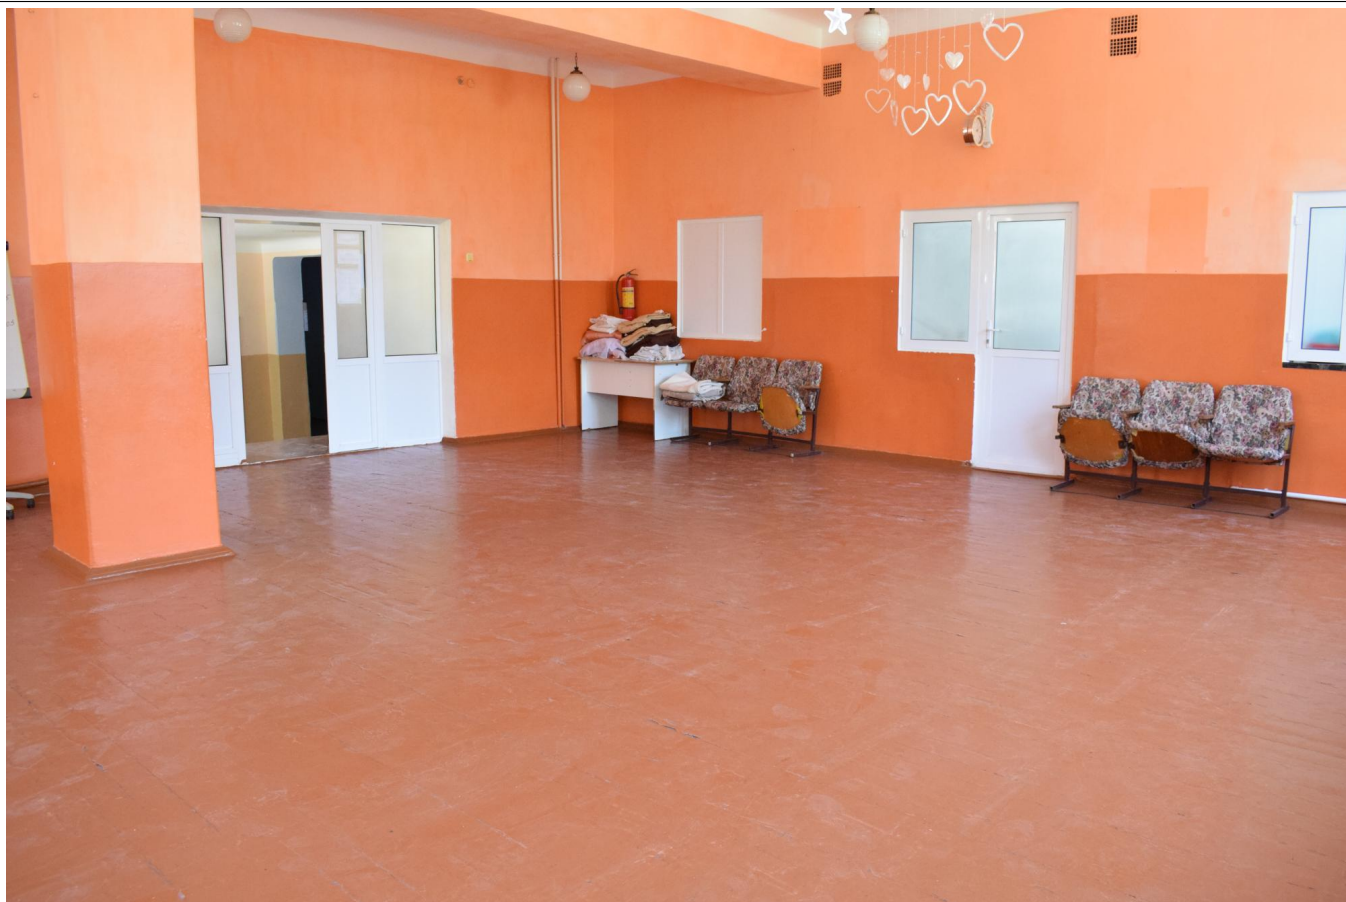
**Galerie - Intrare în clădire**

Da, 7 trepte , Înălțime totală a treptelor/scărilor (cm)18 cm

| Categorii | Indicatori | Date colectate |
|---|---|---|
| | Dacă există trepte, sunt semnalate treptele cu elemente contrastante și/sau tactile: | Nu<br><b>Standard: prima și ultima treaptă trebuie semnalate în culori contrastante</b> |

| Dimensiuni ușă de intrare: | Dublă: 76 cm + 70 cm<br><b>Standard: lumina ușii duble trebuie să fie de minim 90 cm</b><br>Ușa mică din cea dublă este blocată |
| Prag ușă de intrare: | Prag exterior și interior cu înălțimile: 3 + 10 cm<br><b>Standard: pragul trebuie să fie de maxim 2 cm</b> |
