# Formular de evaluare a condițiilor de accesibilitate a clădirilor publice

| Categorii | Indicatori | Date colectate |
|---|---|---|
| Adresa, strada, nr.: | str Gogol 93 | |
| Instituția: | BESV 33/4 Teatrul Smeșen Petic | |

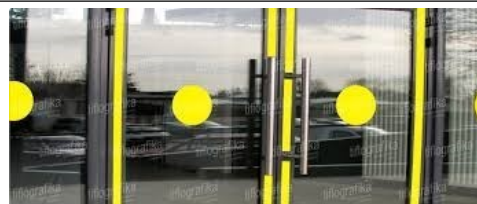
Fig. V.24. – Exemplu de conformare a suprafețelor vitrate în cadrul foii de ușă și realizarea contrastului vizual, atunci când ușa și suprafețele adiacente sunt vitrate

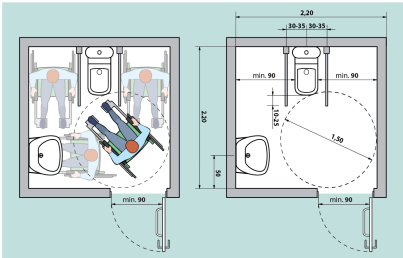
Fig. V.42a Amenajarea unei cabine WC adaptate - tip A

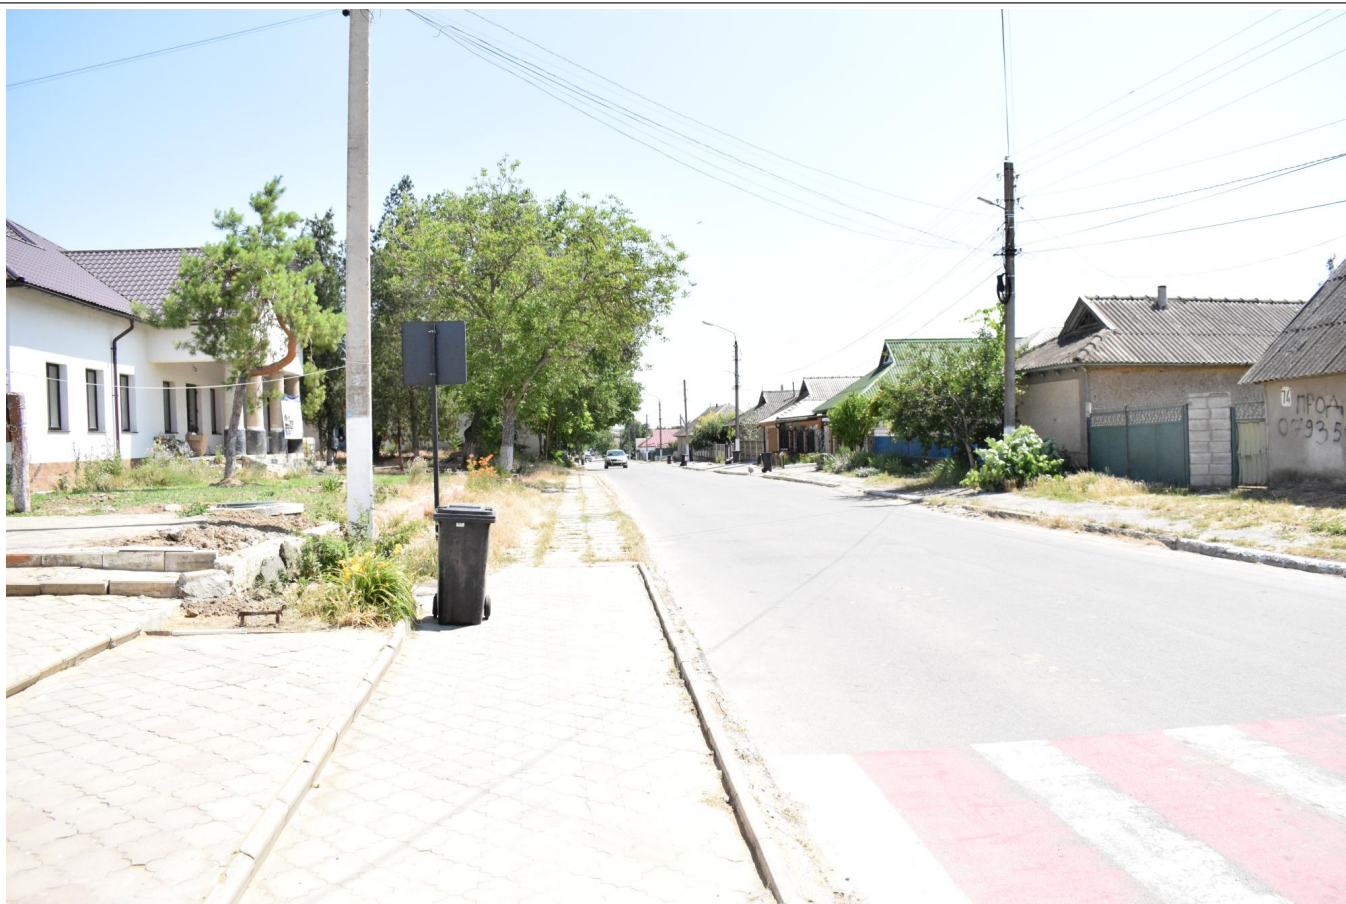
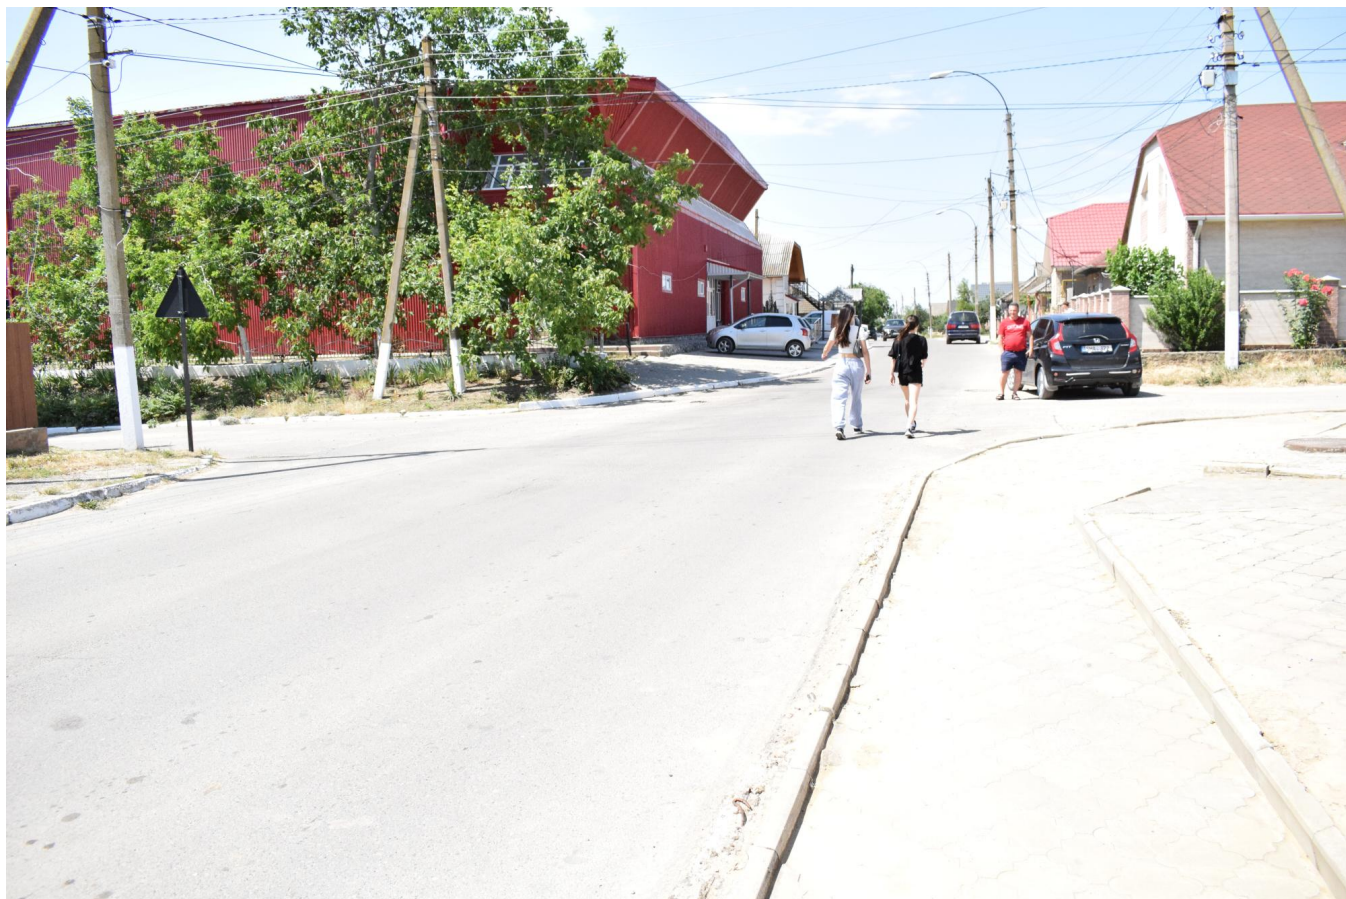
## Galerie - Căi de acces către clădire

| Tip înveliș: | Asfalt |
| Drumurile/Căile de acces sunt: | Cu fisuri / gropi |
| Borduri: | Da, 1 borduri , înălțimea:10 cm |
| Nivel: | Înclinat în coborâș |

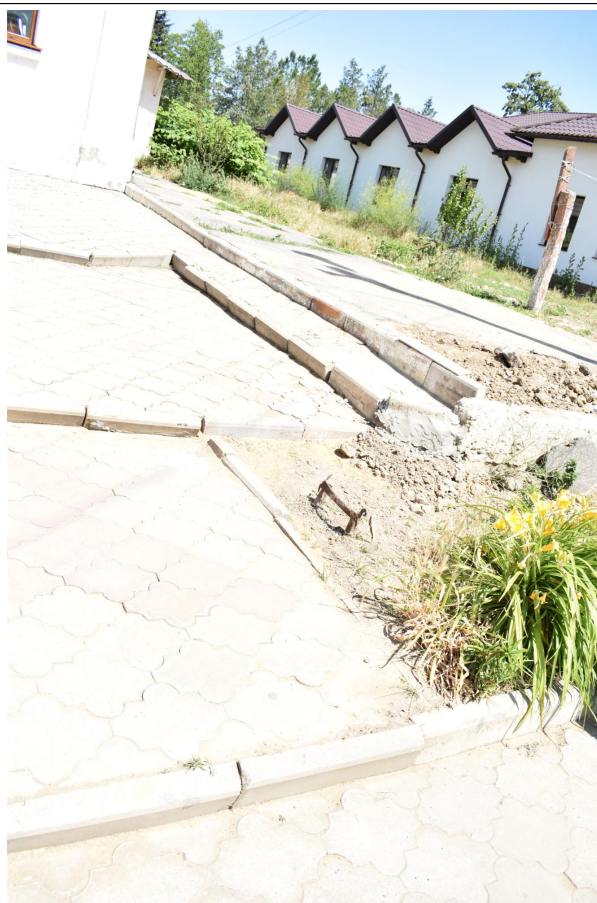
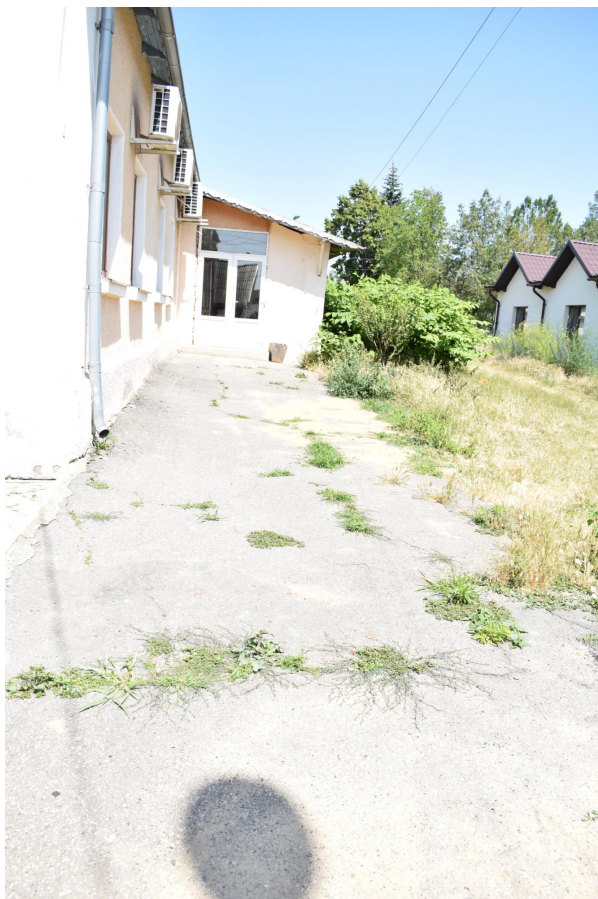
**Galerie - Intrare în clădire**

| Categorii | Indicatori | Date colectate |
|---|---|---|
| | Dimensiuni ușă de intrare: | Dublă: 65 cm + 65 cm<br>Standard: lumina ușii duble trebuie să fie de minim 90 cm |
| | Prag ușă de intrare: | Un prag cu înălțimea: 10 cm<br>Standard: pragul trebuie să fie de maxim 2 cm |

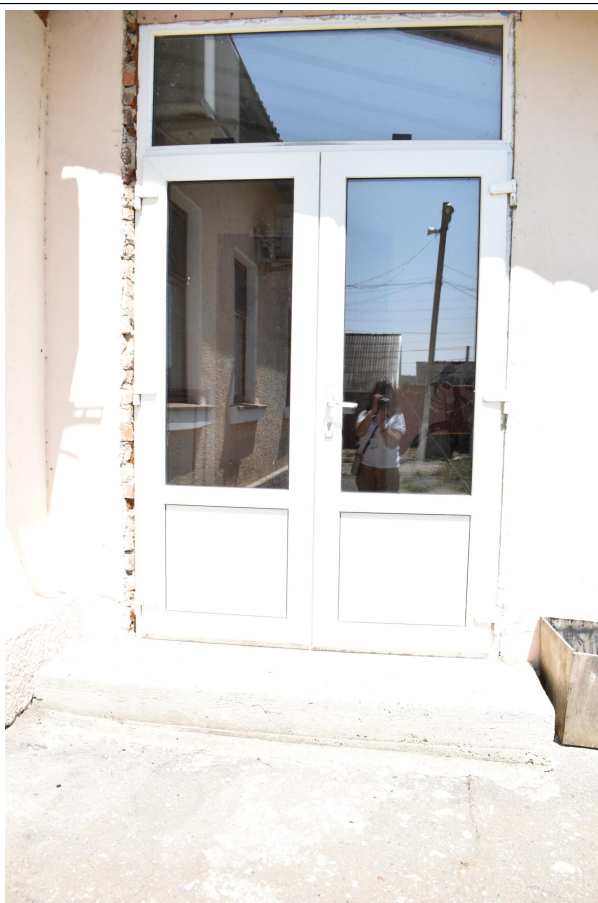
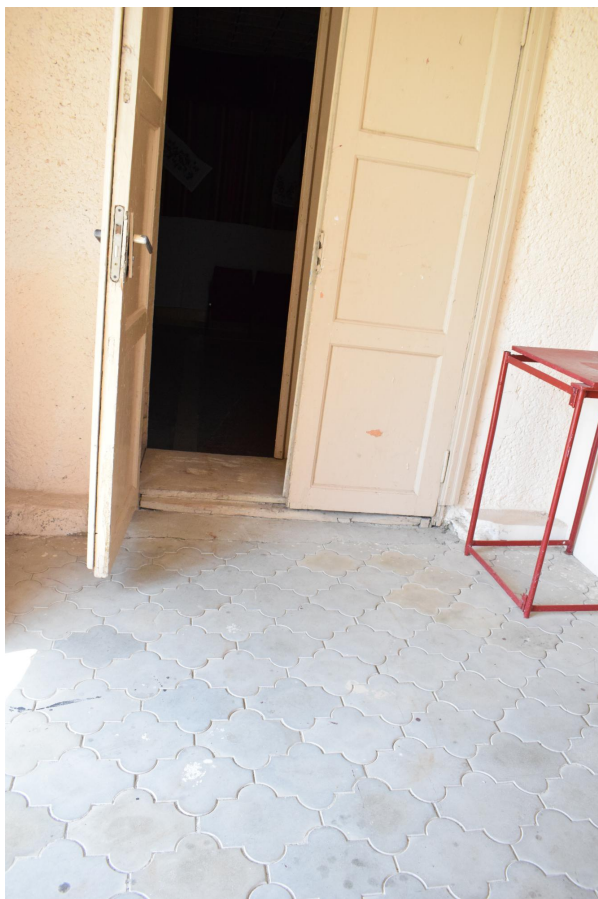
## Galerie - Uși

| Categorii | Indicatori | Date colectate |
|---|---|---|
| | Uși în interior: | Lățimea: 65 cm , 65 cm |
| | Praguri de la ușile de interior: | Prag 1 cu înălțimea: 15 cm<br>Standard: pragul trebuie să fie de maxim 2 cm |
| | Ușile de la intrare și din interiorul clădirii sunt dotate/marcate corespunzător cu semne contrastante: | Nu<br>Standard: este o diferență de culoare contrastantă (culori închise / culori deschise) între perete și podea |

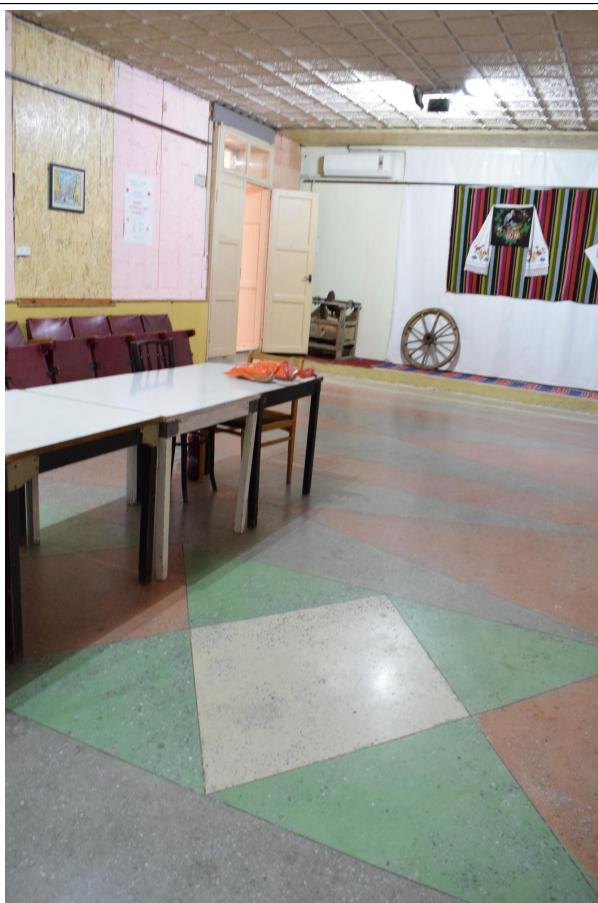
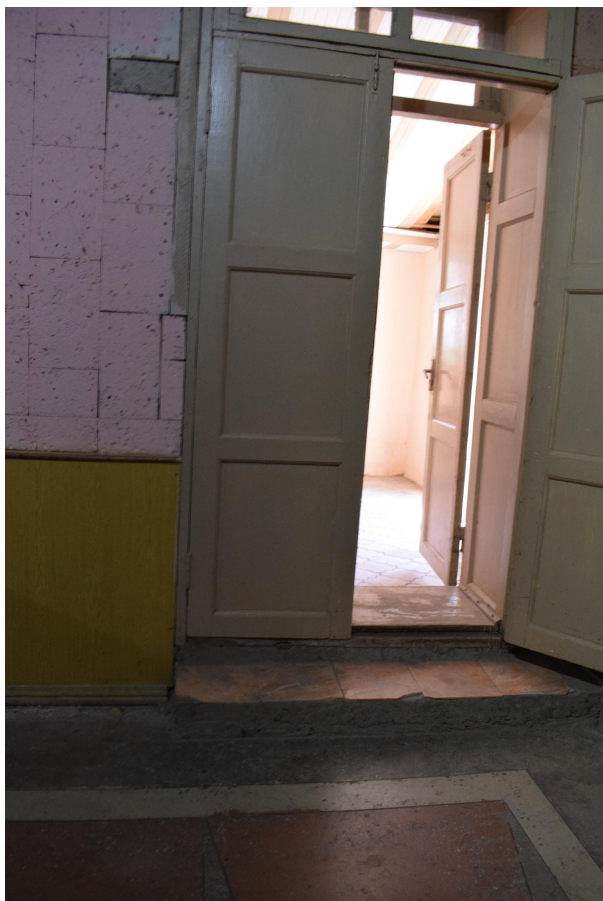
**Galerie - Sala de prestare a serviciului**

| Este la nivel de: | Etaj |
| Dacă sala este la etaj, atunci există un ascensor/elevator: | Nu |

| Categorii | Indicatori | Date colectate |
|---|---|---|
| | Culori contrastante pentru sală: | Da<br>Standard: este o diferență de culoare contrastantă (culori închise / culori deschise) între perete și podea |
