# Formular de evaluare a condițiilor de accesibilitate a clădirilor publice

| Categorii | Indicatori | Date colectate |
|---|---|---|
| Adresa, strada, nr.: | str cotovshi 29 | |
| Instituția: | BESV 33/5 Liceul O. Panov | |

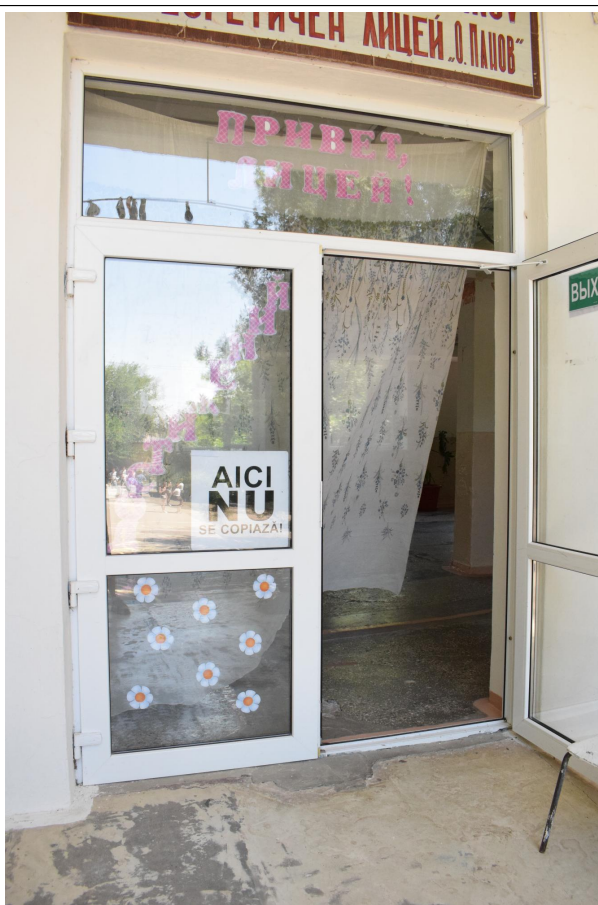
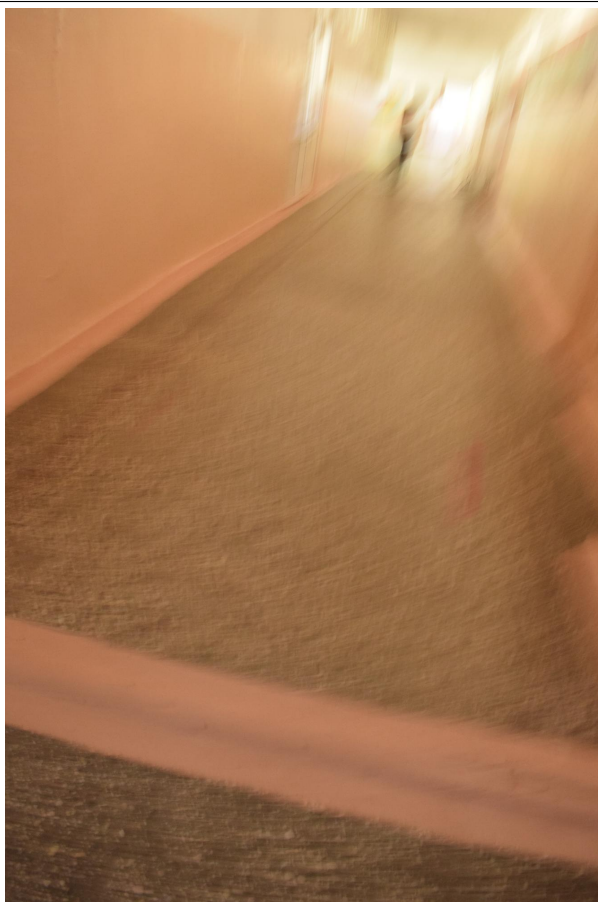
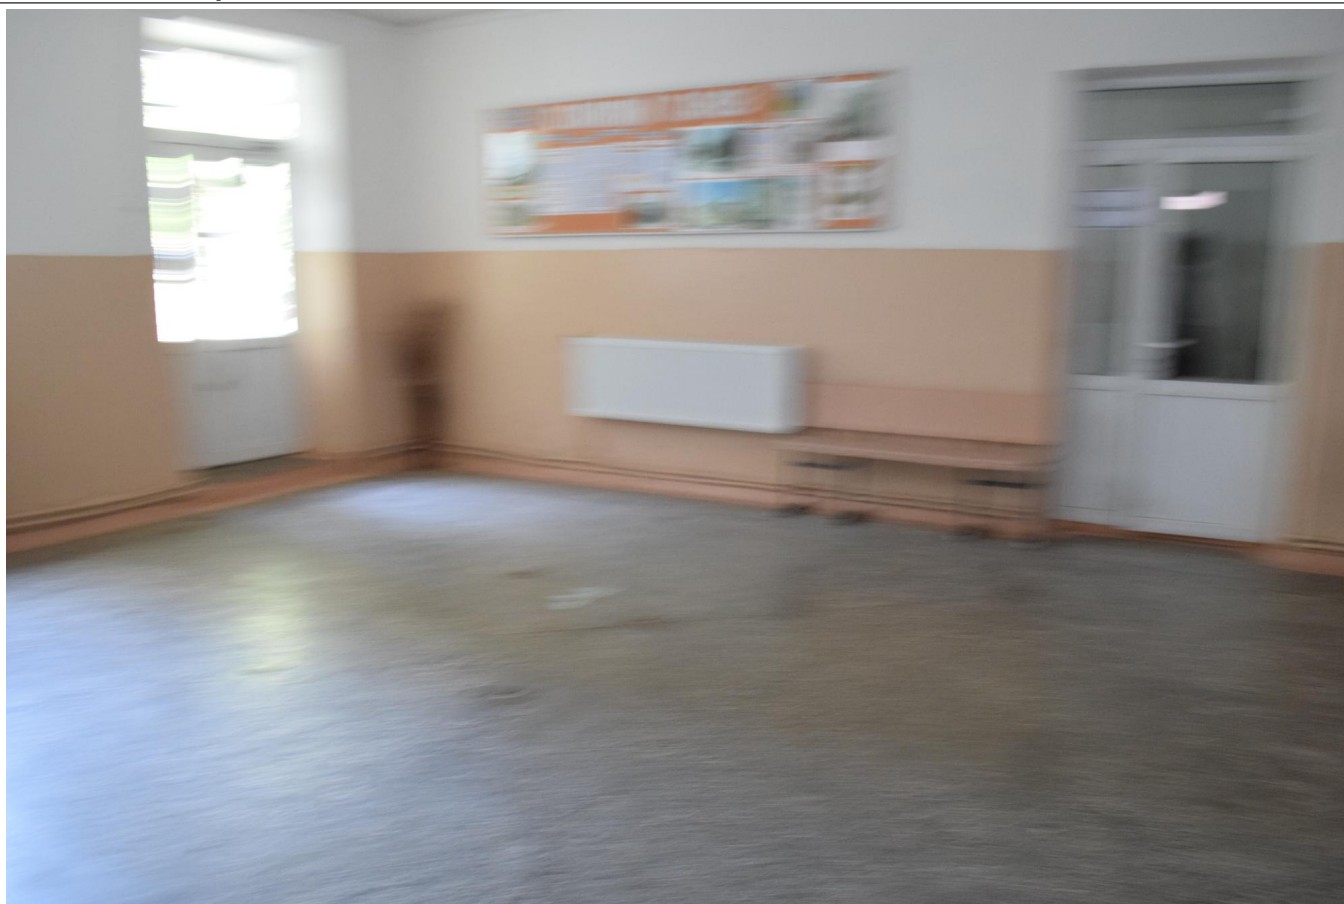
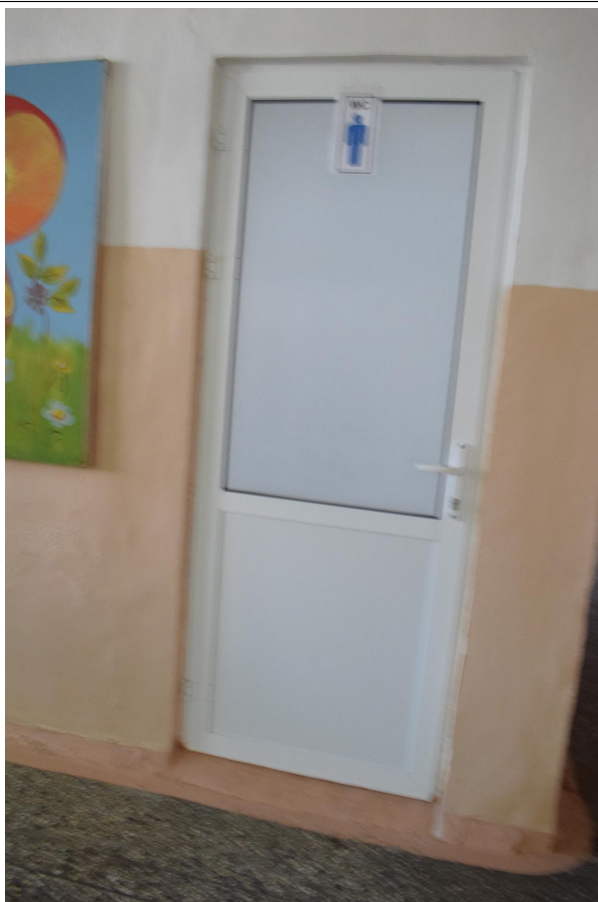
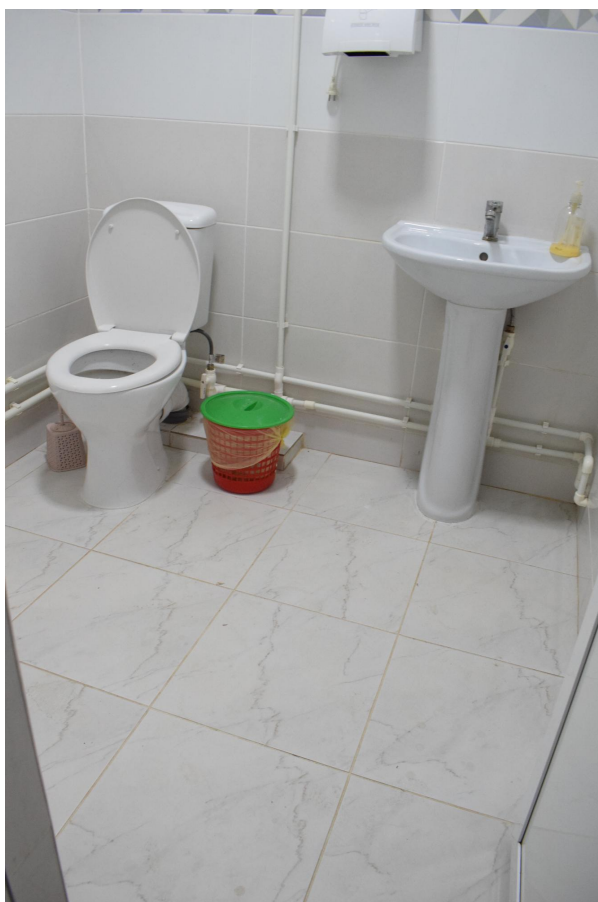
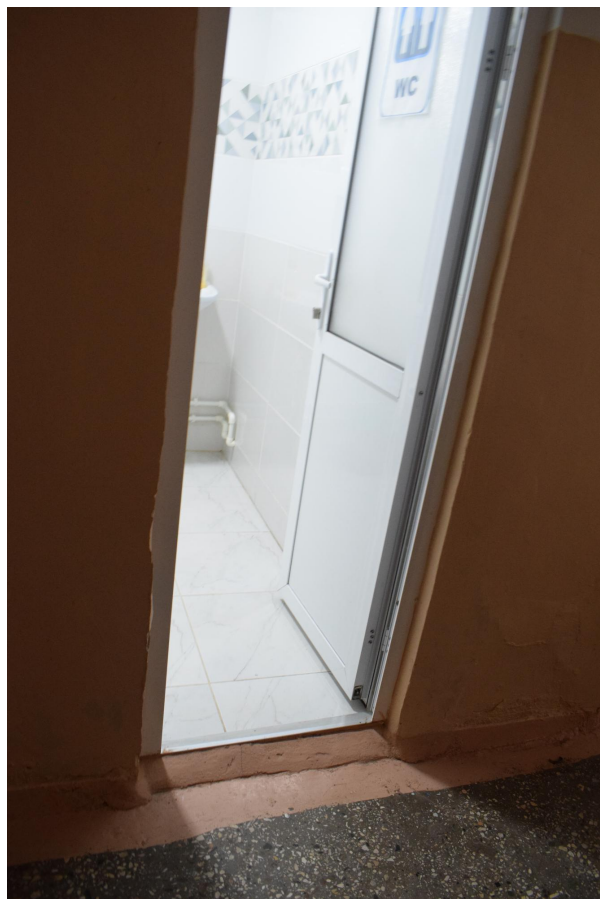
**Galerie - Uși**

| Dimensiuni ușă de intrare: | Dublă: 80 cm + 70 cm<br>Standard: lumina ușii duble trebuie să fie de minim 90 cm |

| Categorii | Indicatori | Date colectate |
|---|---|---|
| | Prag ușă de intrare: | Un prag cu înălțimea: 4 cm<br>Standard: pragul trebuie să fie de maxim 2 cm |
