# Formular de evaluare a condițiilor de accesibilitate a clădirilor publice

| Categorii | Indicatori | Date colectate |
|---|---|---|
| Localitate, raion: | Cojusna (Straseni) | |
| Instituția: | BESV 30/16 (Liceul "Alecu Russo") | |

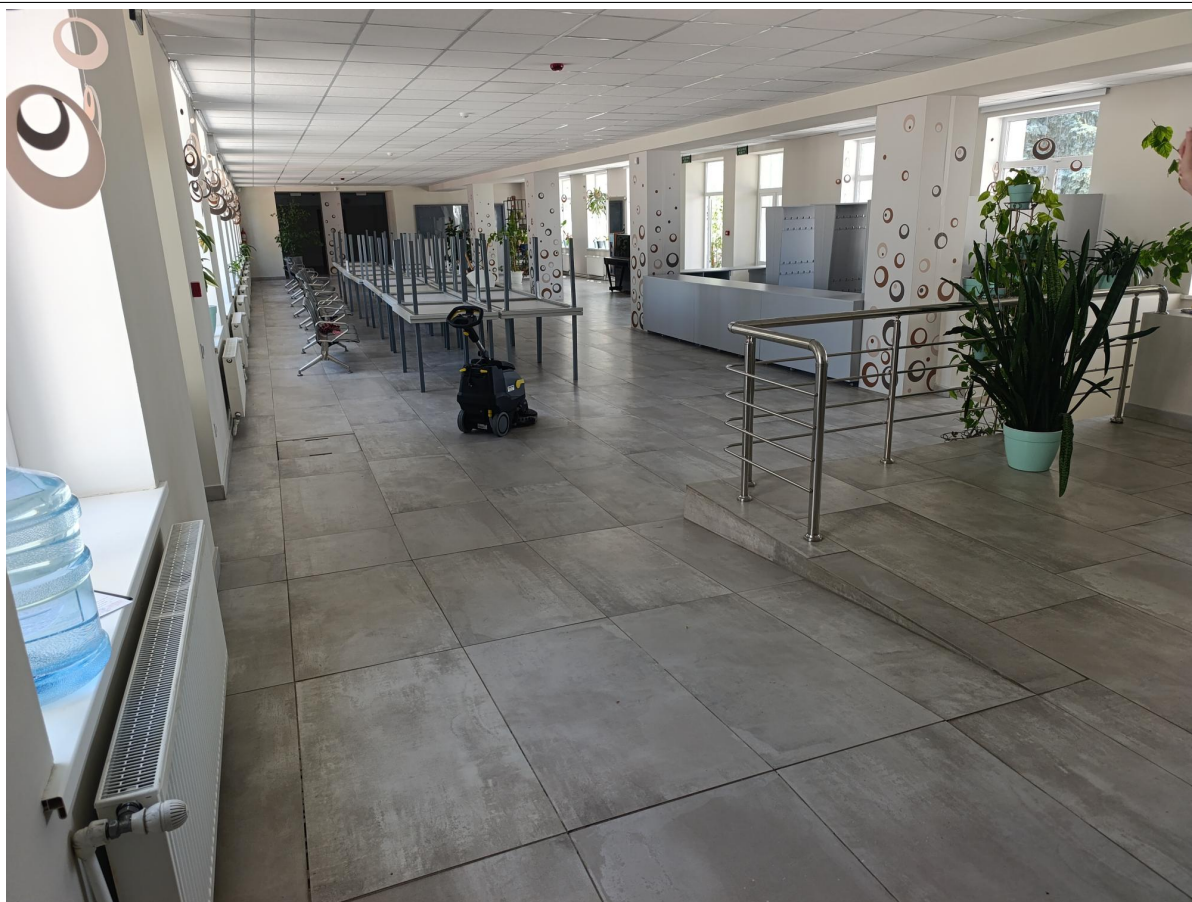
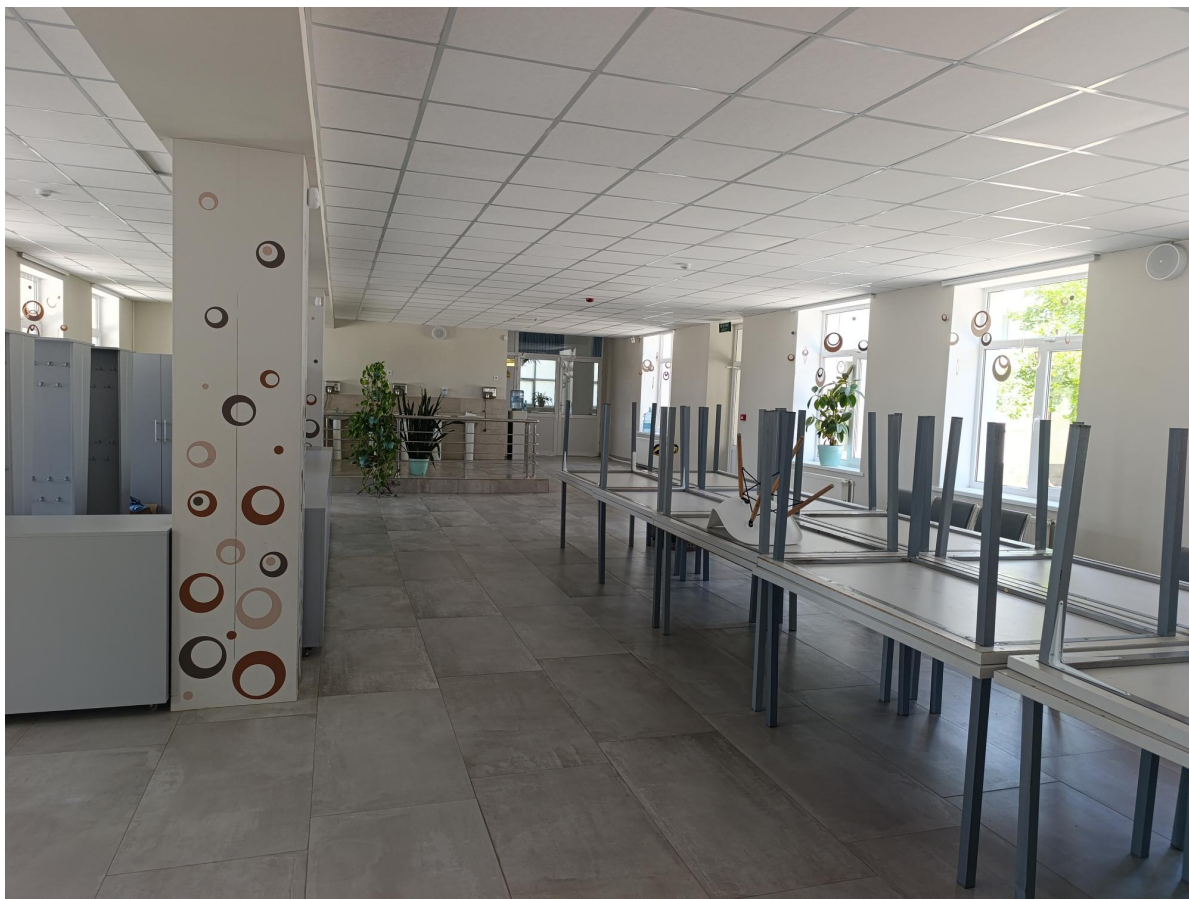
**Galerie - Coridoare**

| Lățimea coridorului (în cel mai îngust loc) este peste 150 cm? | Da |
| Culori contrastante (este o diferență de culoare contrastantă (culori închise / culori deschise) între perete și podea): | Da |

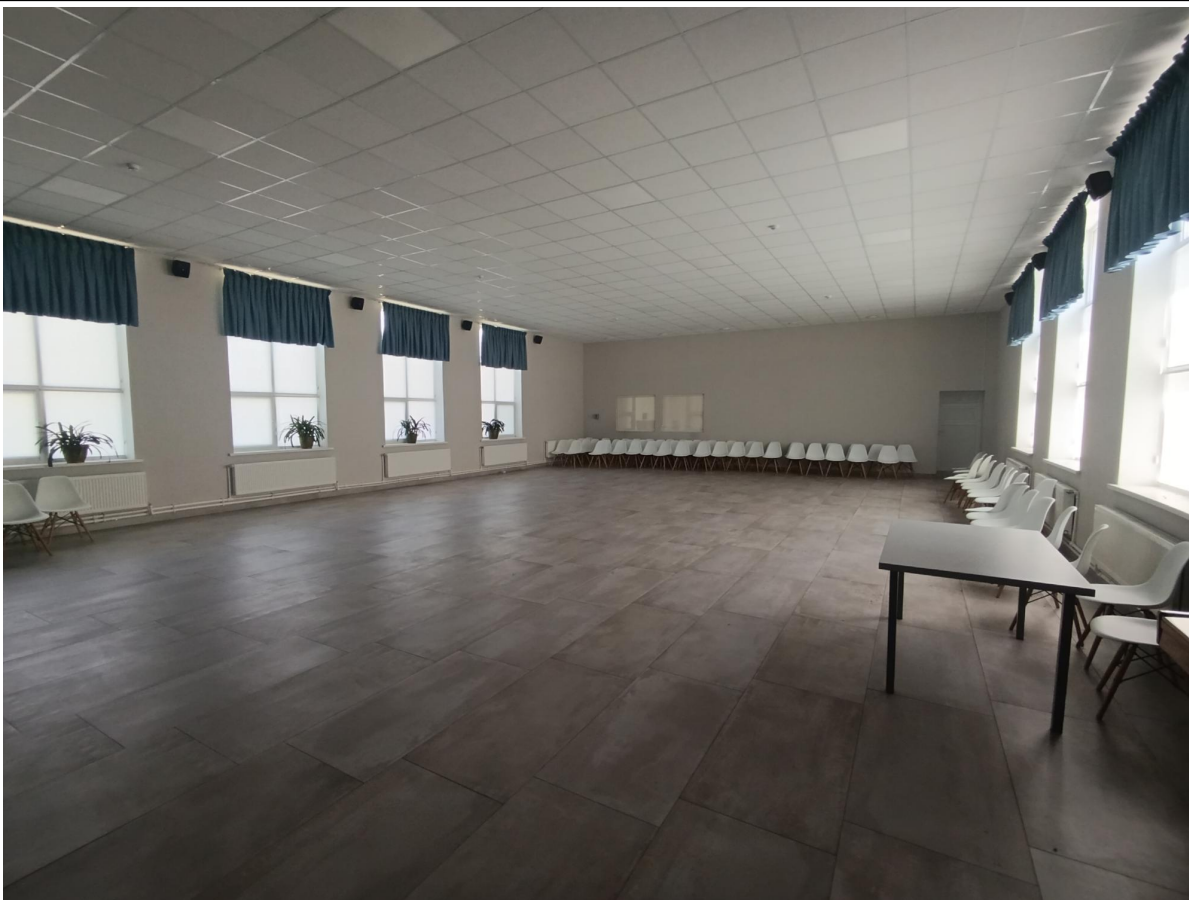
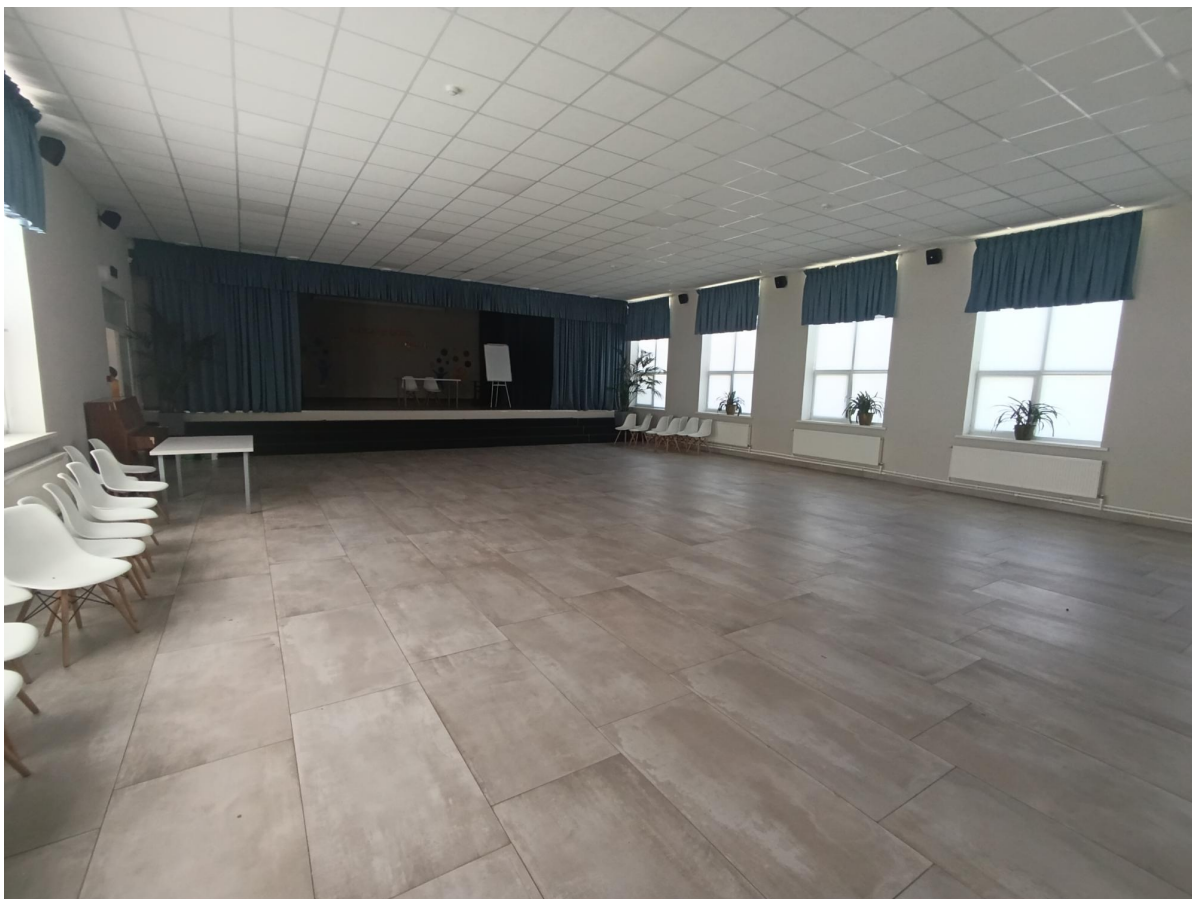
**Galerie - Sala de prestare a serviciului**

| În sală este spațiu de manevră pentru un scaun rulant cu diagonala minimă de 140 cm: | Da |
| Culori contrastante pentru sală: | Da<br>Standard: este o diferență de culoare contrastantă (culori închise / culori deschise) între perete și podea |

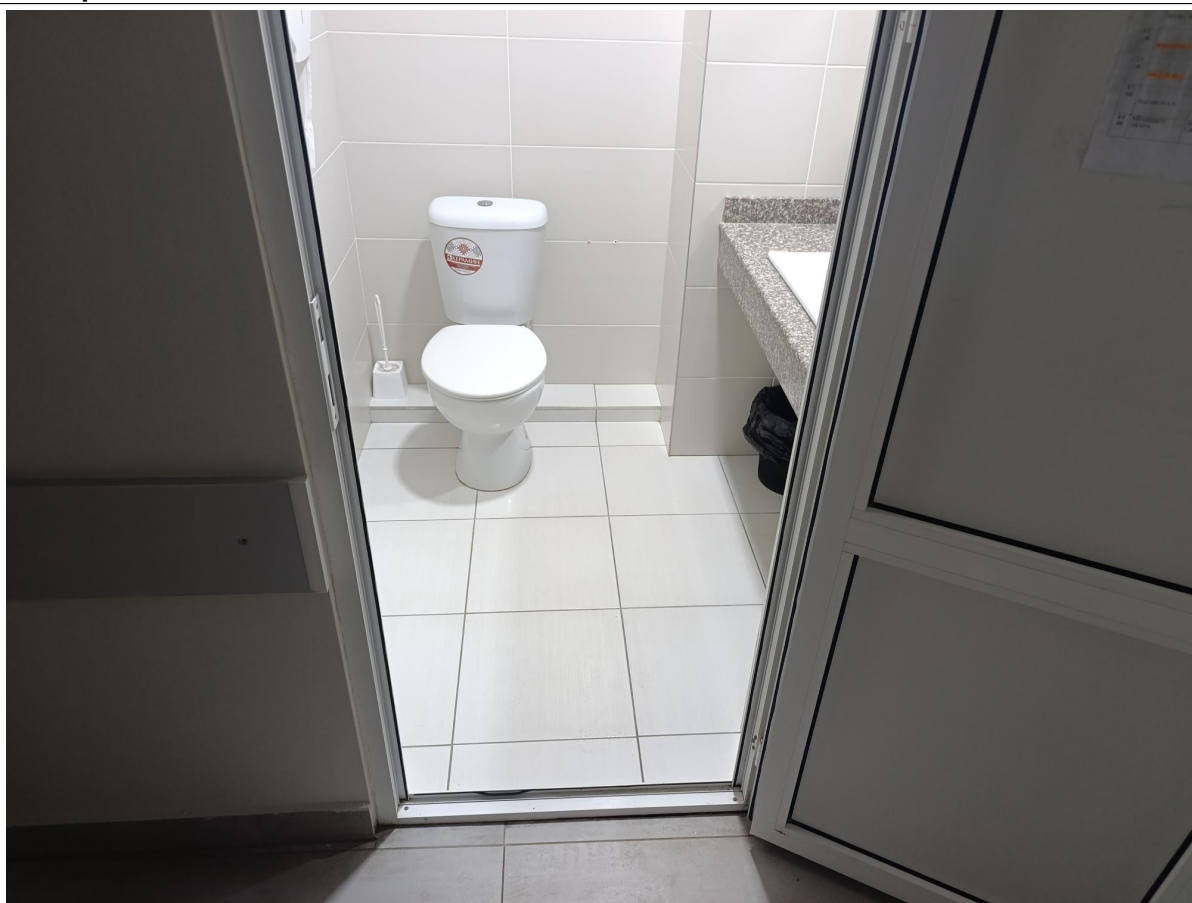
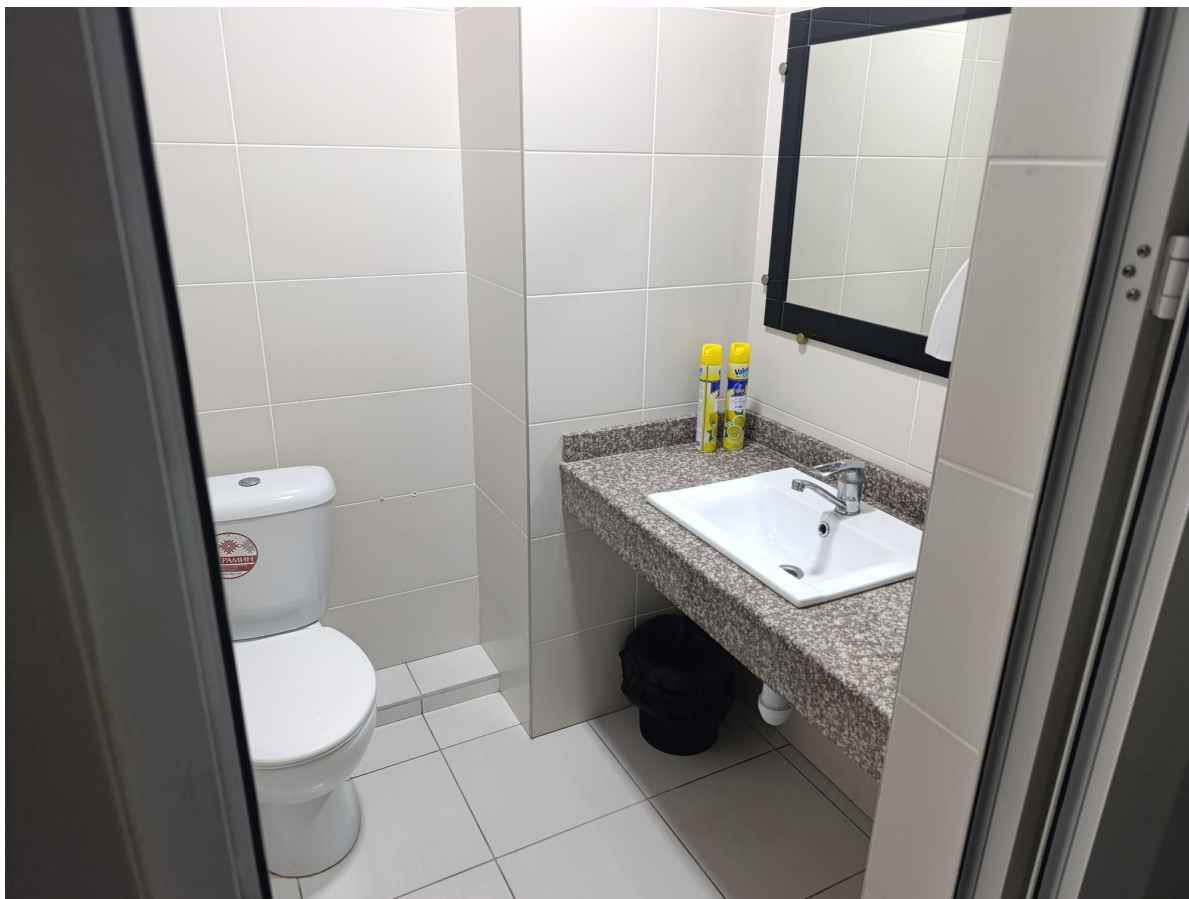
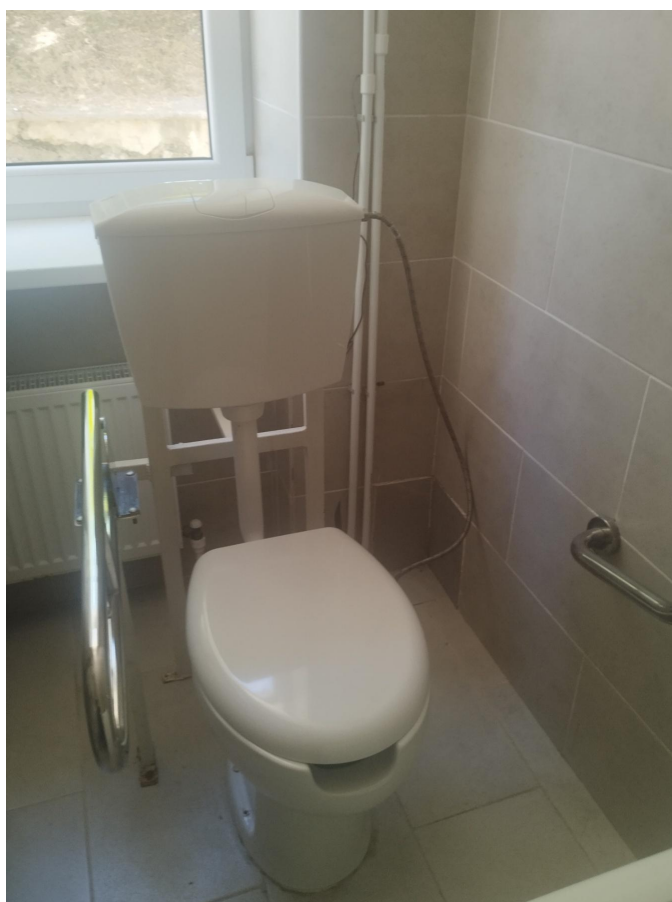
**Galerie - Grup sanitar**

| Ușa de intrare WC interior, lățime: | 67 cm<br>Standard: ușa trebuie să fie de minim 90 cm |
| Dimensiuni grup sanitar: | 170 cm x 165 cm<br>Standard: minim 160 x 180 cm |
| Este spațiu liber sub lavoar: | Da , dimensiunea de: 55 cm<br>Standard: minim 67 cm |
| Este uscător de mâini: | Da , se află lângă lavoar , la înălțimea de: 127 cm<br>Standard: maxim 100 cm |

| Categorii | Indicatori | Date colectate |
|---|---|---|
| | Culori contrastante: | Nu<br>Standard: este o diferență de culoare contrastantă (culori închise / culori deschise) între perete și podea |
