# Formular de evaluare a condițiilor de accesibilitate a clădirilor publice

| Categorii | Indicatori | Date colectate |
|---|---|---|
| Adresa, strada, nr.: | str Iubileinaia 56 | |
| Instituția: | BESV 33/10 Sala fosteiprimarii | |

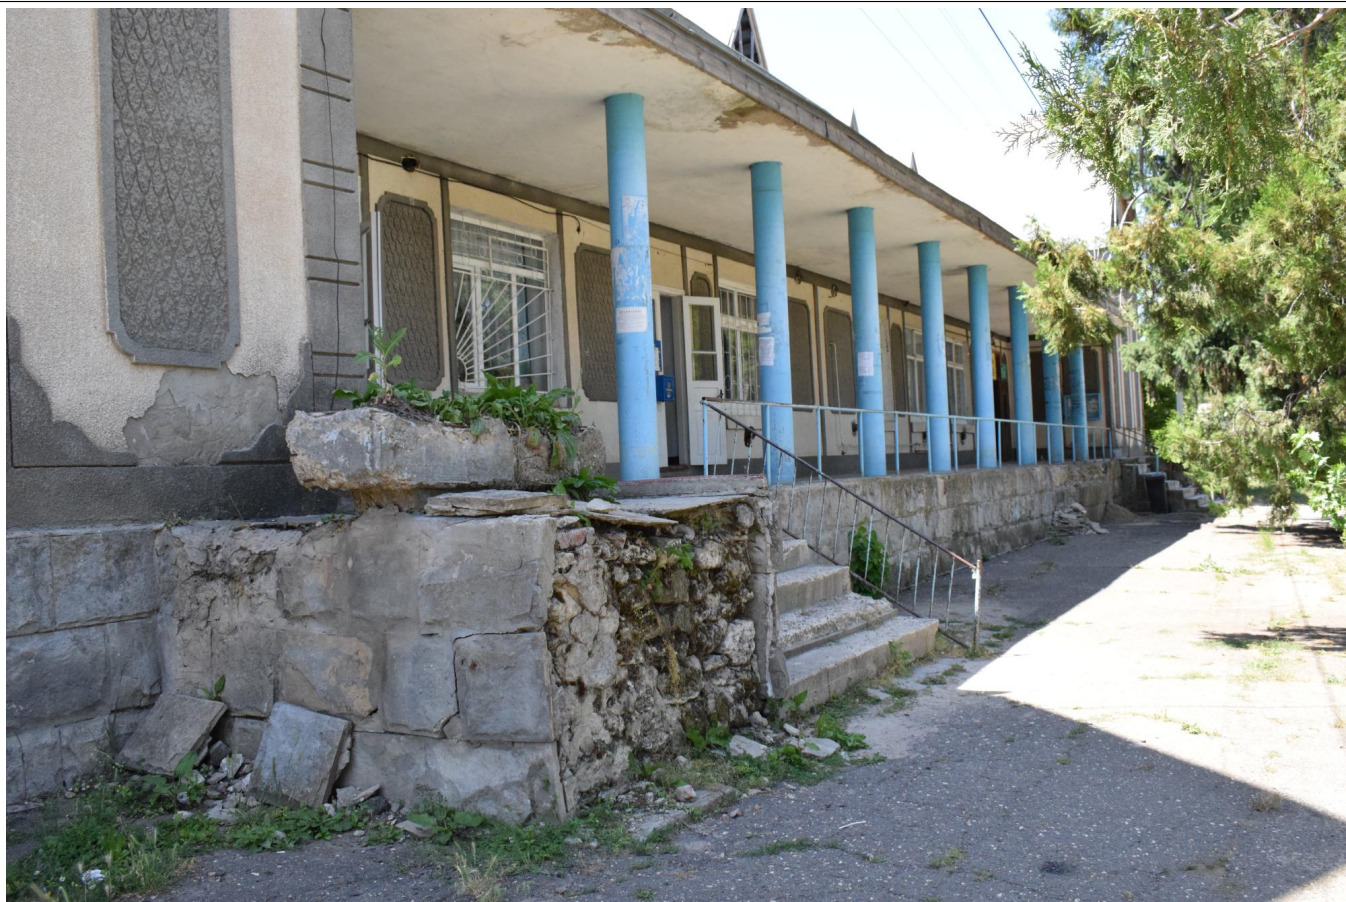
**Galerie - Intrare în clădire**

| Intrarea în clădire este la nivelul solului: | Nu |
| La intrare sunt trepte: | Da, 5 trepte , Înălțime totală a treptelor/scărilor (cm)22 cm |
| Înălțimea pragului ușii (de la nivelul solului până la nivelul superior al pragului): | 6 cm<br>Standard: Se aplica regula de 1:10 |
| Dacă există trepte, sunt semnalate treptele cu elemente contrastante și/sau tactile: | Nu<br>Standard: prima și ultima treaptă trebuie semnalate în culori contrastante |
| Există rampă de acces: | Nu |

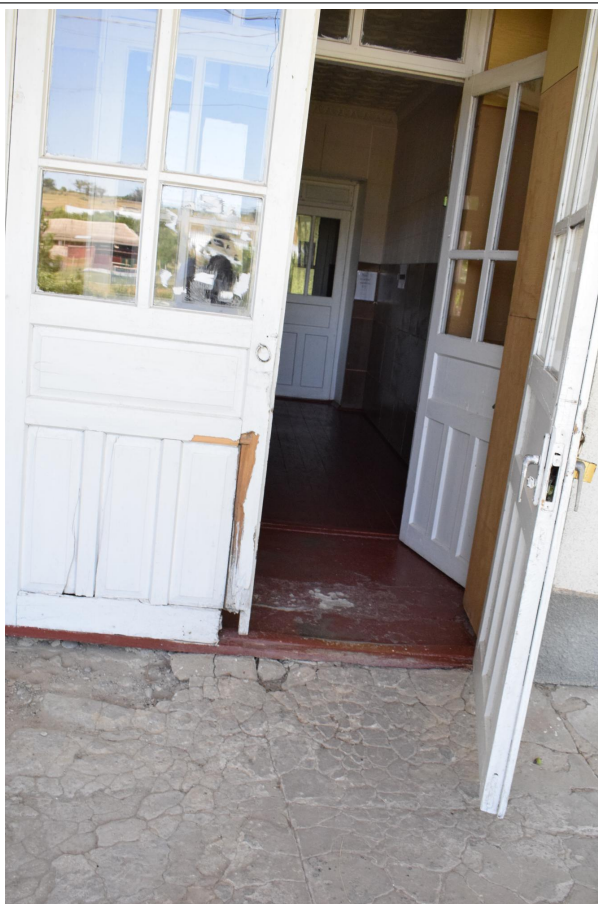
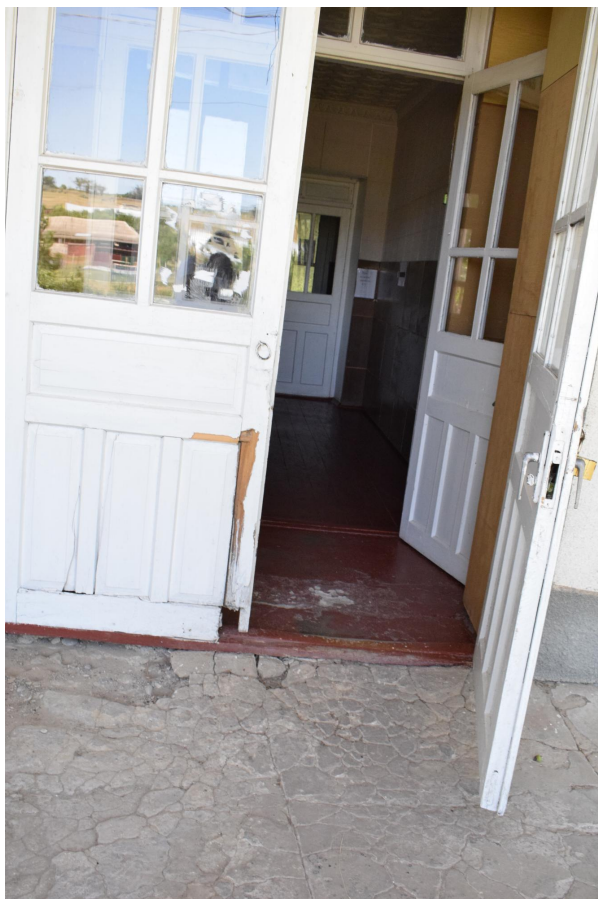
**Galerie - Uși**

| Dimensiuni ușă de intrare: | Dublă: 80 cm + 75 cm<br>Standard: lumina ușii duble trebuie să fie de minim 90 cm |
| Prag ușă de intrare: | Un prag cu înălțimea: 6 cm<br>Standard: pragul trebuie să fie de maxim 2 cm |

| Categorii | Indicatori | Date colectate |
|---|---|---|
| | Ușile de la intrare și din interiorul clădirii sunt dotate/marcate corespunzător cu semne contrastante: | Nu<br>Standard: este o diferență de culoare contrastantă (culori închise / culori deschise) între perete și podea |

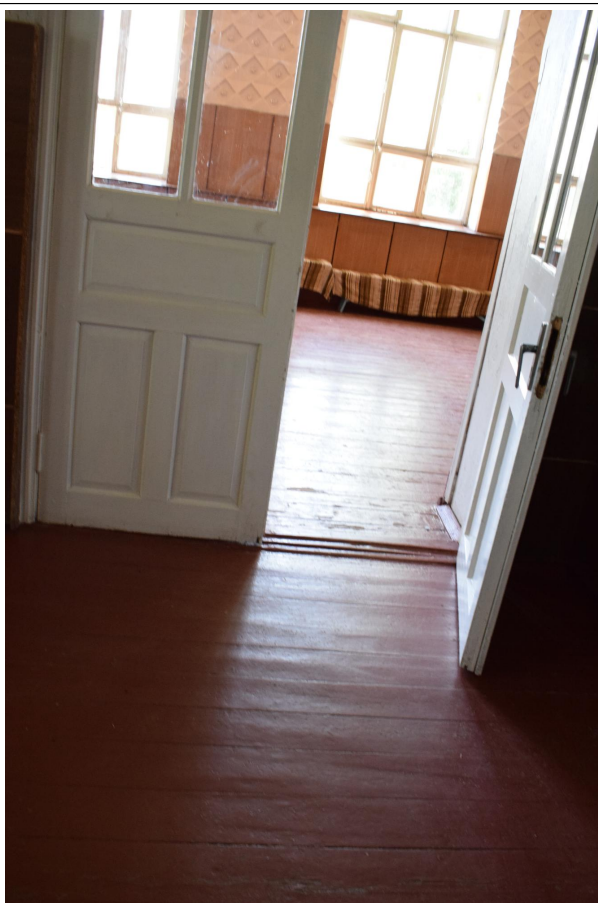
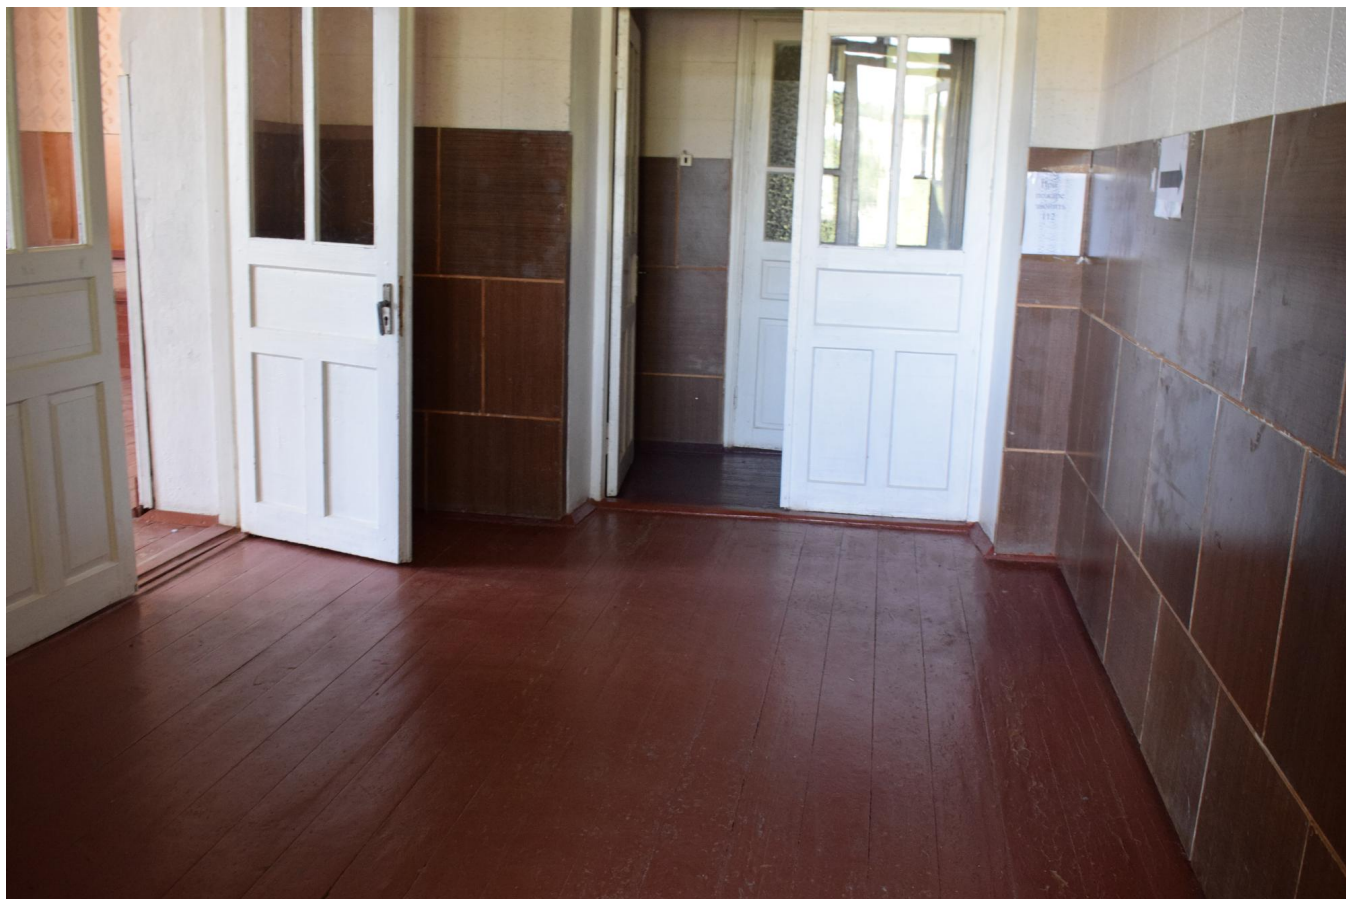
**Galerie - Coridoare**

| Lățimea coridorului (în cel mai îngust loc) este peste 150 cm? | Nu |
| Lățime (dacă este cazul, în cel mai îngust loc): | 199 cm<br>Standard: Lățimea minimă a coridorului ar trebui să fie de cel puțin 150 cm), Dacă coridorul este îngust (până la 180 cm) |
| Pardoseala/podeaua în coridor este suprafață accesibilă: | Nu |

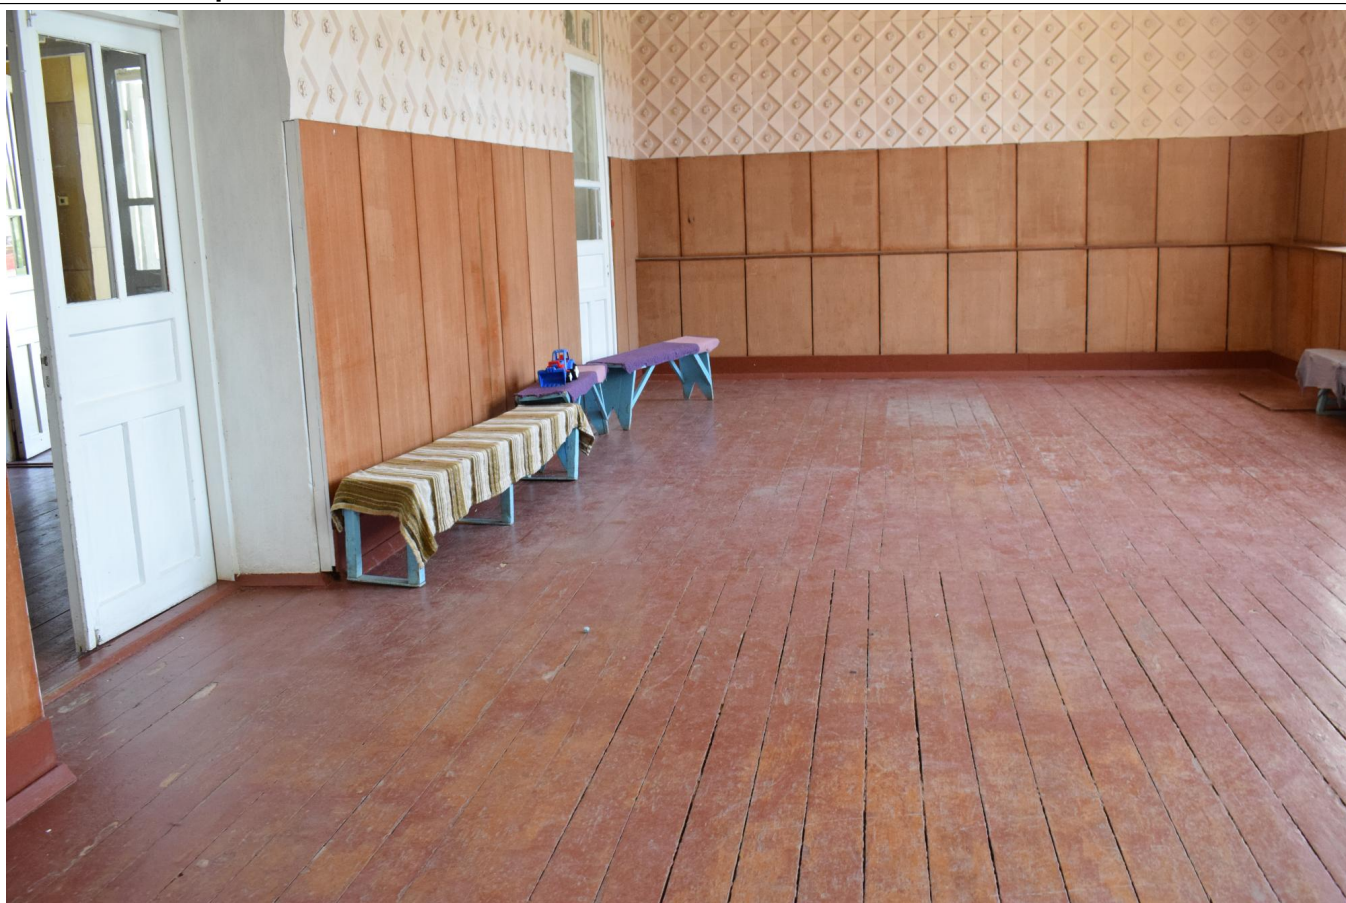
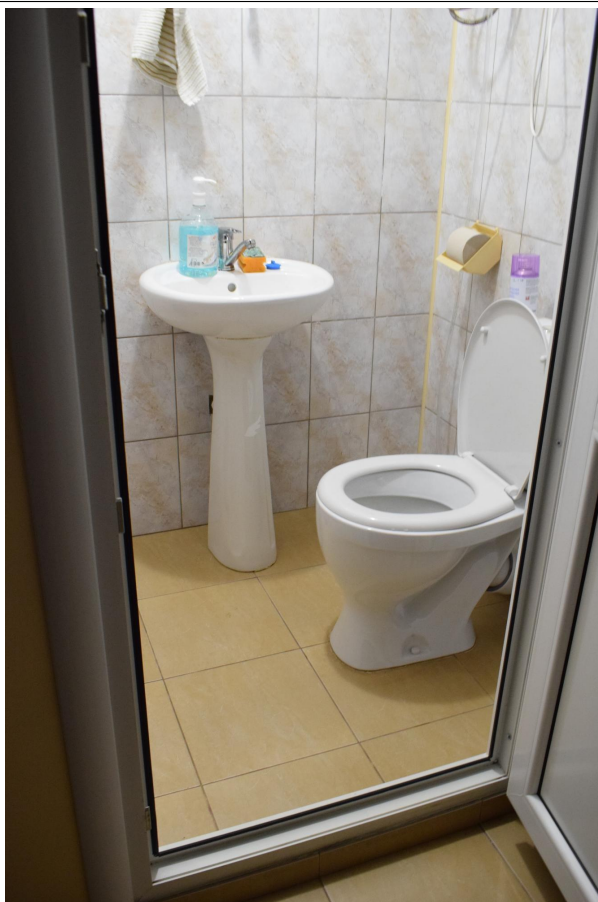
**Galerie - Sala de prestare a serviciului**

| Este la nivel de: | Etaj |
| Dacă sala este la etaj, atunci există un ascensor/elevator: | Nu . Nu există opțiune alternativă pentru a urca la etaj |
| În sală este spațiu de manevră pentru un scaun rulant cu diagonala minimă de 140 cm: | Da |
