# Formular de evaluare a condițiilor de accesibilitate a clădirilor publice

| Categorii | Indicatori | Date colectate |
|---|---|---|
| Adresa, strada, nr.: | str. Iubileia 69 | |
| Instituția: | BESV 33/13 Casa de Cultura | |

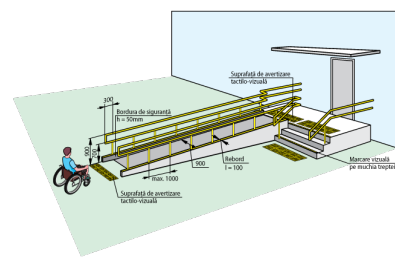
Fig. V.31a Rampă de acces perpendiculară pe intrarea în clădire

| Există rampă de acces: | Nu |

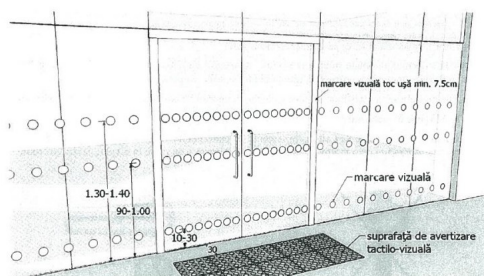
Fig. V.24. - Exemplu de conformare a suprafețelor vitrate în cadrul foi de ușă și realizarea contrastului vizual, atunci când ușa și suprafețele adiacente sunt vitrate

| Categorii | Indicatori | Date colectate |
|---|---|---|
| | Ușile de la intrare și din interiorul clădirii sunt dotate/marcate corespunzător cu semne contrastante: | Nu<br>Standard: este o diferență de culoare contrastantă (culori închise / culori deschise) între perete și podea |

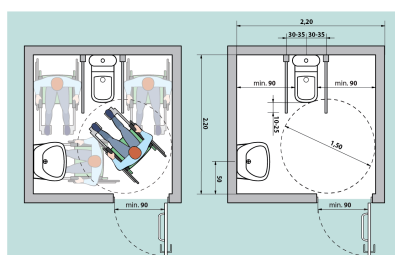
Fig. V.42.a Aranjarea unei cabine WC adaptate - tip A

| Ușa de intrare WC interior, lățime: | 75 cm<br>Standard: ușa trebuie să fie de minim 90 cm |
| Prag ușă de intrare: | Prag cu înălțimea: 7 cm<br>Standard: maxim 2 cm |
| Ușa cabină WC, lățime: | 60 cm<br>Standard: ușa trebuie să fie de minim 90 cm |
| Dimensiuni cabină WC: | 100 cm x 100 cm<br>Standard: minim 160 x 180 cm |

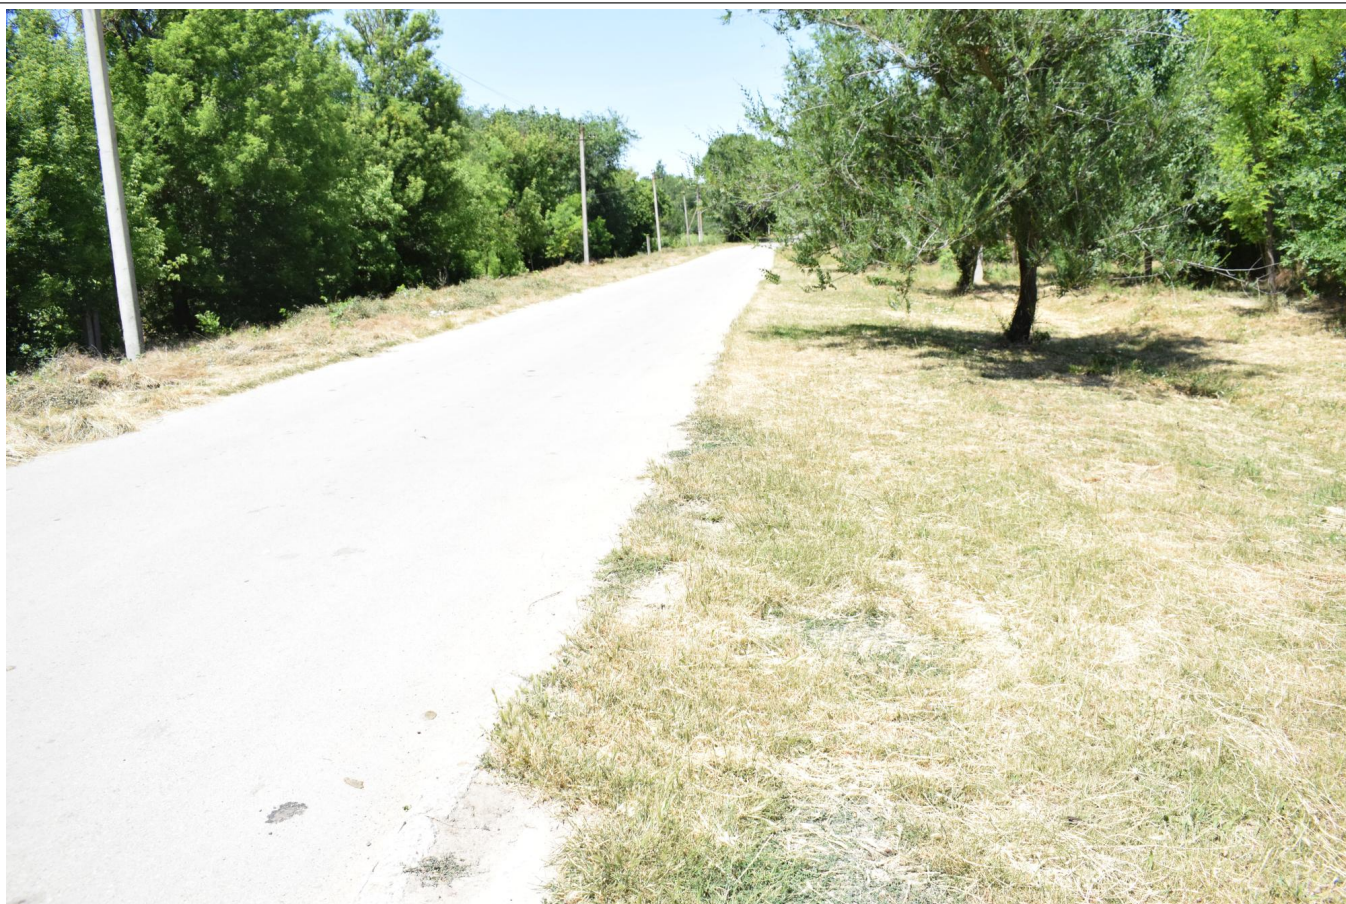
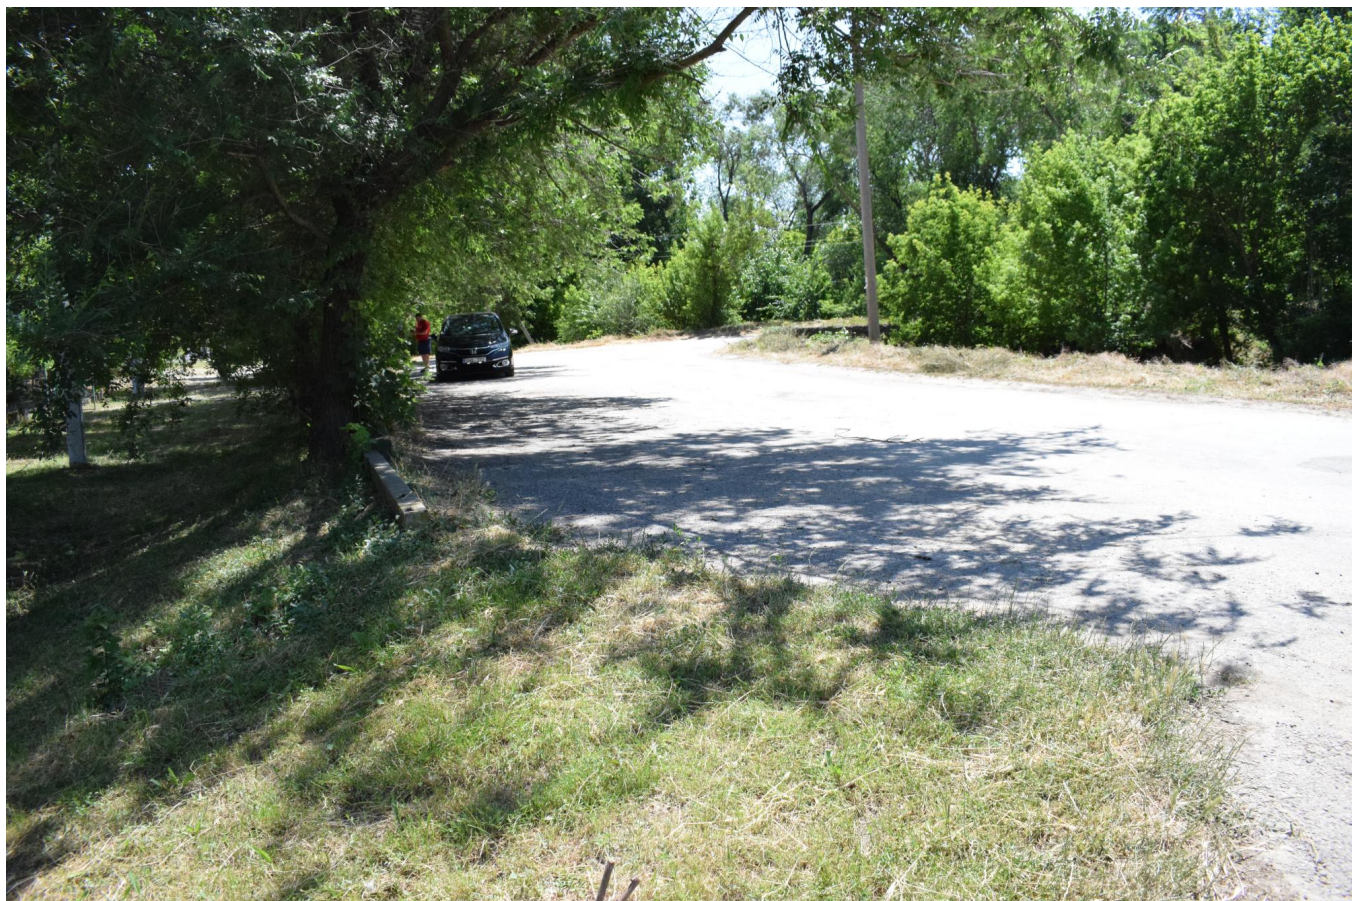
## Galerie - Căi de acces către clădire

| Tip înveliș: | Asfalt |
| Drumurile/Căile de acces sunt: | Denivelate |

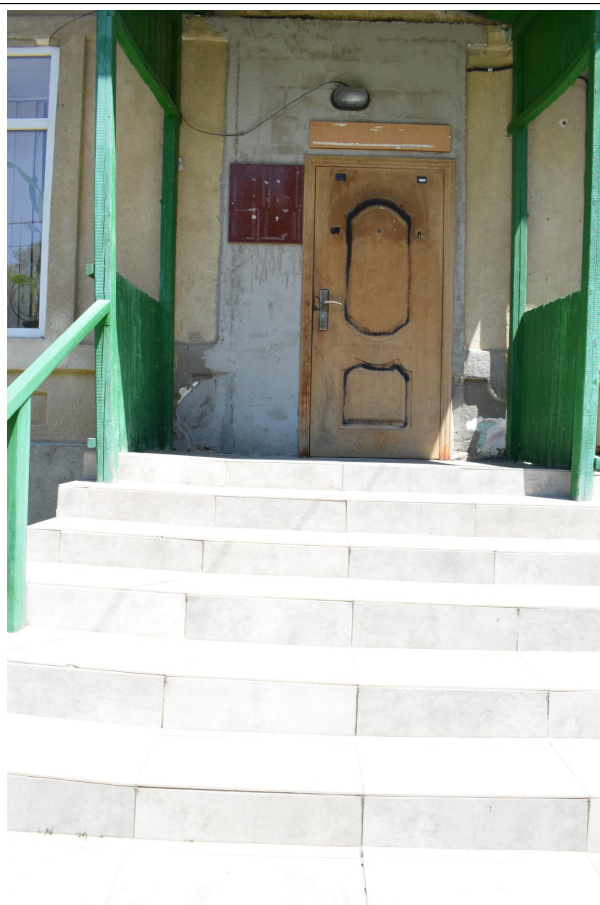
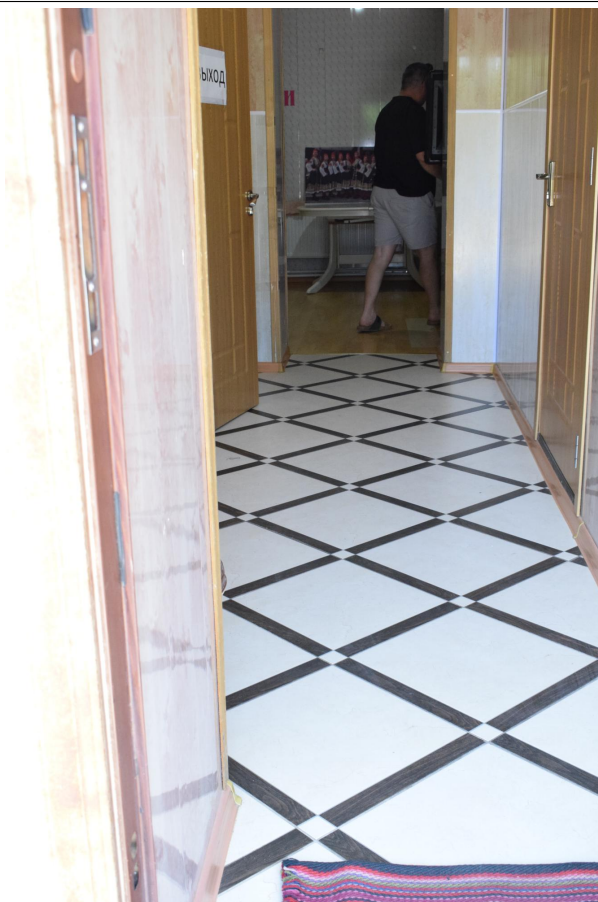
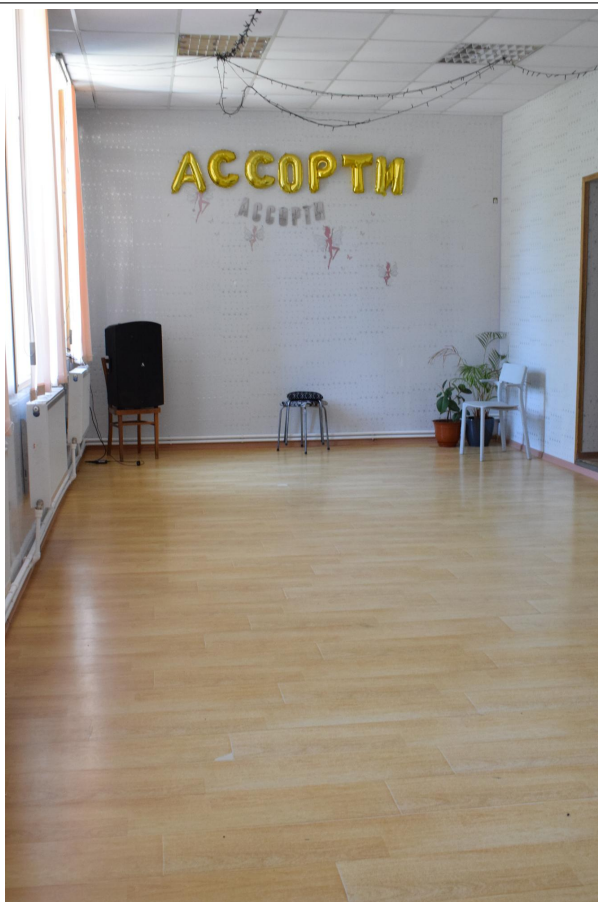
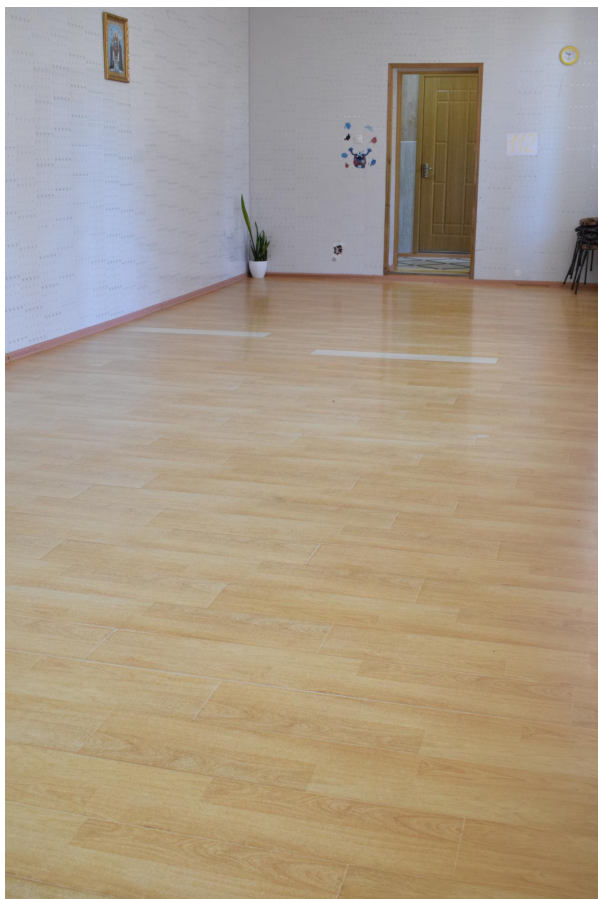
**Galerie - Uși**

| Deschiderea ușii este ușoară și necesită puțin efort (chiar dacă ușa este dotată cu amortizor): | Nu |

| Categorii | Indicatori | Date colectate |
|---|---|---|
| | Dimensiuni ușă de intrare: | Simplă: 85 cm<br>Standard: trebuie să fie de minim 90 cm<br>- |

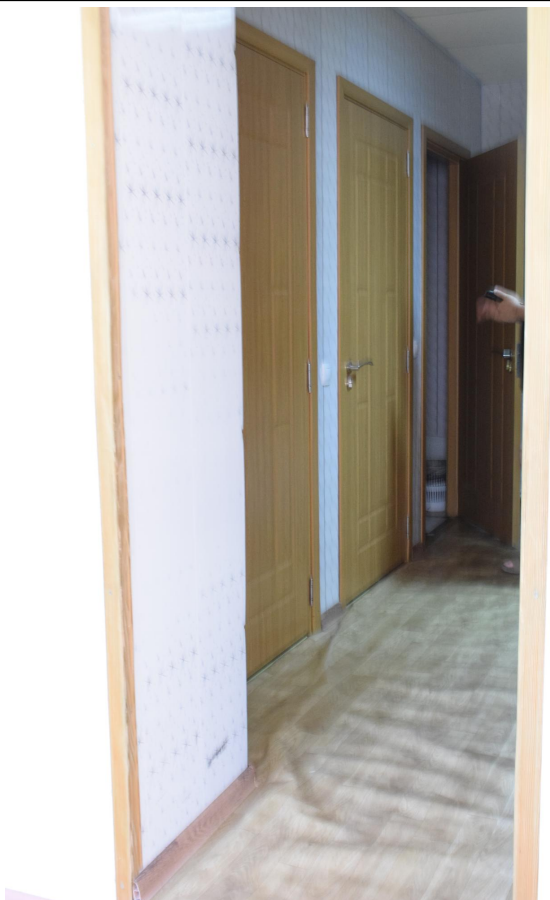
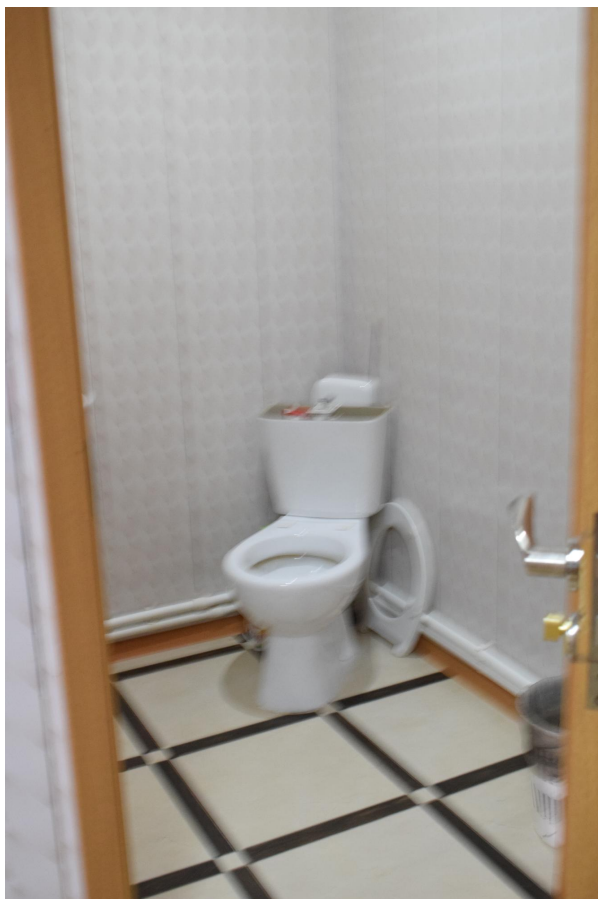
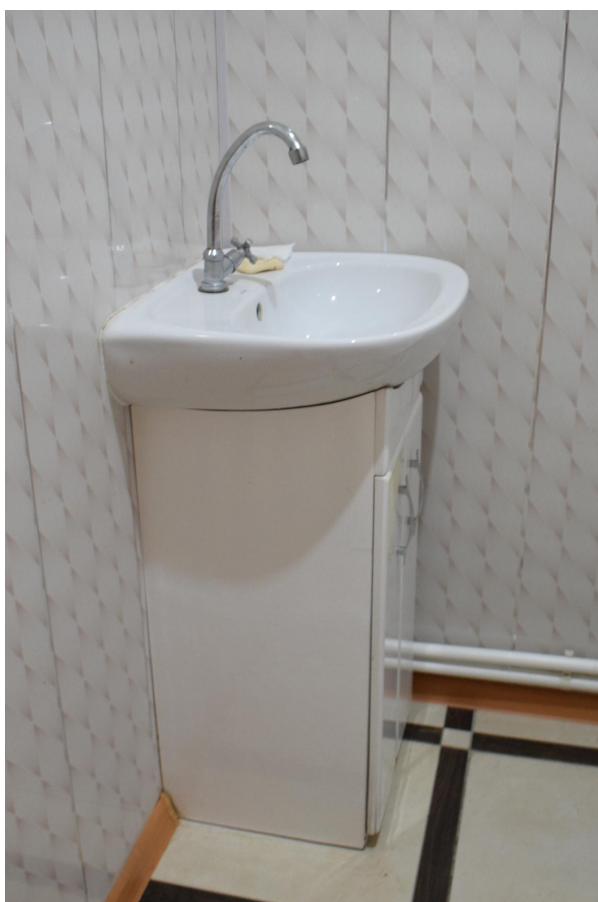
**Galerie - Grup sanitar**

| Este spațiu liber sub lavoar: | Nu |
