# Formular de evaluare a condițiilor de accesibilitate a clădirilor publice

| Categorii | Indicatori | Date colectate |
|---|---|---|
| Adresa, strada, nr.: | str Micurin 10 | |
| Instituția: | BESV 33/17 Casa de Cultura | |

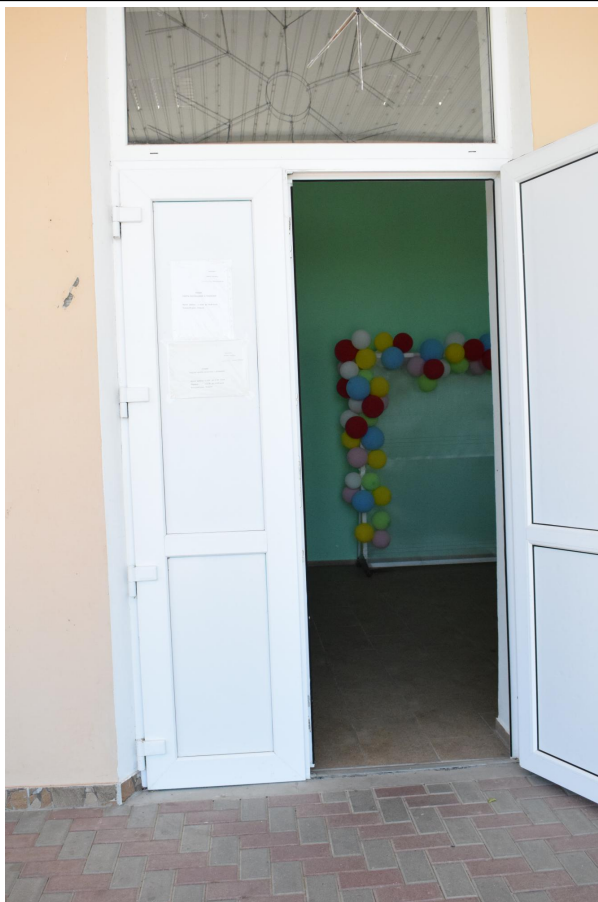
**Galerie - Intrare în clădire**

| Intrarea în clădire este la nivelul solului: | Nu |
| Dacă există trepte, sunt semnalate treptele cu elemente contrastante și/sau tactile: | Nu<br>Standard: prima și ultima treaptă trebuie semnalate în culori contrastante |
| Există rampă de acces: | Nu |

| Dimensiuni ușă de intrare: | Dublă: 60 cm + 70 cm<br>Standard: lumina ușii duble trebuie să fie de minim 90 cm<br>Ușa mică din cea dublă este blocată |

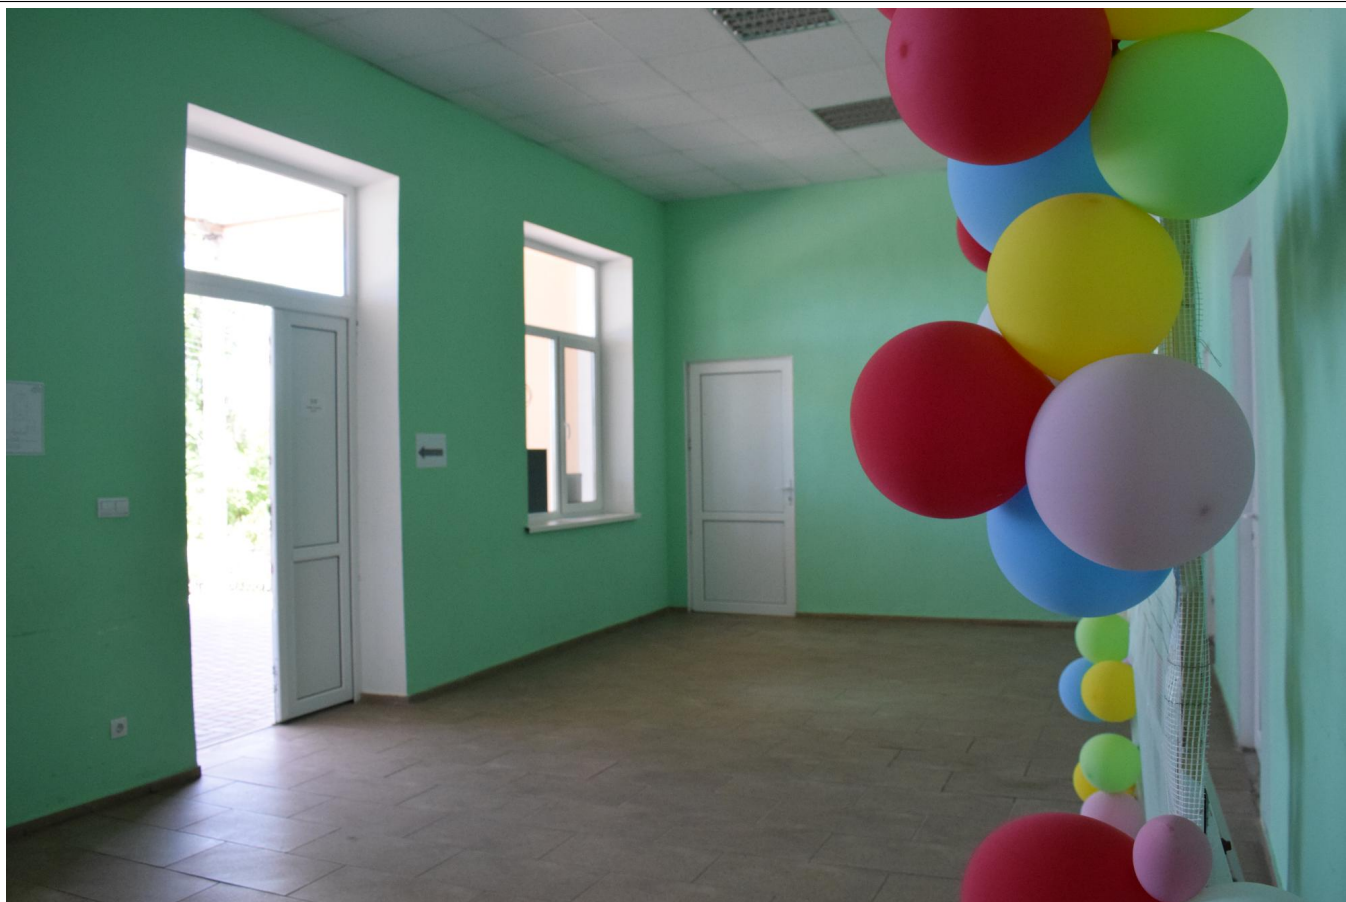
**Galerie - Coridoare**

| Coridoare: | Da |
| Lățime (dacă este cazul, în cel mai îngust loc): | 300 cm<br>Standard: Lățimea minimă a coridorului ar trebui să fie de cel puțin 150 cm), Dacă coridorul este îngust (până la 180 cm) |
| Culori contrastante (este o diferență de culoare contrastantă (culori închise / culori deschise) între perete și podea): | Da |

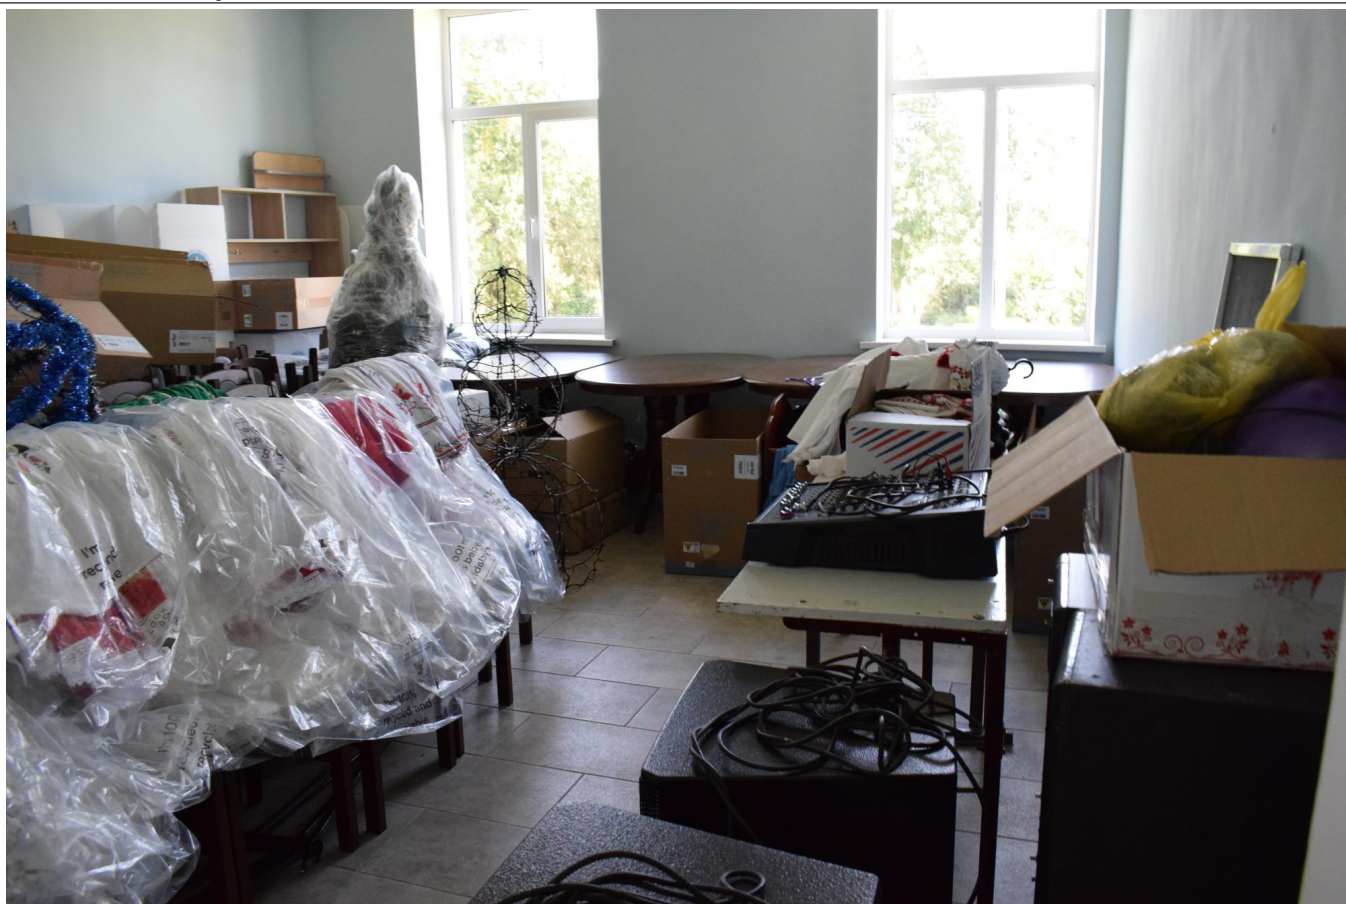
**Galerie - Sala de prestare a serviciului**

| Este la nivel de: | Etaj |
| Dacă sala este la etaj, atunci există un ascensor/elevator: | Nu . Nu există opțiune alternativă pentru a urca la etaj |

| Categorii | Indicatori | Date colectate |
|---|---|---|
| | În sală este spațiu de manevră pentru un scaun rulant cu diagonala minimă de 140 cm: | Da |

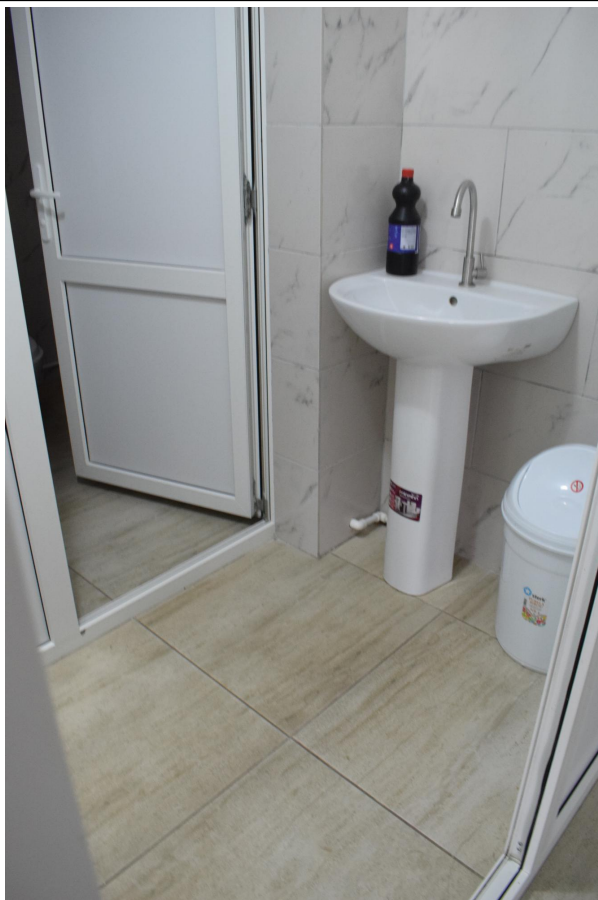
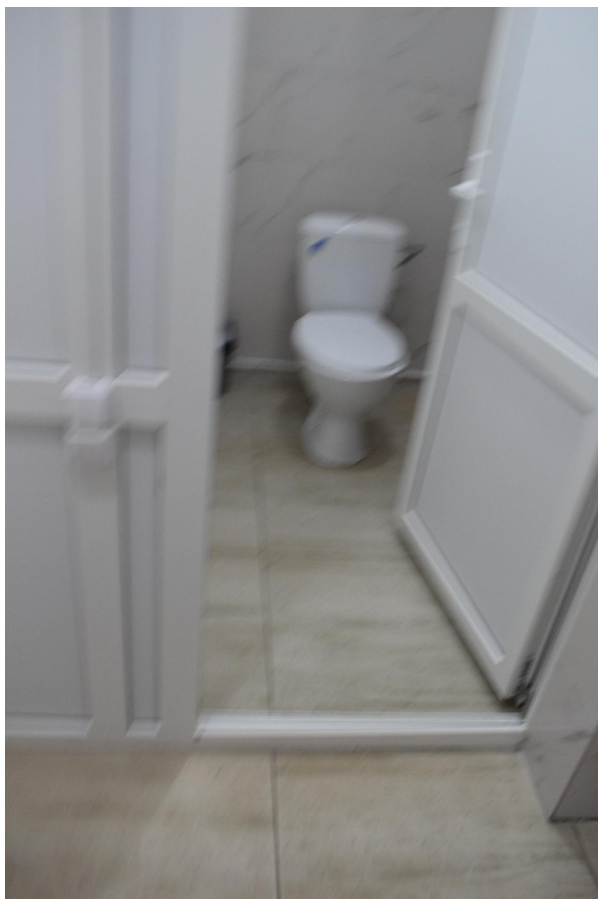
#### **Galerie - Grup sanitar**

| Ușa de intrare WC interior, lățime: | 80 cm<br>Standard: ușa trebuie să fie de minim 90 cm |
| Prag ușă de intrare: | Prag cu înălțimea: 3 cm<br>Standard: maxim 2 cm |
| Dimensiuni grup sanitar: | 200 cm x 150 cm<br>Standard: minim 160 x 180 cm |
| Dimensiuni cabină WC: | 120 cm x 150 cm<br>Standard: minim 160 x 180 cm |
| Prag ușa cabină WC: | Prag cu înălțimea: 3 cm<br>Standard: maxim 2 cm |
| Culori contrastante: | Nu<br>Standard: este o diferență de culoare contrastantă (culori închise / culori deschise) între perete și podea |
