# Formular de evaluare a condițiilor de accesibilitate a clădirilor publice

Data: 20-09-2023

| Categorii | Indicatori | Date colectate |
|---|---|---|
| Instituția: | Oficiul Postal Criuleni | |

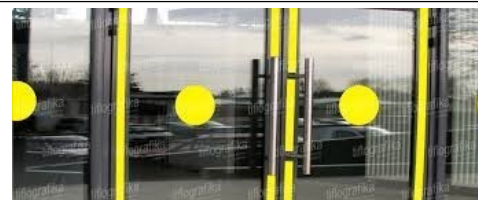
Fig. V.24. – Exemplu de conformare a suprafețelor vitrate în cadrul foii de ușă și realizarea contrastului vizual, atunci când ușa și suprafețele adiacente sunt vitrate

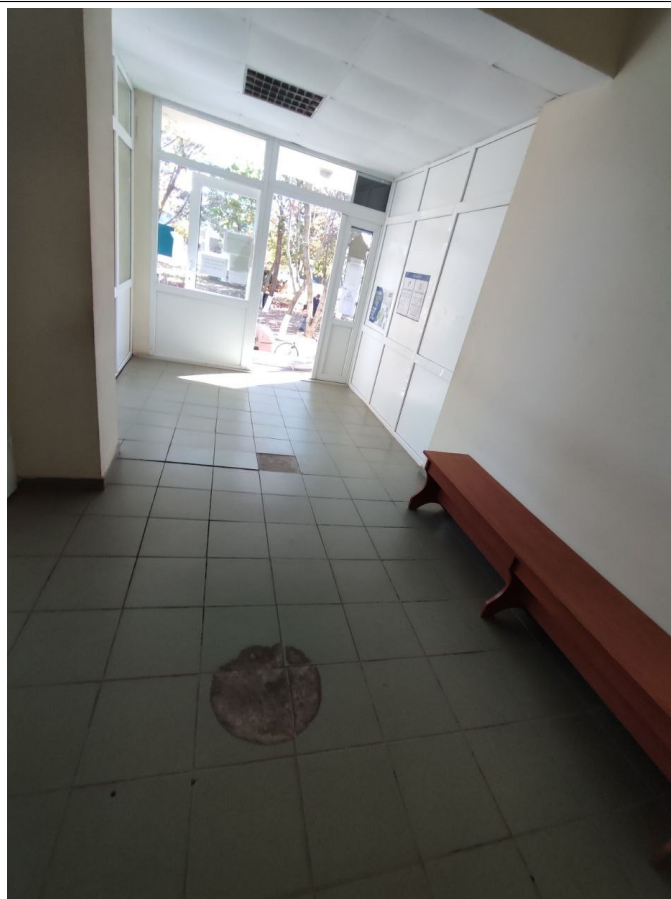
## Galerie - Uși

| Categorii | Indicatori | Date colectate |
|---|---|---|
| | Dimensiuni ușă de intrare: | Dublă: 80 cm + 50 cm<br>Standard: lumina ușii duble trebuie să fie de minim 90 cm<br>Ușa mică din cea dublă se deschide |
| | Prag ușă de intrare: | Un prag cu înălțimea: 2 cm<br>Standard: pragul trebuie să fie de maxim 2 cm |
| | Ușile de la intrare și din interiorul clădirii sunt dotate/marcate corespunzător cu semne contrastante: | Nu<br>Standard: este o diferență de culoare contrastantă (culori închise / culori deschise) între perete și podea |
