# Formular de evaluare a condițiilor de accesibilitate a clădirilor publice

Data: 20-07-2025

Echipa de evaluare: SRL SantaRa, Monitor de accesibilitate

| Categorii | Indicatori | Date colectate |
|---|---|---|
| Instituția: | BESV 33/12 Gimnaziul vechi | |

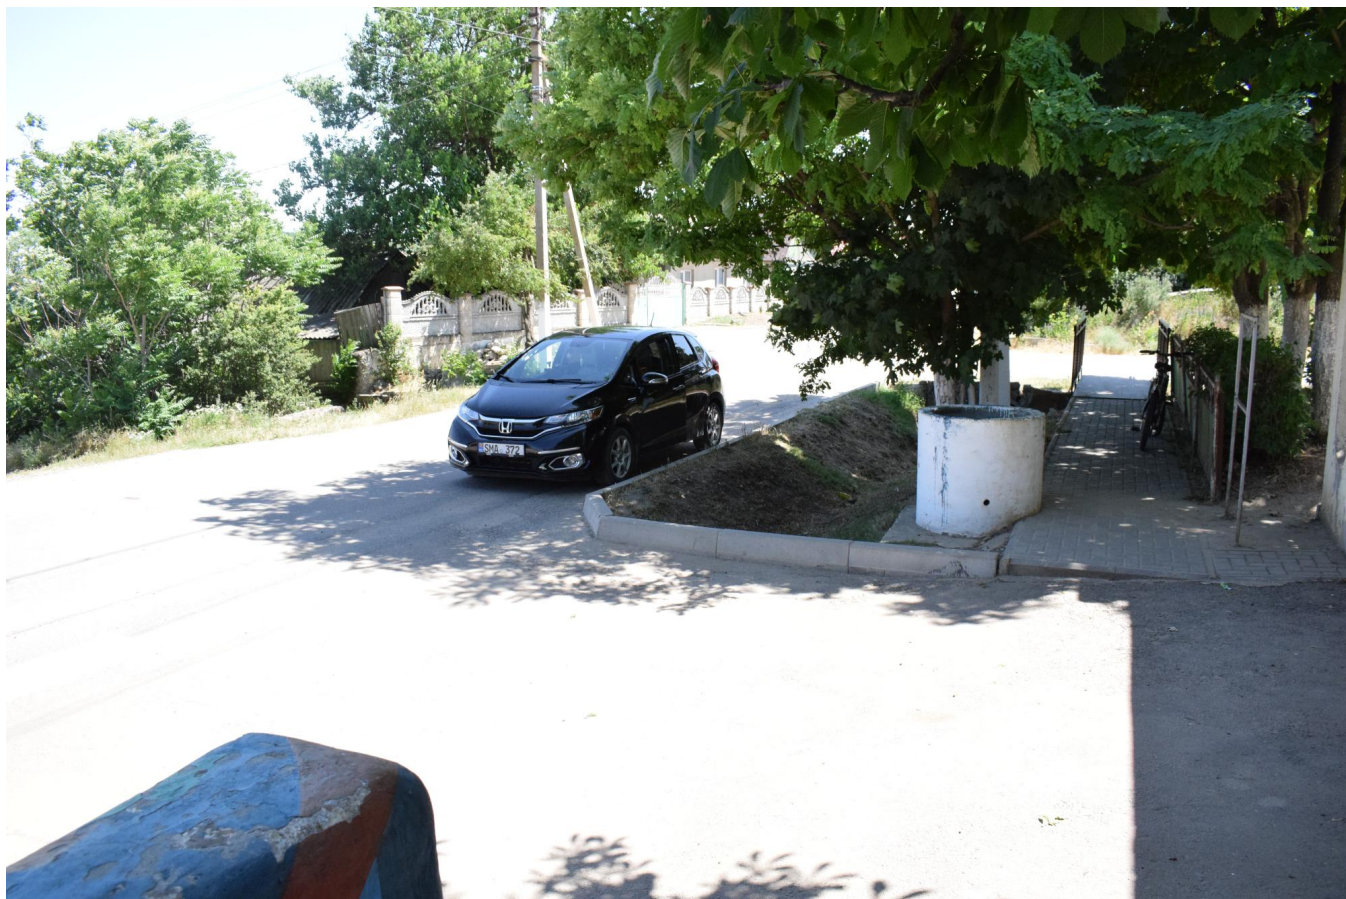
## Galerie - Căi de acces către clădire

| Tip înveliș: | Asfalt |
| Drumurile/Căile de acces sunt: | Calitative |
| Există pavaj tactil sau marcaj contrastant la ieșirea de pe carosabil pe trotuar: | Nu |
| Trotuarul are pavaj tactil sau marcaj contrastant: | Nu |
| Nivel: | Înclinat în coborâș |

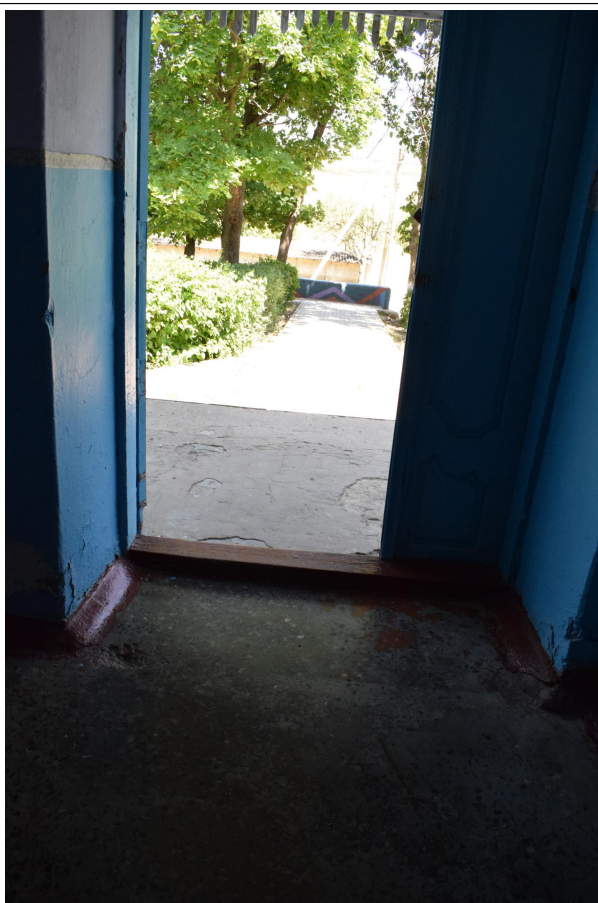
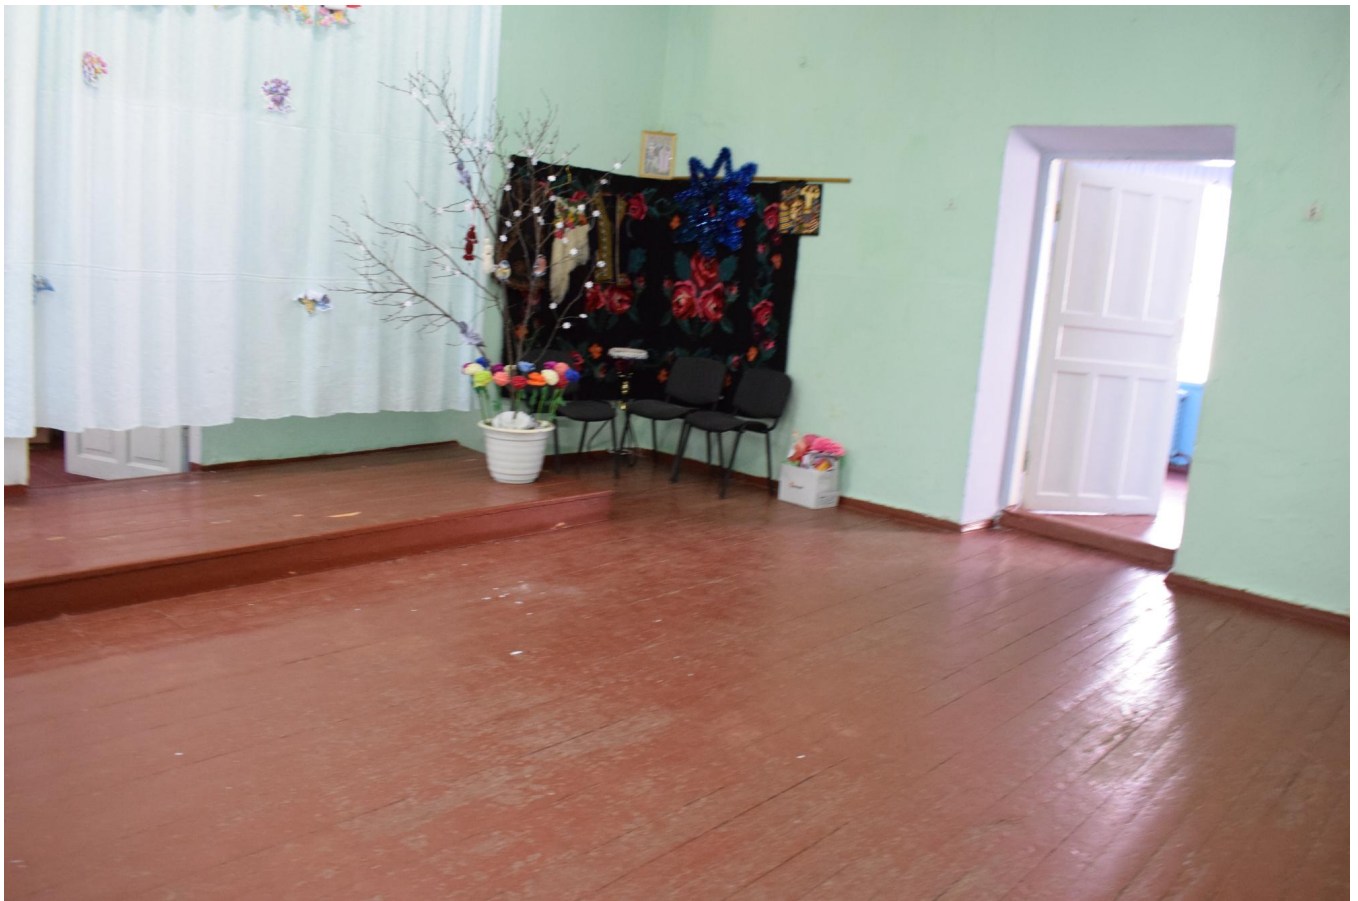
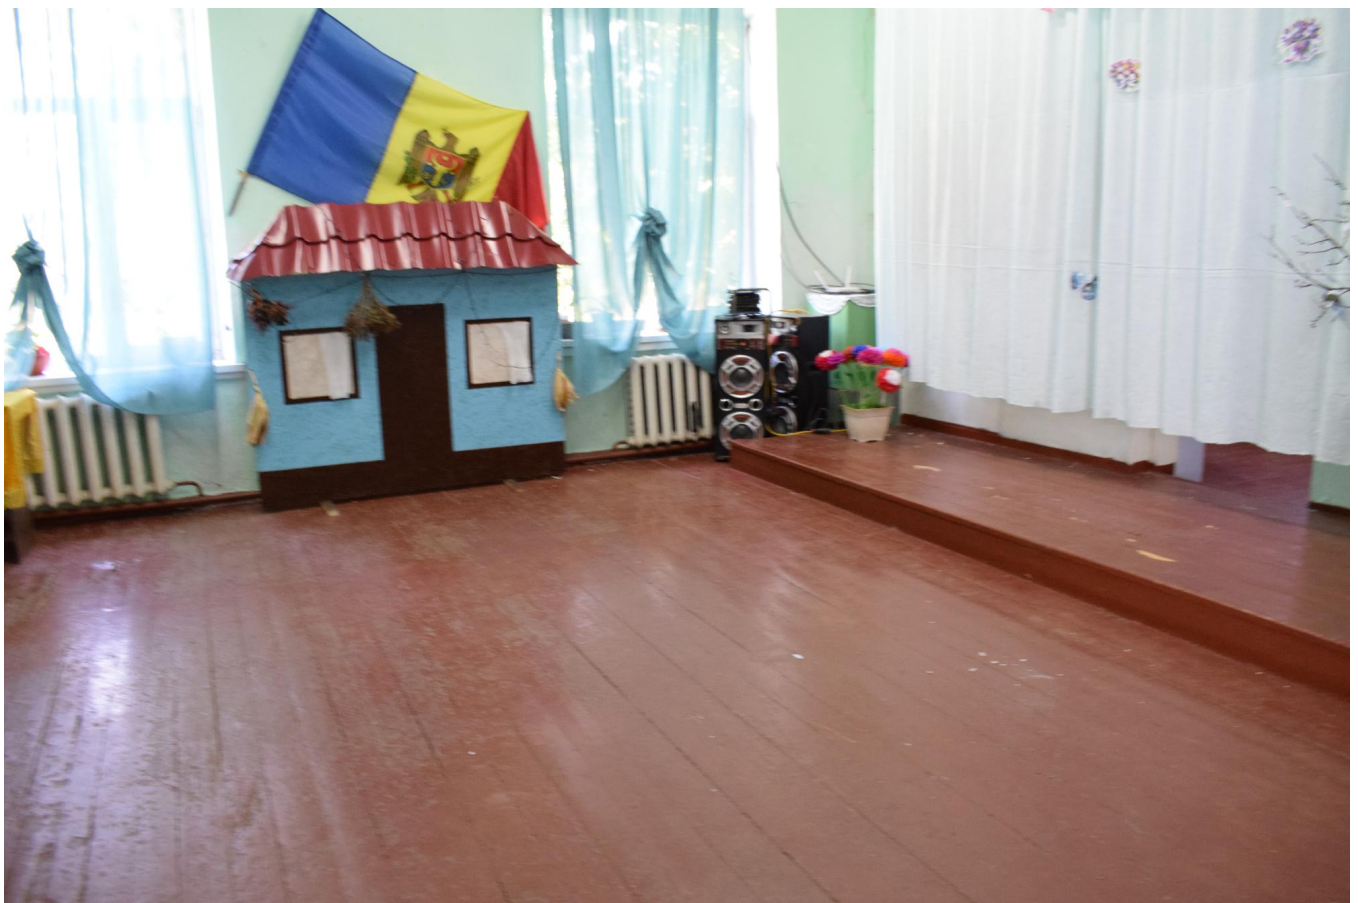
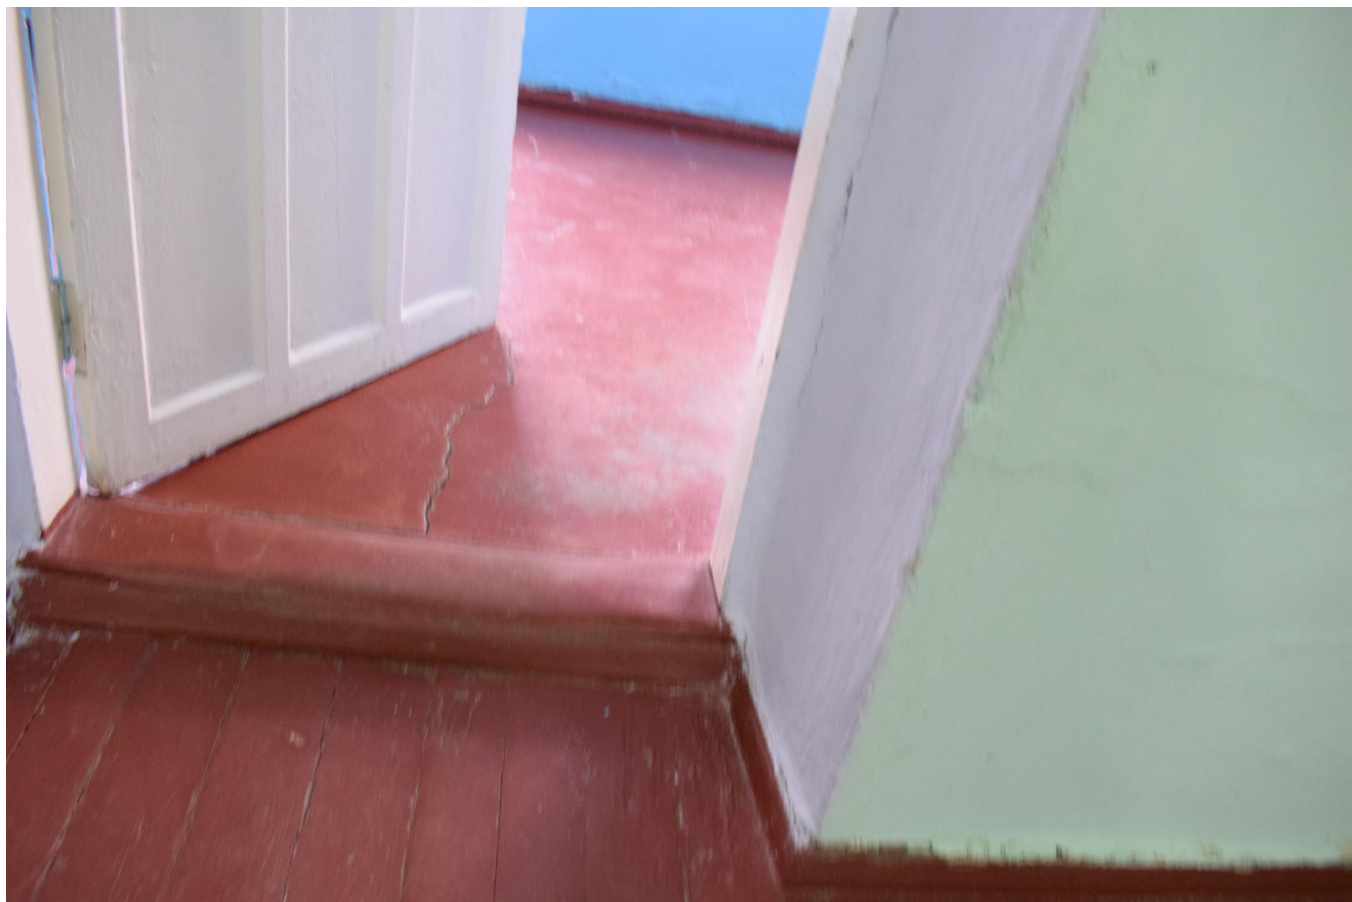
**Galerie - Uși**

| Dimensiuni ușă de intrare: | Dublă: 80 cm + 60 cm<br>Standard: lumina ușii duble trebuie să fie de minim 90 cm |

| Categorii | Indicatori | Date colectate |
|---|---|---|
| | Prag ușă de intrare: | Un prag cu înălțimea: 4 cm<br><b>Standard: pragul trebuie să fie de maxim 2 cm</b> |
| | Ușile de la intrare și din interiorul clădirii sunt dotate/marcate corespunzător cu semne contrastante: | Nu<br><b>Standard: este o diferență de culoare contrastantă (culori închise / culori deschise) între perete și podea</b> |

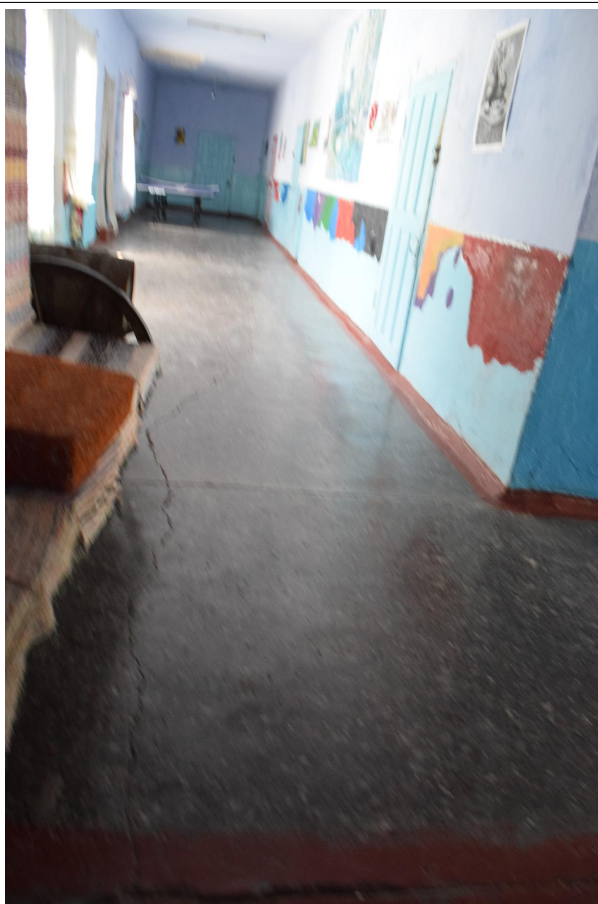
**Galerie - Coridoare**

| Lățimea coridorului (în cel mai îngust loc) este peste 150 cm? | Nu |
| Lățime (dacă este cazul, în cel mai îngust loc): | 200 cm<br><b>Standard: Lățimea minimă a coridorului ar trebui să fie de cel puțin 150 cm), Dacă coridorul este îngust (până la 180 cm)</b> |
| Pardoseala/podeaua în coridor este suprafață accesibilă: | Nu |
