# Formular de evaluare a condițiilor de accesibilitate a clădirilor publice

| Categorii | Indicatori | Date colectate |
|---|---|---|
| Adresa, strada, nr.: | str Lenin 19 | |
| Instituția: | BESV 36/66 Casa de Cultura | |

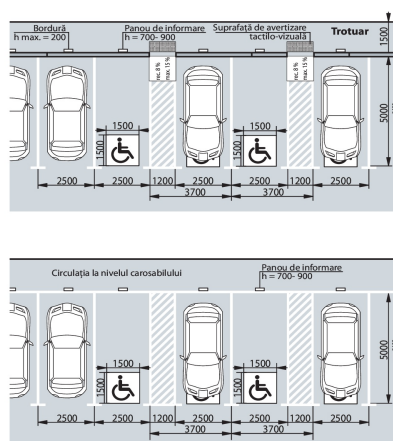
Fig. IV.18 Parcare pe o direcție perpendiculară față de carosabil

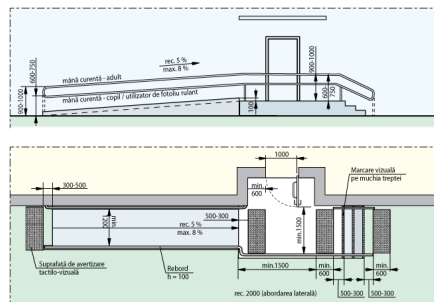
Fig. V.32.b Rampă de acces paralelă cu intrare în clădire

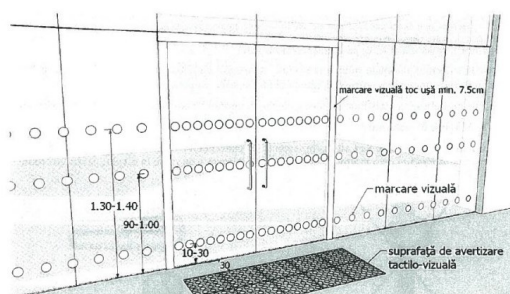
Fig. V.24. - Exemplu de conformare a suprafețelor vitrate în cadrul foii de ușă și realizarea contrastului vizual, atunci când ușa și suprafețele adiacente sunt vitrate

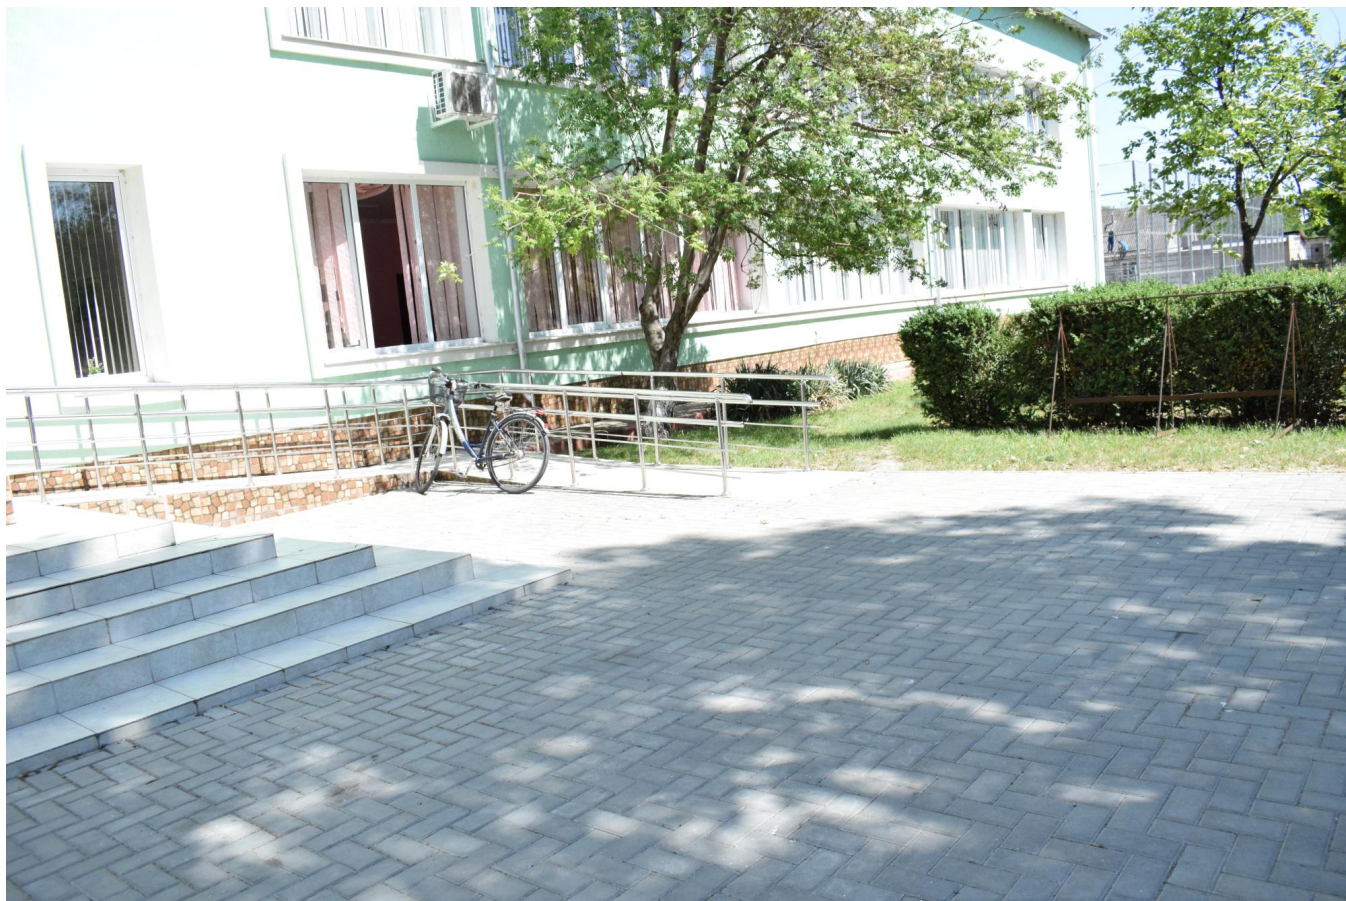
## Galerie - Căi de acces către clădire

| Tip înveliș: | Asfalt |
| Drumurile/Căile de acces sunt: | Calitative |
| Borduri: | Da, 1 borduri , înălțimea:20 cm |

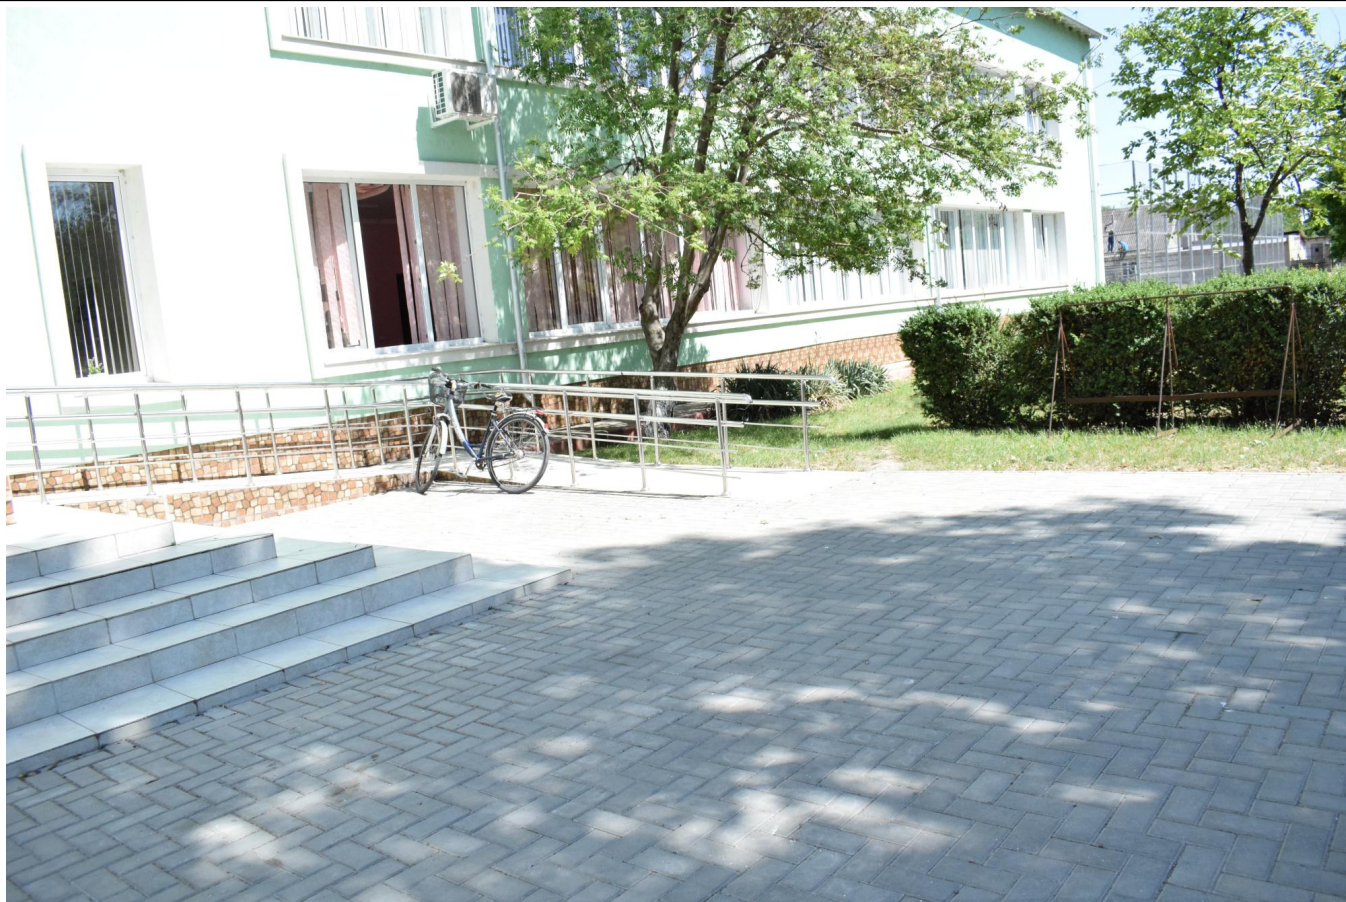
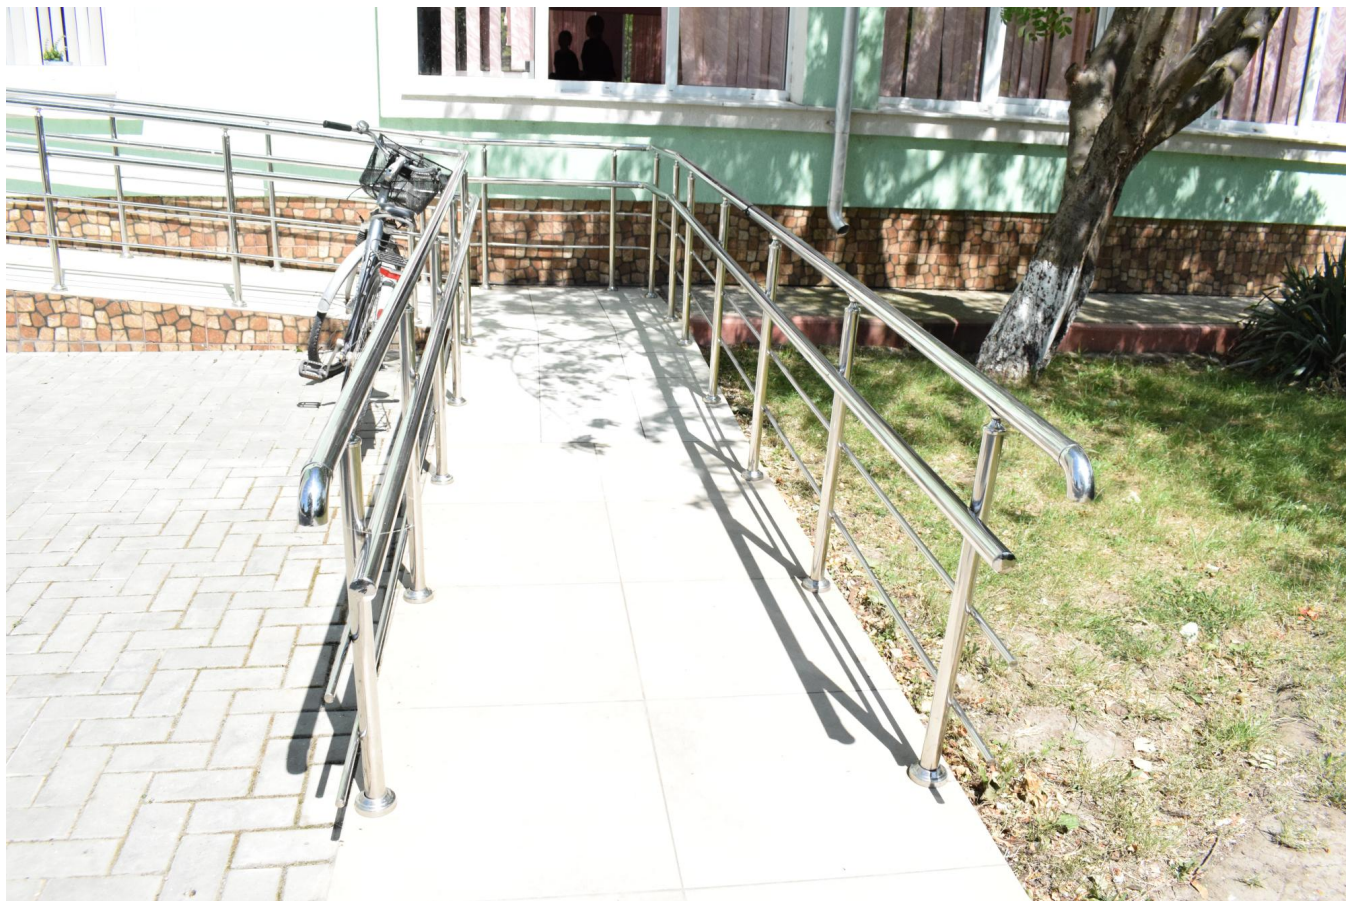
**Galerie - Intrare în clădire**

| Există rampă de acces: | Da |
| Lungimea rampei: | 1200 cm |
| Lățimea rampei: | 90 cm |
| Sunt bare de suport: | Da<br>Barele sunt pe ambele părți. Barele au două rânduri.<br>Înălțimea barele de jos: 70. Înălțimea barele de sus: 90 . |
| Rampa are bară de siguranță: (din țeavă sau beton, la H = 5-10 cm) | Da, la înălțimea: 10 cm |

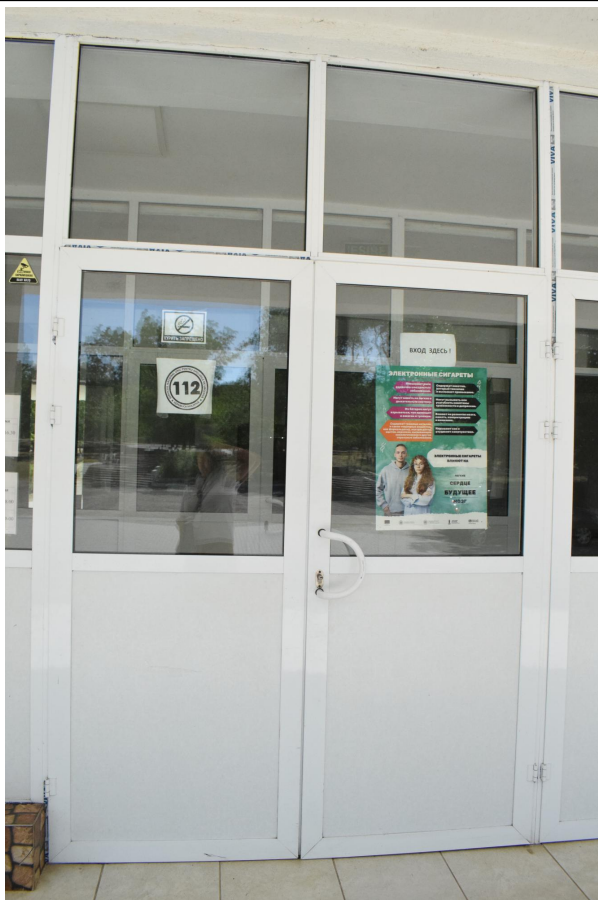
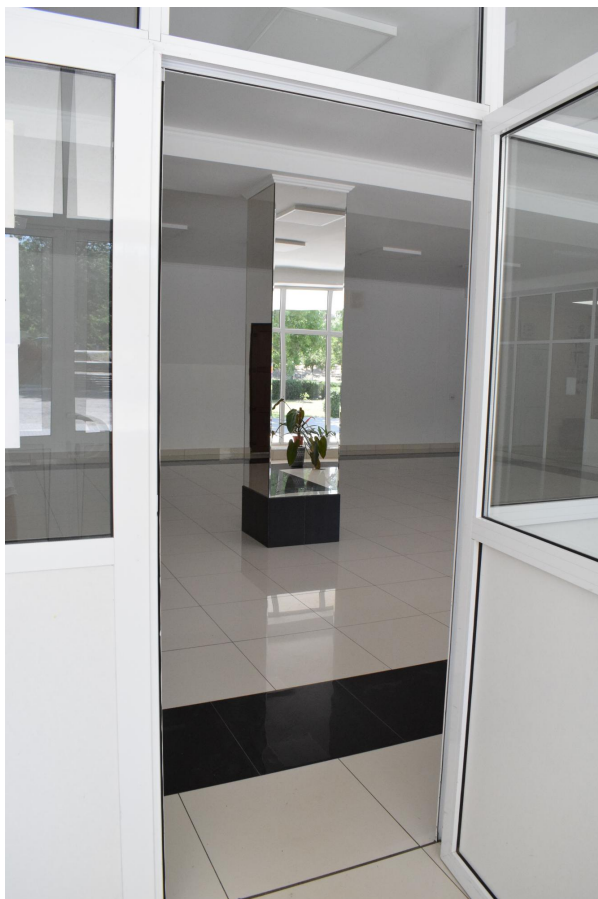
**Galerie - Uși**

| Deschiderea ușii este ușoară și necesită puțin efort (chiar dacă ușa este dotată cu amortizor): | Nu |
| Dimensiuni ușă de intrare: | Dublă: 90 cm + 90 cm<br>Standard: lumina ușii duble trebuie să fie de minim 90 cm |

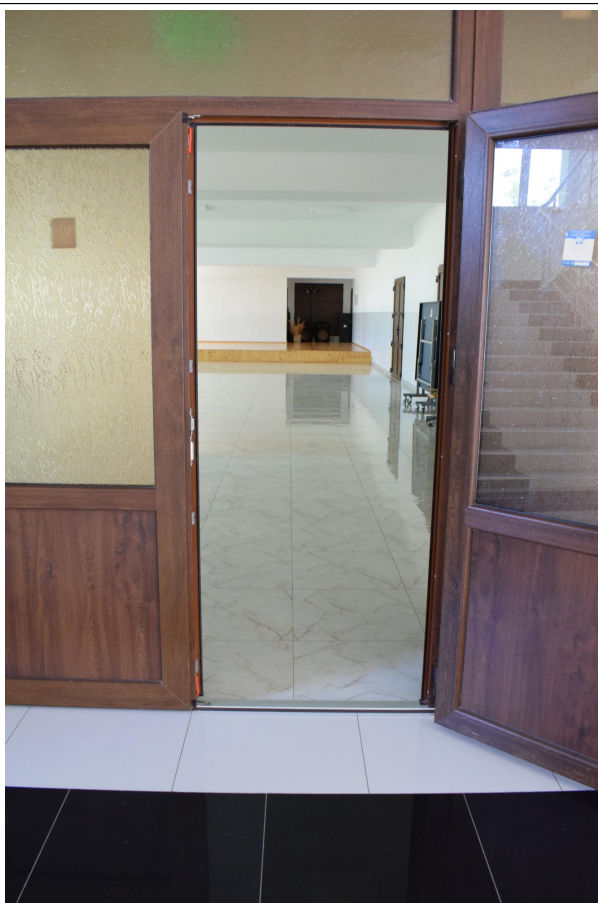
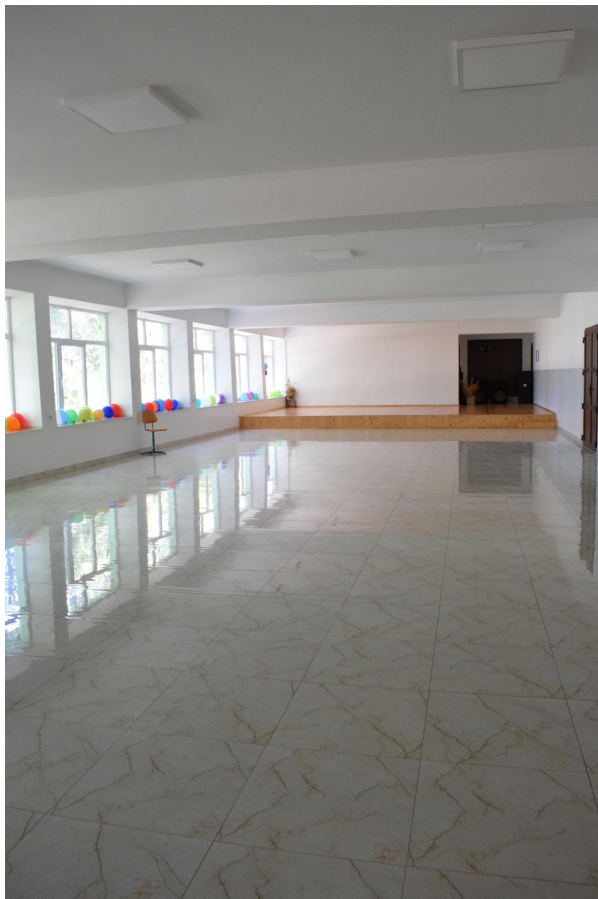
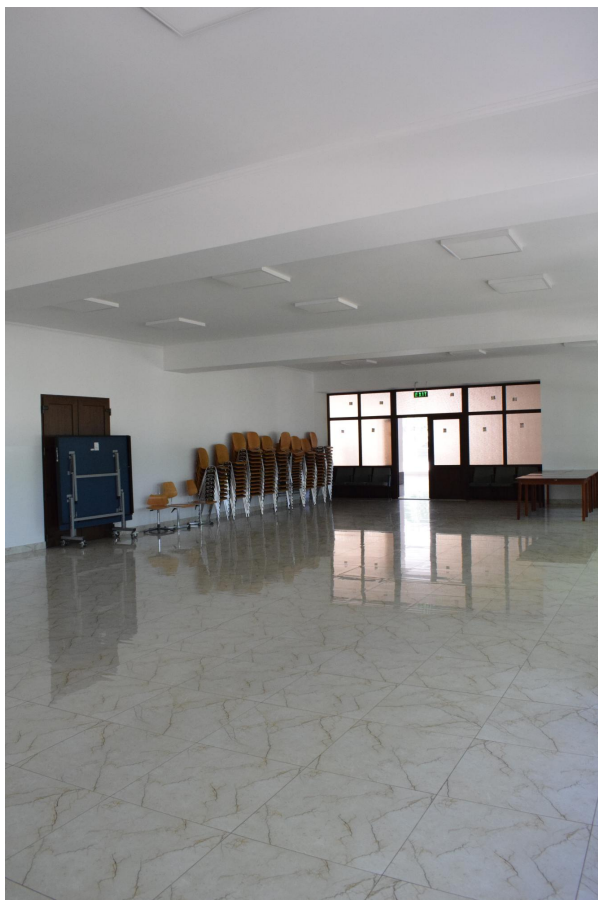
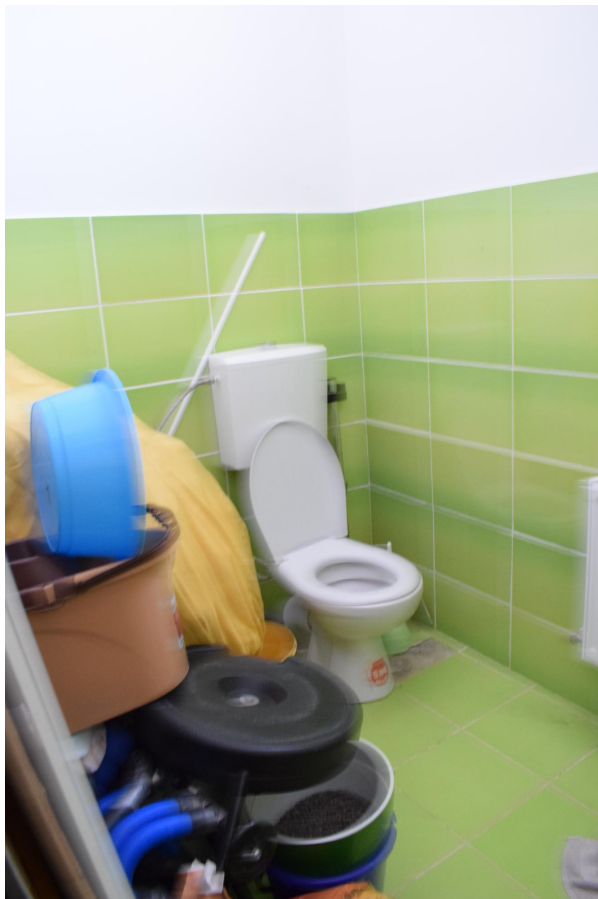
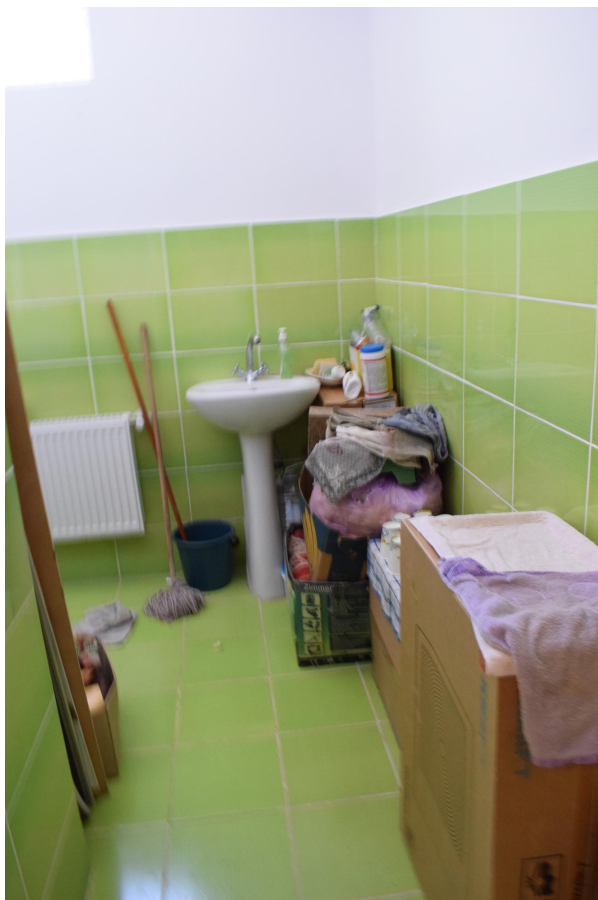
**Galerie - Coridoare**

| Lățimea coridorului (în cel mai îngust loc) este peste 150 cm? | Da |
| Culori contrastante (este o diferență de culoare contrastantă (culori închise / culori deschise) între perete și podea): | Da |
