# Formular de evaluare a condițiilor de accesibilitate a clădirilor publice

| Categorii | Indicatori | Date colectate |
|---|---|---|
| Localitate, raion: | Pelinia (Drochia) | |
| Instituția: | Oficiul Postal Pelinia | |

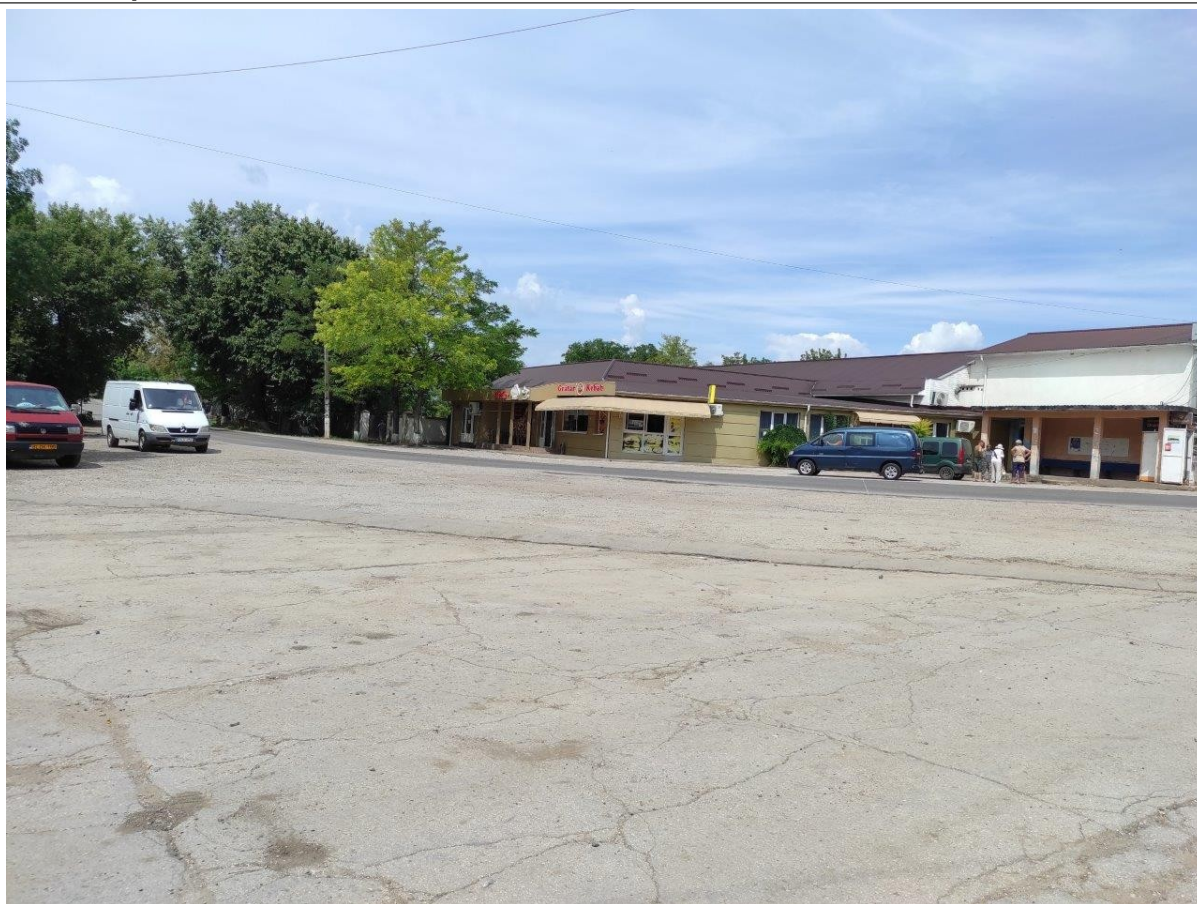
## Galerie - Loc de parcare

| Parcare obișnuită: | Nu , dar există loc unde poate fi amenajată parcare |
| Locuri de parcare amenajate pentru persoanele cu dizabilități: | Nu |
