# Formular de evaluare a condițiilor de accesibilitate a clădirilor publice

Echipa de evaluare: SRL SantaRa, Monitor de accesibilitate

| Categorii | Indicatori | Date colectate |
|---|---|---|
| Instituția: | BESV 36/68 Clădirea gimnaziul | |

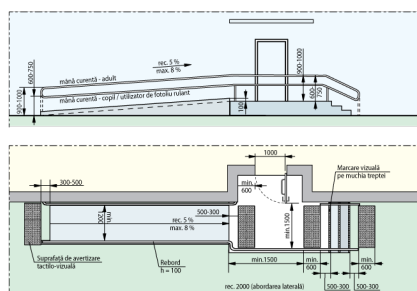
Fig. V.32.b Rampă de acces paralelă cu intrare în clădire

| Există rampă de acces: | Da |
| Lungimea rampei: | 110 cm |
| Lățimea rampei: | 120 cm |
| Suprafața rampei este antiderapantă (nealunecoasă): | Nu |
| Sunt bare de suport: | Nu |
| Rampa are bară de siguranță: (din țeavă sau beton, la H = 5-10 cm) | Nu |

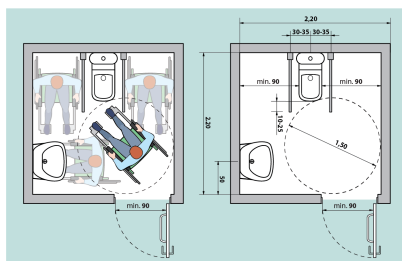
Fig. V42a Amenajarea unei cabine WC adaptate - tip A

Prag cu înălțimea: 20 cm  
Standard: maxim 2 cm

Vas wc turcesc

Nu

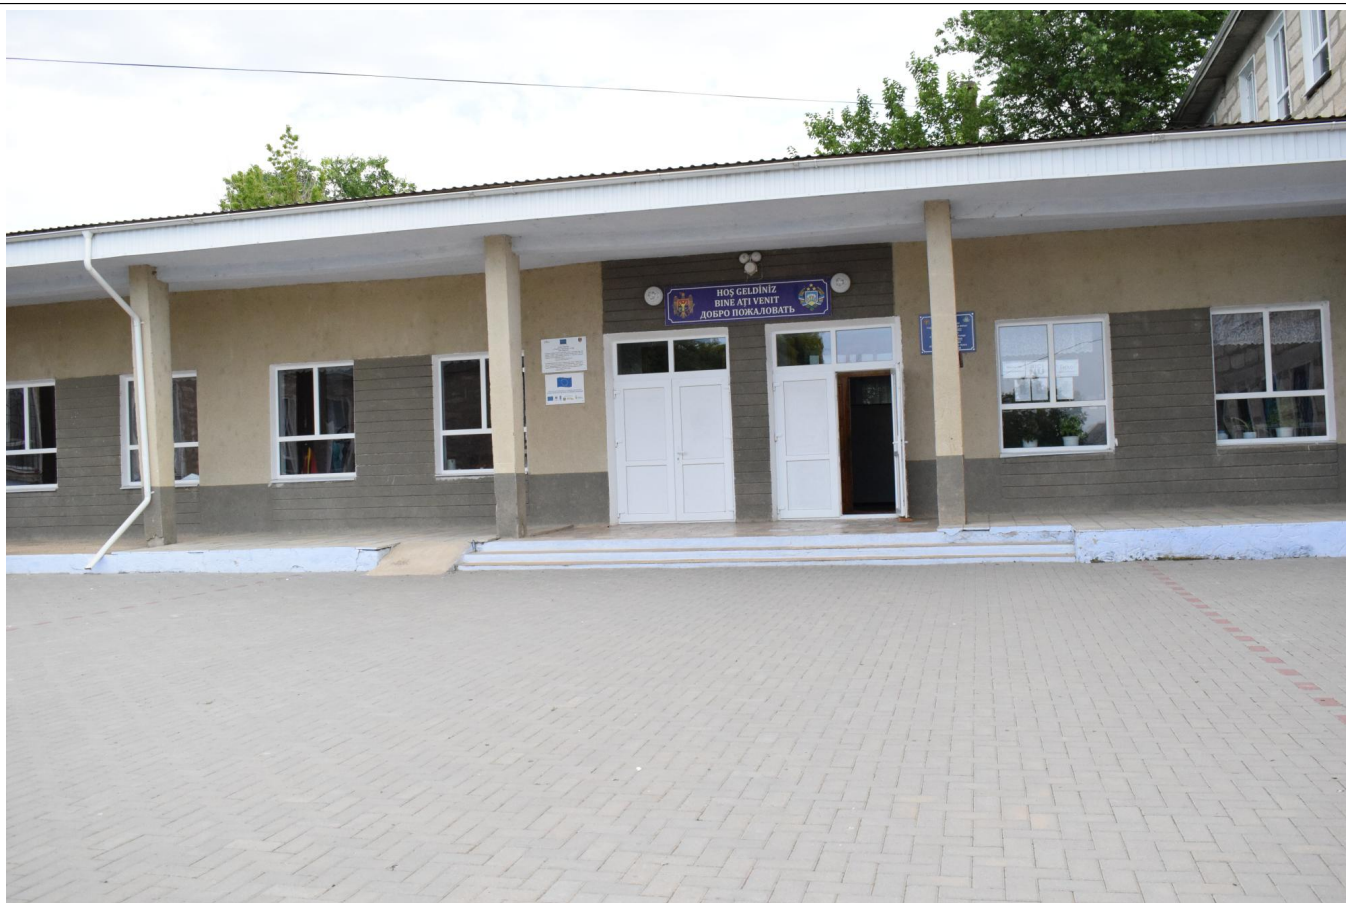
**Galerie - Intrare în clădire**

| La intrare sunt trepte: | Da, 3 trepte , Înălțime totală a treptelor/scărilor (cm)14 cm |
| Dacă există trepte, sunt semnalate treptele cu elemente contrastante și/sau tactile: | Nu<br>Standard: prima și ultima treaptă trebuie semnalate în culori contrastante |

| Categorii | Indicatori | Date colectate |
|---|---|---|
| | Prag ușă de intrare: | Prag exterior și interior cu înălțimile: 5 + 12 cm<br>Standard: pragul trebuie să fie de maxim 2 cm |

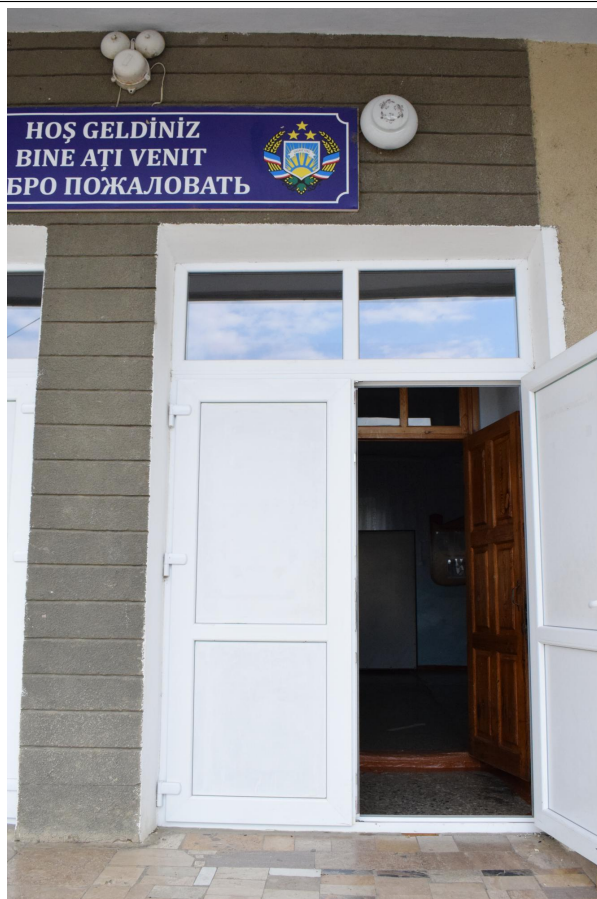
## Galerie - Uși

| Categorii | Indicatori | Date colectate |
|---|---|---|
| | Dimensiuni ușă de intrare: | Dublă: 80 cm + 80 cm<br>Standard: lumina ușii duble trebuie să fie de minim 90 cm |
| | Praguri de la ușile de interior: | Prag 1 cu înălțimea: 5 cm<br>Standard: pragul trebuie să fie de maxim 2 cm |

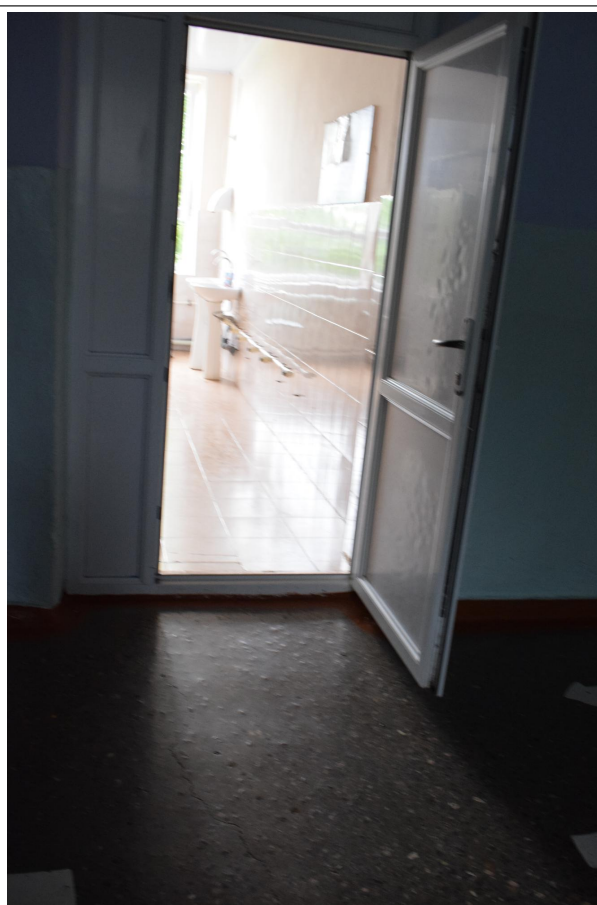
## Galerie - Coridoare

| Lățimea coridorului (în cel mai îngust loc) este peste 150 cm? | Nu |
| Trepte: | Da , 3 trepte , înălțimea:18 cm |
| Dacă există trepte, sunt semnalate treptele cu elemente contrastante și/sau tactile: | Nu<br>Standard: prima și ultima treaptă trebuie semnalate în culori contrastante |

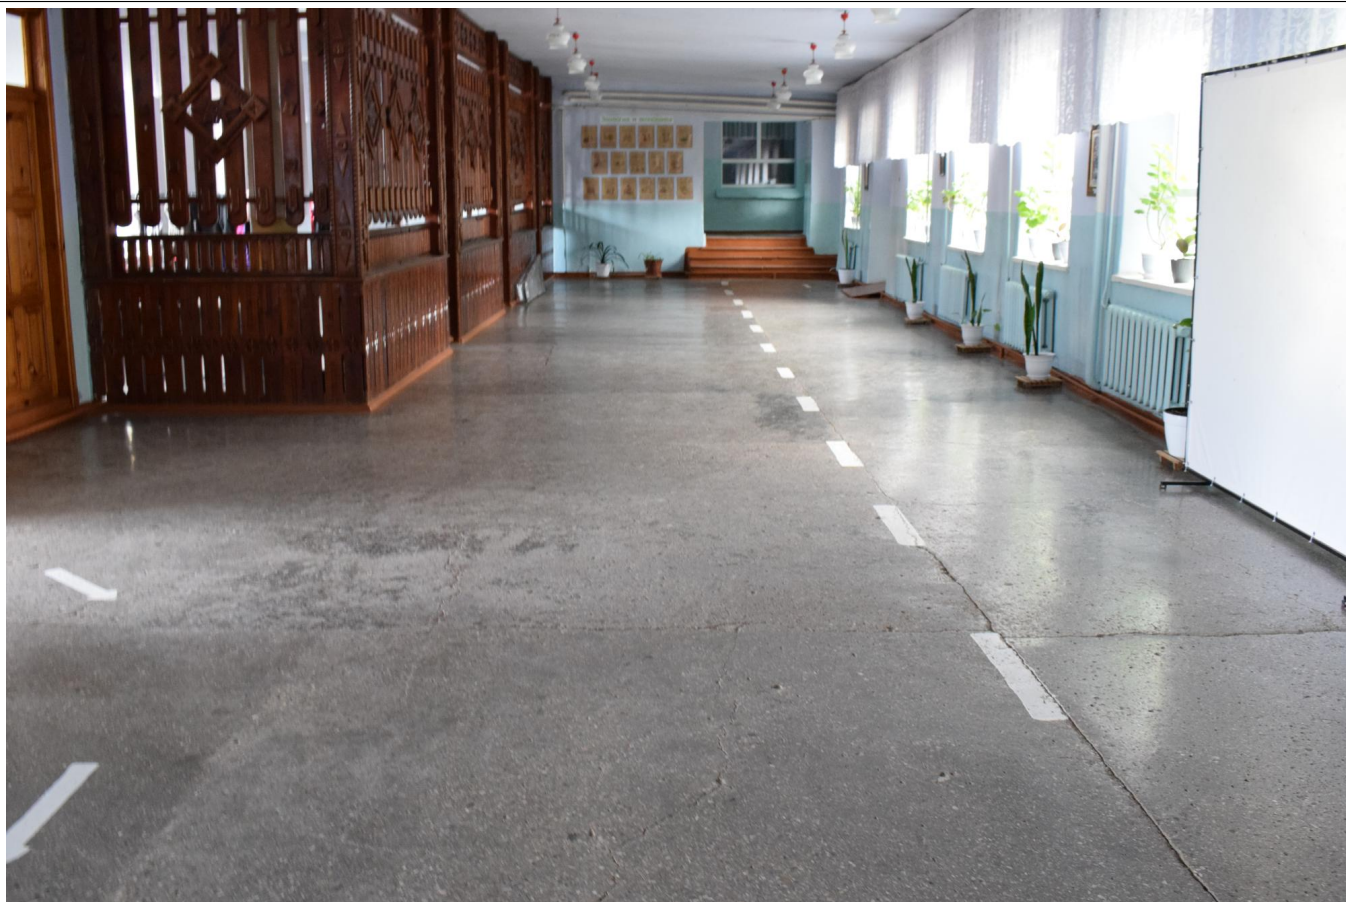
**Galerie - Sala de prestare a serviciului**

Etaj

Nu . Nu există opțiune alternativă pentru a urca la etaj

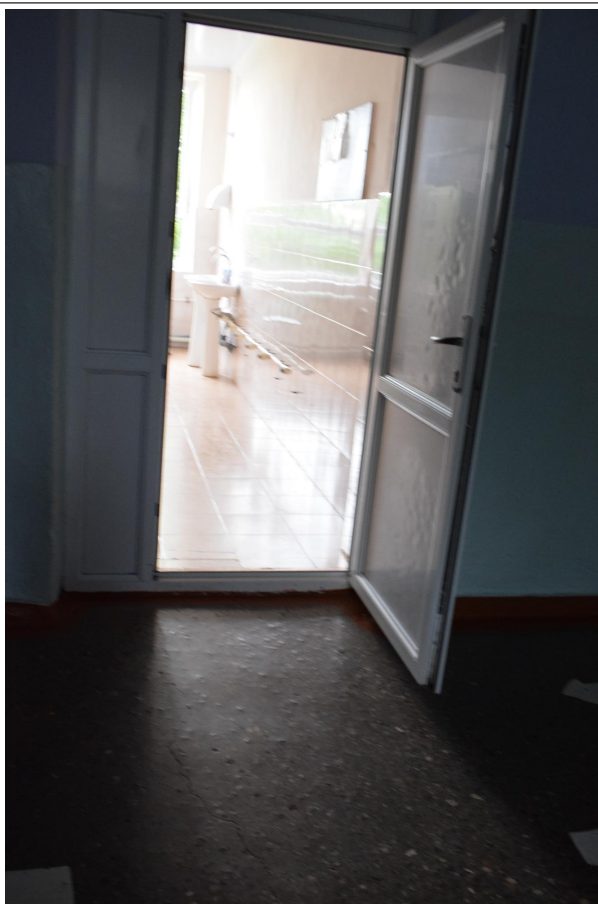
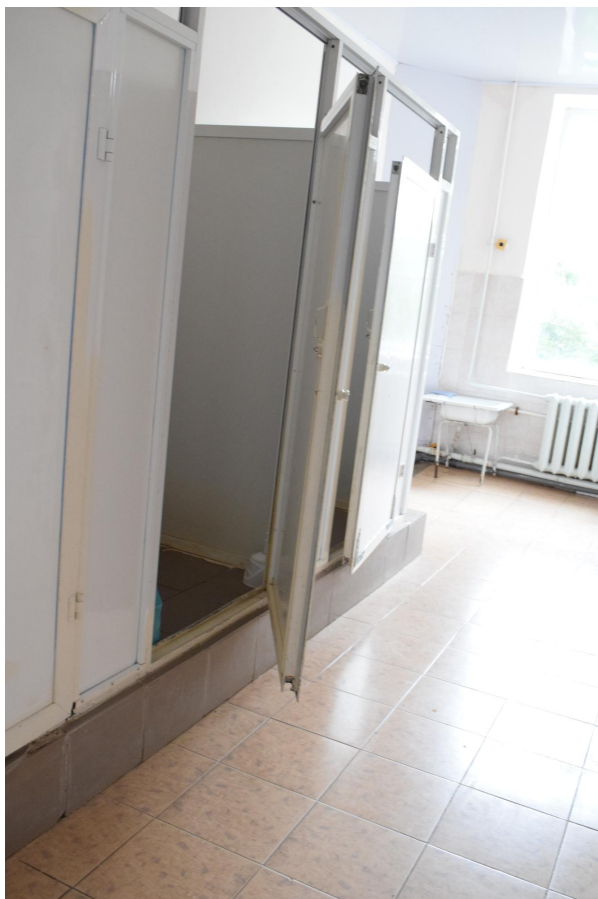
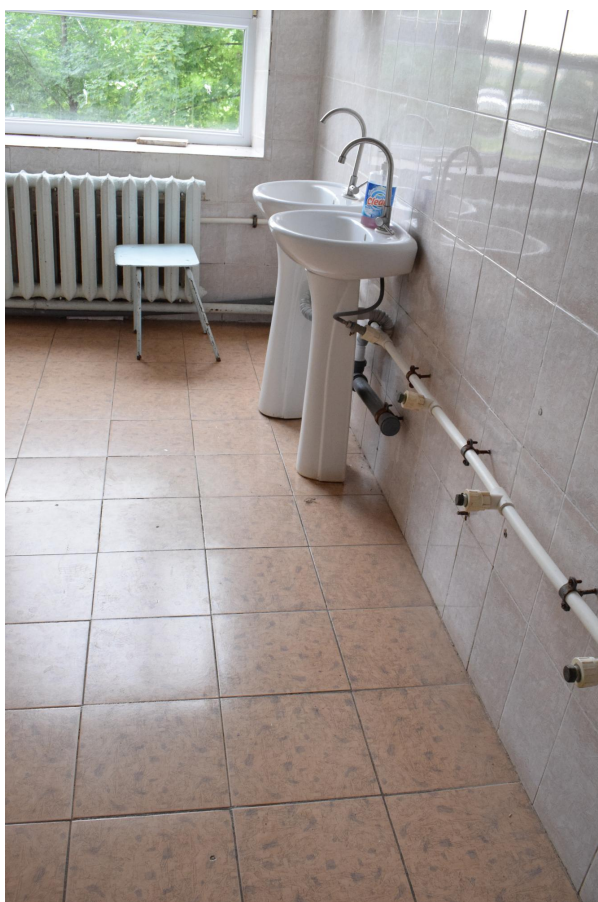
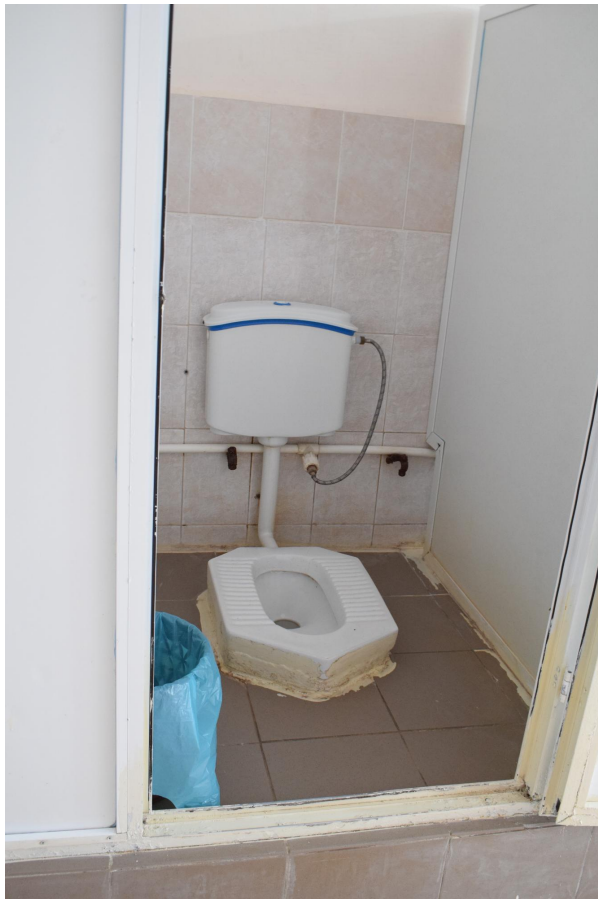
**Galerie - Grup sanitar**

| Categorii | Indicatori | Date colectate |
|---|---|---|
| | Culori contrastante: | Nu<br>Standard: este o diferență de culoare contrastantă (culori închise / culori deschise) între perete și podea |
