# Formular de evaluare a condițiilor de accesibilitate a clădirilor publice

Data: 27-09-2023

| Categorii | Indicatori | Date colectate |
|---|---|---|
| Instituția: | Casa de Cultura Balatina | |

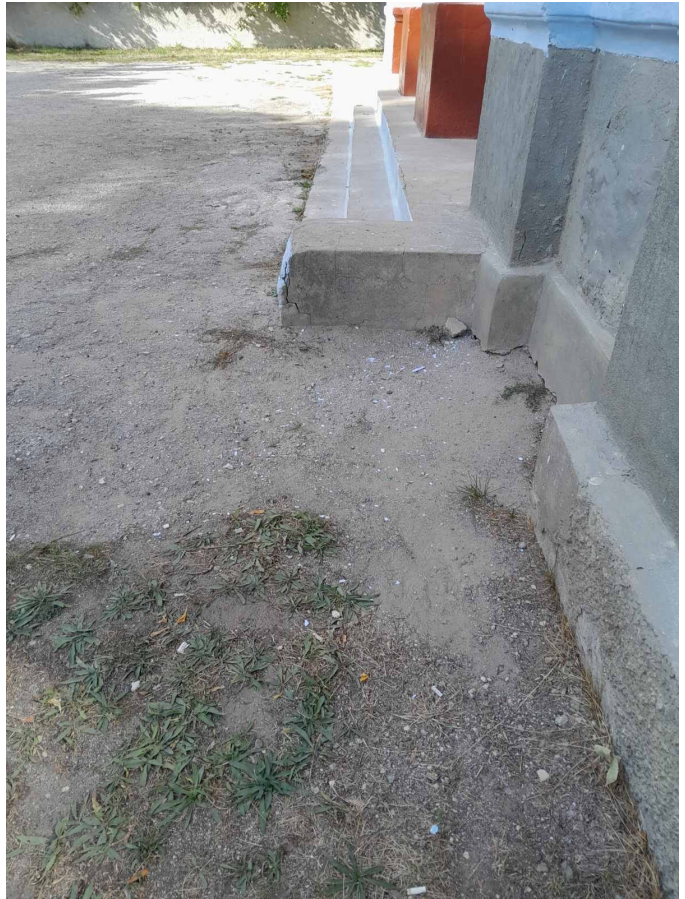
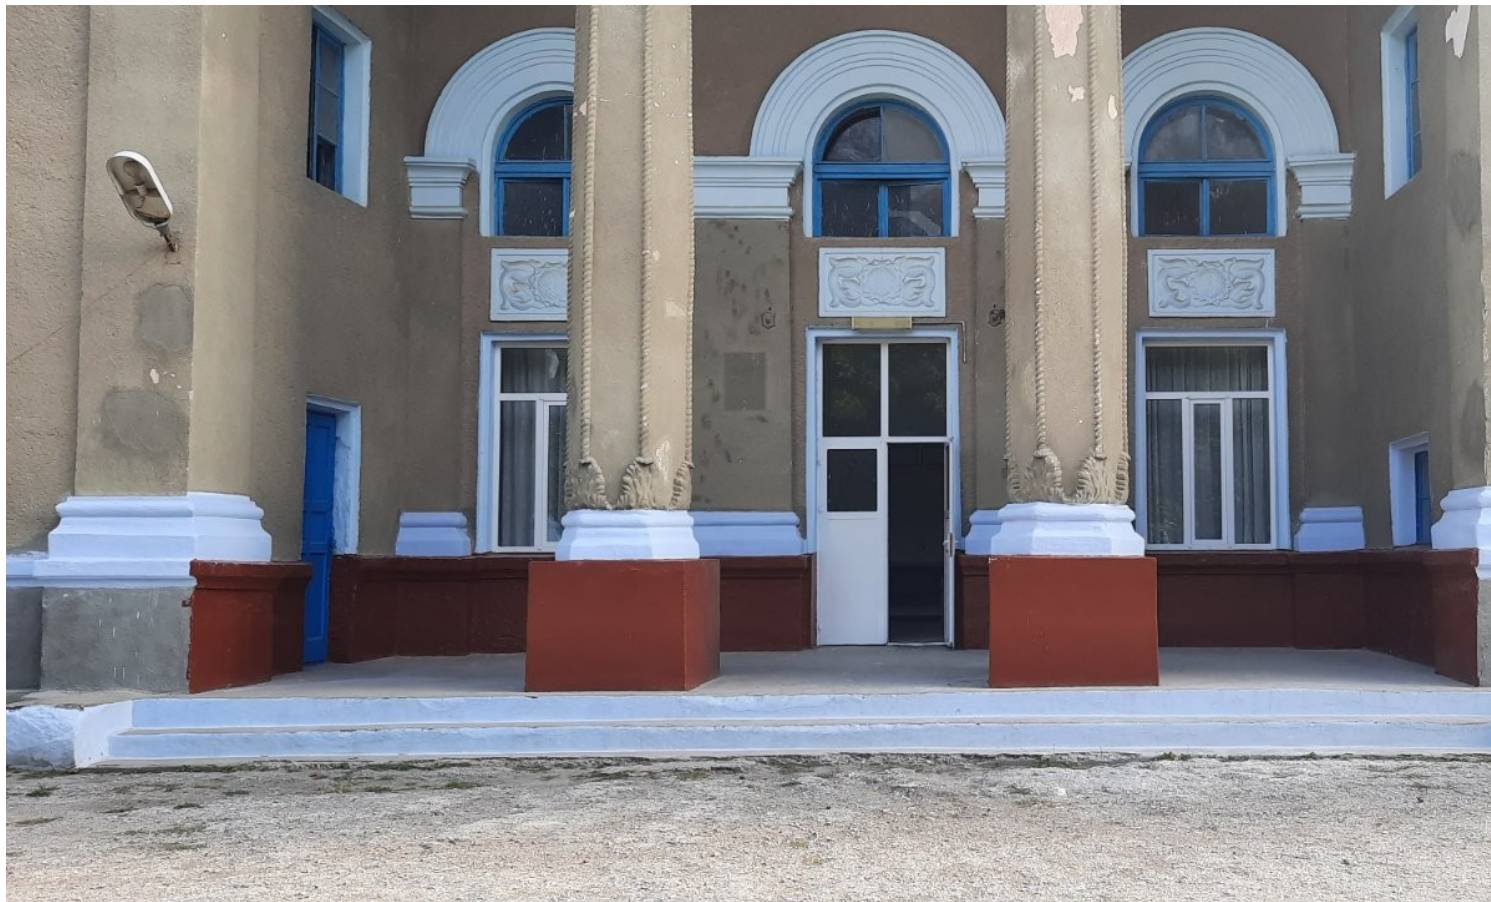
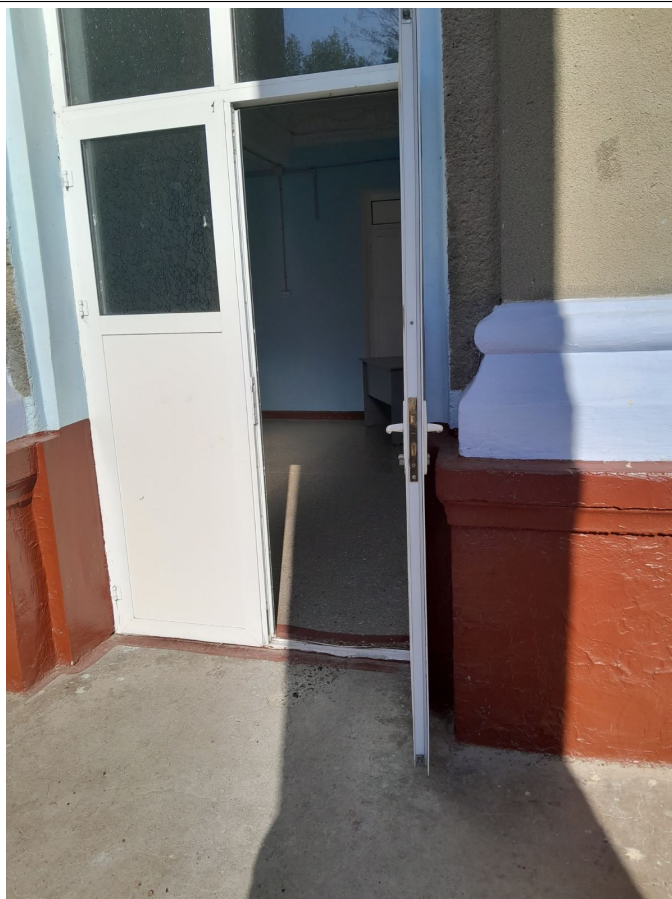
## **Galerie - Intrare în clădire**

| La intrare sunt trepte: | Da, 2 trepte, Înălțime totală a treptelor/scărilor (cm) 16 cm |
| Înălțimea pragului ușii (de la nivelul solului până la nivelul superior al pragului): | 30 cm<br>Standard: Se aplica regula de 1:12 |
| Dacă există trepte, sunt semnalate treptele cu elemente contrastante și/sau tactile: | Nu<br>Standard: prima și ultima treaptă trebuie semnalate în culori contrastante |
| Există rampă de acces: | Nu |

| Dimensiuni ușă de intrare: | Dublă: 75 cm + 70 cm<br>Standard: lumina ușii duble trebuie să fie de minim 90 cm<br>Ușa mică din cea dublă este blocată |

| Categorii | Indicatori | Date colectate |
|---|---|---|
| | Ușile de la intrare și din interiorul clădirii sunt dotate/marcate corespunzător cu semne contrastante: | Nu<br>Standard: este o diferență de culoare contrastantă (culori închise / culori deschise) între perete și podea |
