# Formular de evaluare a condițiilor de accesibilitate a clădirilor publice

Data: 27-09-2023

| Categorii | Indicatori | Date colectate |
|---|---|---|
| Instituția: | Casa de Cultura Balatina | |

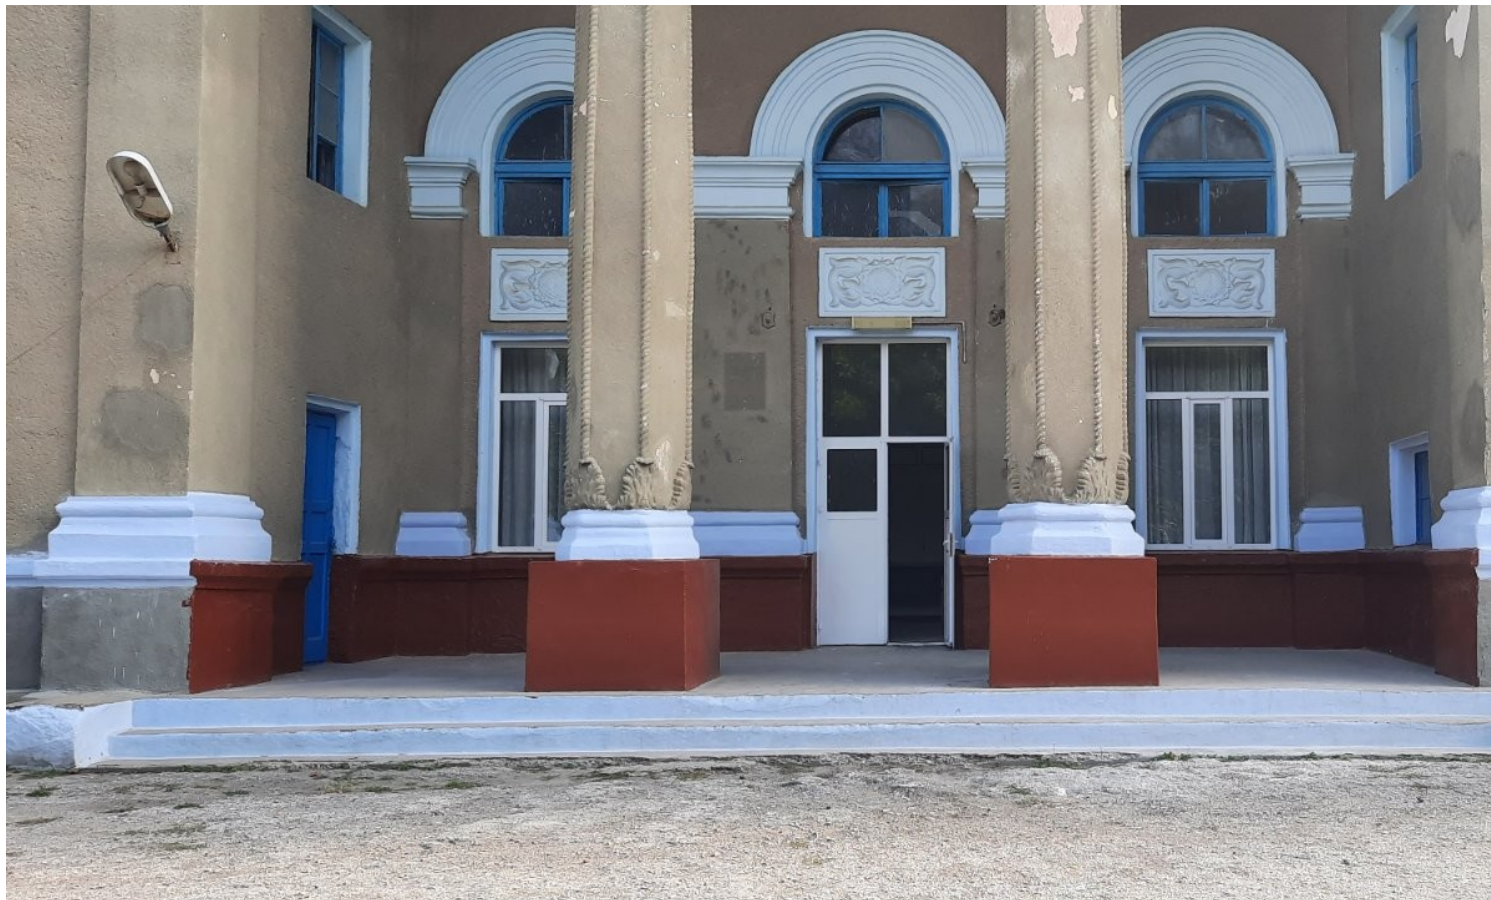
## **Galerie - Intrare în clădire**

| La intrare sunt trepte: | Da, 2 trepte, Înălțime totală a treptelor/scărilor (cm) 16 cm |
| Înălțimea pragului ușii (de la nivelul solului până la nivelul superior al pragului): | 30 cm<br>Standard: Se aplica regula de 1:12 |
| Dacă există trepte, sunt semnalate treptele cu elemente contrastante și/sau tactile: | Nu<br>Standard: prima și ultima treaptă trebuie semnalate în culori contrastante |

| Dimensiuni ușă de intrare: | Dublă: 75 cm + 70 cm<br>Standard: lumina ușii duble trebuie să fie de minim 90 cm<br>Ușa mică din cea dublă este blocată |

| Categorii | Indicatori | Date colectate |
|---|---|---|
| | Prag ușă de intrare: | Un prag cu înălțimea: 2 cm<br>Standard: pragul trebuie să fie de maxim 2 cm |
