# Formular de evaluare a condițiilor de accesibilitate a clădirilor publice

Data: 20-07-2025

| Categorii | Indicatori | Date colectate |
|---|---|---|
| Instituția: | BESV Pelinia nr. 14/32 (Liceul Pelinia) | |

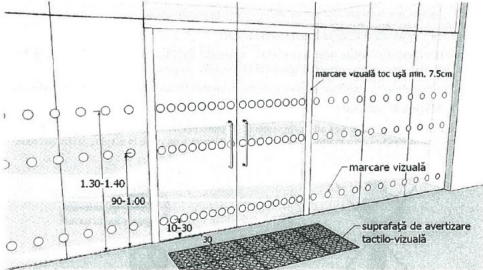
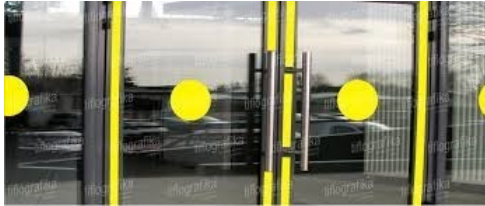
| Categorii | Indicatori | Date colectate |
|---|---|---|
| | <p>Fig. V.23. – Exemplu de conformare a suprafețelor vitrate în cadrul foi de ușă și realizarea contrastului vizual</p> <p>Fig. V.24. – Exemplu de conformare a suprafețelor vitrate în cadrul foi de ușă și realizarea contrastului vizual, atunci când ușa și suprafețele adiacente sunt vitrate</p> | |
