# Formular de evaluare a condițiilor de accesibilitate a clădirilor publice

| Categorii | Indicatori | Date colectate |
|---|---|---|
| Adresa, strada, nr.: | Prieteniei 14 | |
| Instituția: | BESV Drochia nr. 14/6 (SRL „Global Farming,,) | |

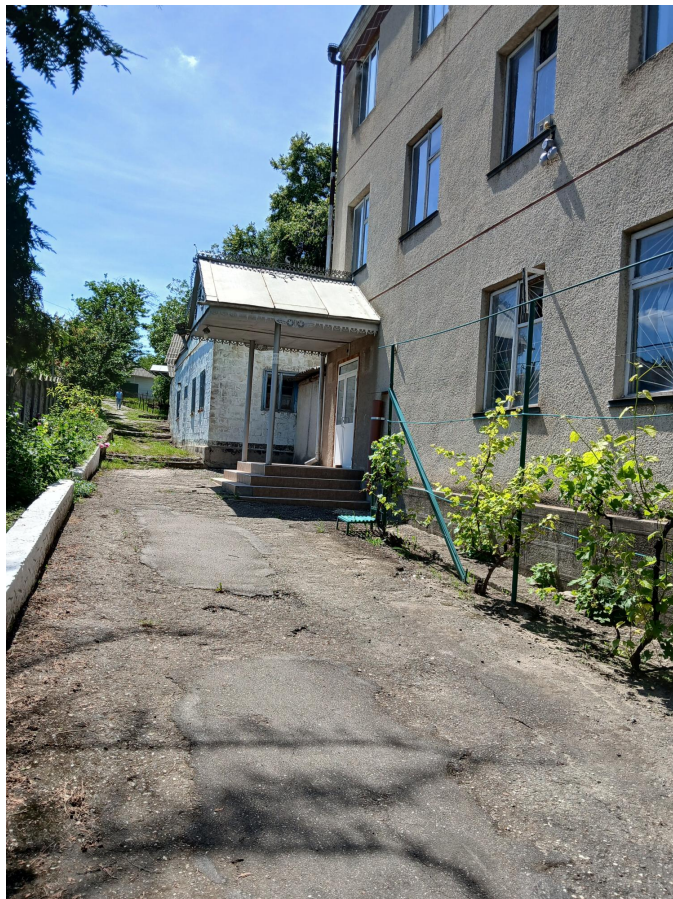
## Galerie - Căi de acces către clădire

| Tip înveliș: | Asfalt |
| Drumurile/Căile de acces sunt: | Deteriorate |

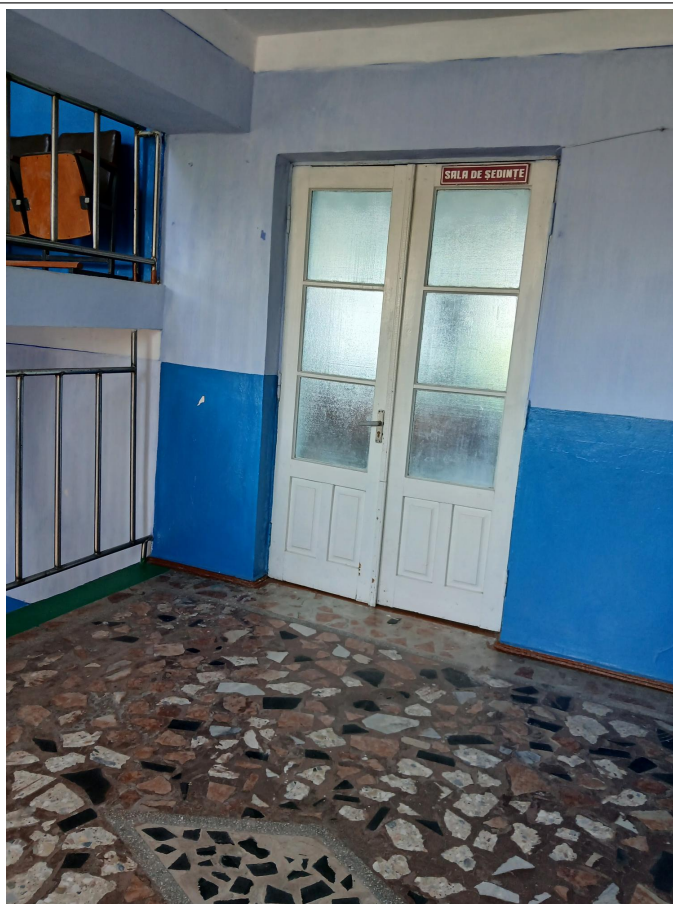
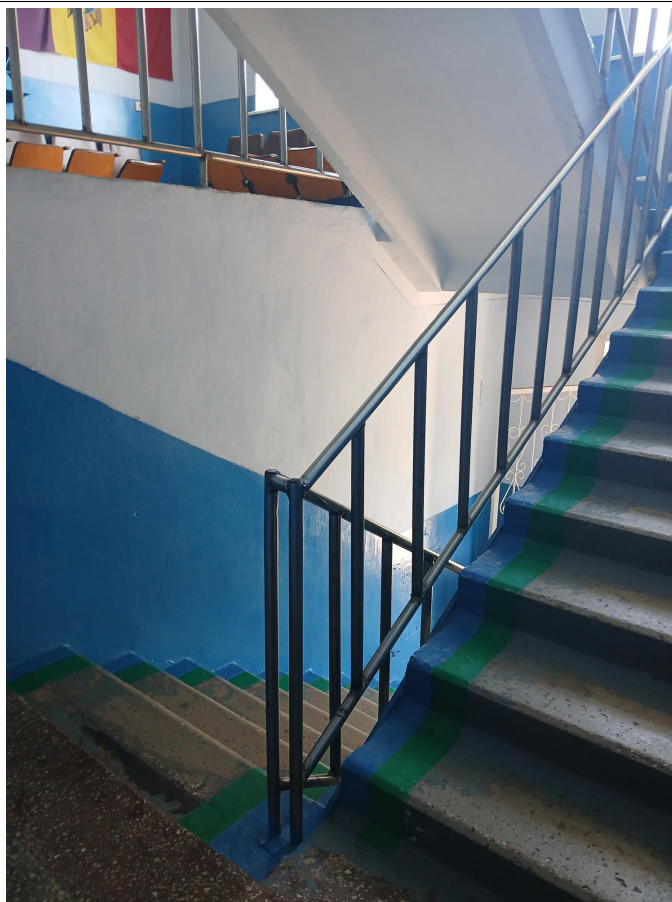
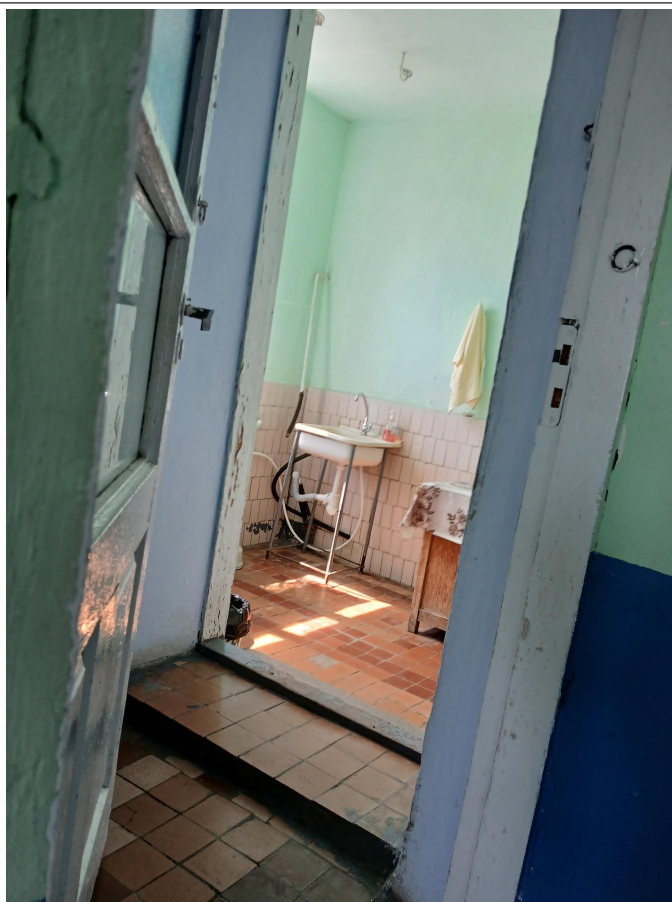
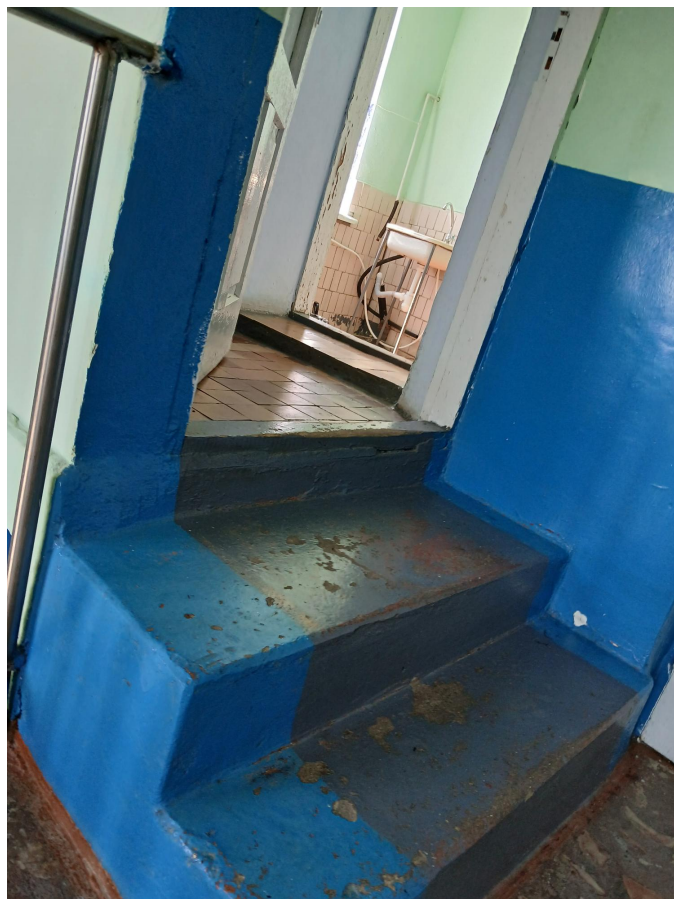
## Galerie - Uși

| Dimensiuni ușă de intrare: | Simplă: 90 cm<br>Standard: trebuie să fie de minim 90 cm<br>- |
| Prag ușă de intrare: | Un prag cu înălțimea: 5 cm<br>Standard: pragul trebuie să fie de maxim 2 cm |
| Ușile de la intrare și din interiorul clădirii sunt dotate/marcate corespunzător cu semne contrastante: | Nu<br>Standard: este o diferență de culoare contrastantă (culori închise / culori deschise) între perete și podea |
